aktiv.

Solielunden 21F, 1523 MOSS

**Selveier - 3 etasjer med stort  
potensial, garasjeplass -  
oppussingsobjekt**

# Ørejordet - Moss. Selveier rekkehusleilighet i 3 etg. på enden med stort potensial, garasje plass

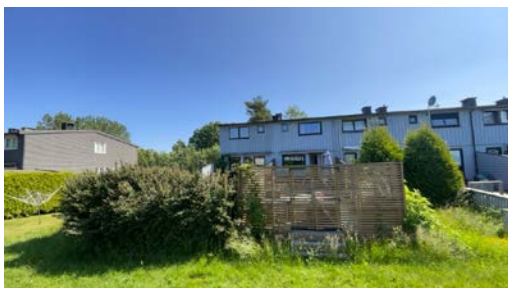
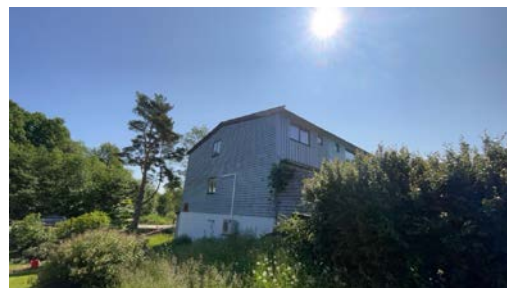
### Nedløp og beslag

Ikke mulig å kontrollere beslag og takflater fra terreng.

- Det bør foretas nærmere undersøkelser av taktekking når forsvarlig adkomst er tilrettelagt.

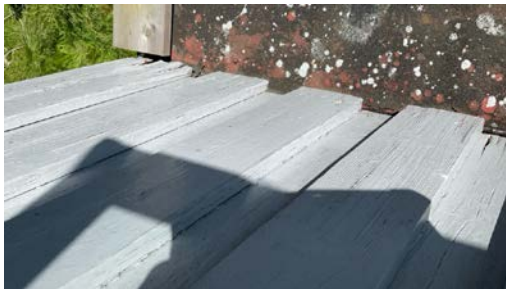
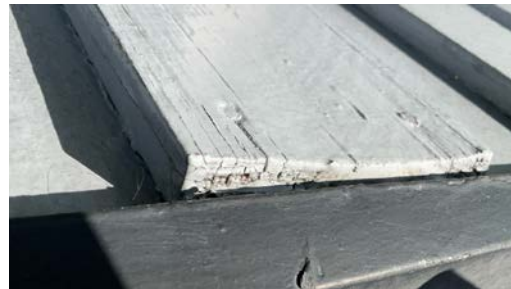
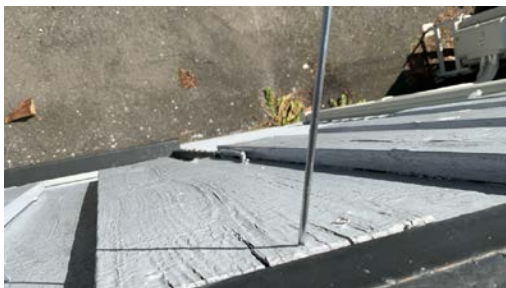
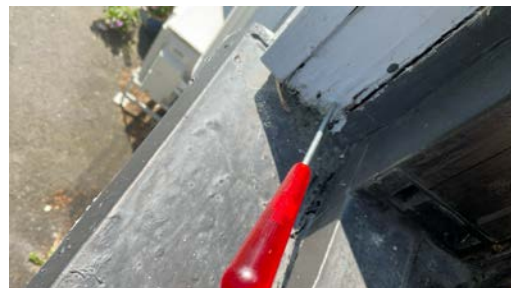
## TG 3 Takkonstruksjon over ytterdør.

*Punktet må sees i sammenheng med Taktekking*

Det må etableres tilstrekkelig brannskille mellom boligene.

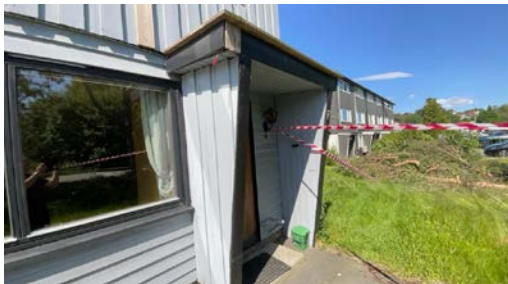
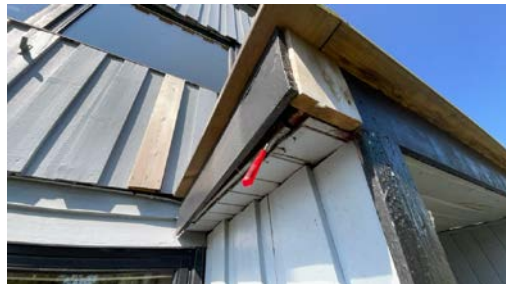
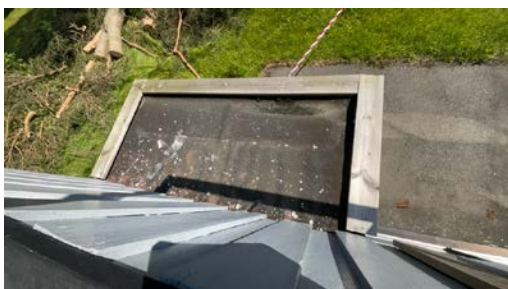
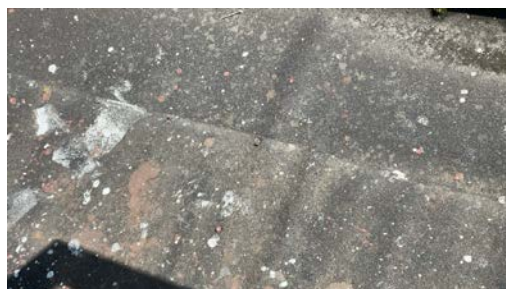
## TG 3 Takkonstruksjon/Loft

- Det er ingen lufting i konstruksjonen.
- Hele takkonstruksjonen er gjenbygget. Det er ingen mulighet til vurdering utover alder og observasjoner fra underliggende etg.
- Det er registrert symptom på aktivitet fra skadedyr.

Det er registrert avvik i konstruksjonen på bakgrunn av aktivitet av skadedyr med rotter og mus, dette kommer frem i de ulike rapportene som foreligger for boligen.

Konstruksjonen må åpnes med alle overflater slik at omfanget blir avdekket. Det er først når alle overflater er fjernet man kan få kontroll over hvor mye skader som er i konstruksjonen. Konsekvensen av skader etter gnagere er at deler/store deler av konstruksjonen må byttes.

Det må etableres tilstrekkelig brannskille mellom boligene.

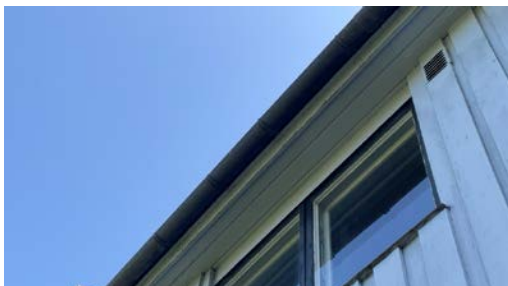
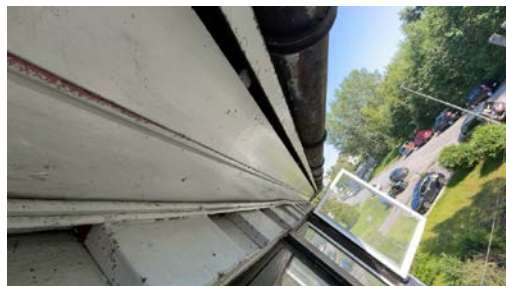
## Vinduer

- Det er påvist at enkelte vinduer er vanskelig å åpne/lukke.
- Det er påvist avvik rundt innsettingsdetaljer.
- Det er påvist tegn på innvendig kondensering av enkelte vindusglass.
- Det er påvist vinduer med fukt/råteskader.
- Karmene i vinduer er slitte og det er sprekker i trevirket.

Råteskader i omramning/vannbrett, vinduer, dugg/lass i mellom rammer.

- Det må påregnes noe vedlikehold og at enkelte vinduer må skiftes ut.
- Vinduer må justeres.
- Kondensering på enkelte glass har medført fuktskader i treverk som kan medføre utskiftningsbehov av enkelte vinduer.

Vinduer har høy alder og betydelig etterslep på vedlikehold. Utskiftning av vinduer anbefales.

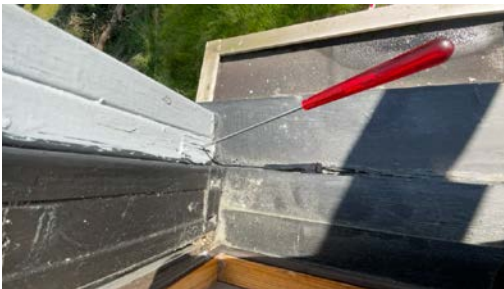
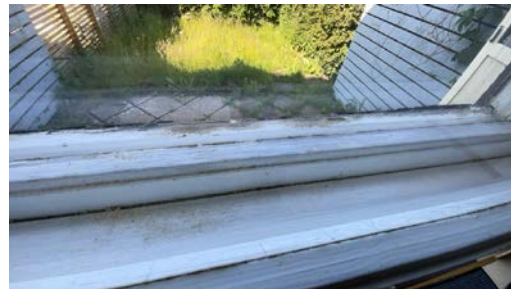
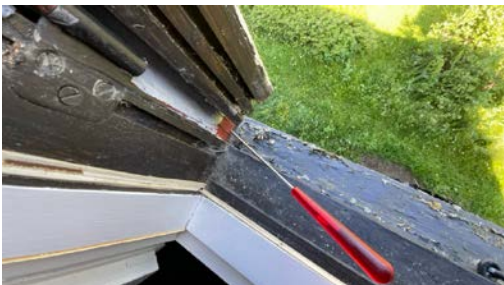
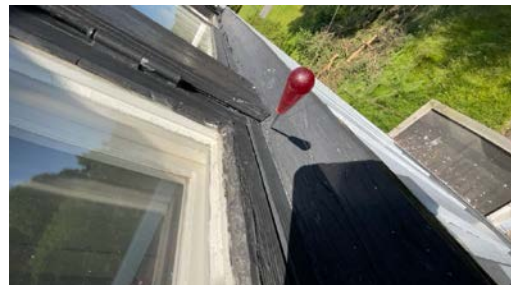
## Dører

- Det er påvist dører som er vanskelig å åpne eller lukke.
- Karmene i dører er værslitte utvendig og det er sprekker i trevirket.
- Det er avvik:

Slitasje og skader, ytterdør går opp i takkonstruksjon.

Terrassedør kjøkken er treg og har skader. Vanskelig å åpne/lukke.

Begge dører har høy alder.  
Terrassedør må byttes.  
Det må utføres vedlikehold på ytterdør underetasjen.

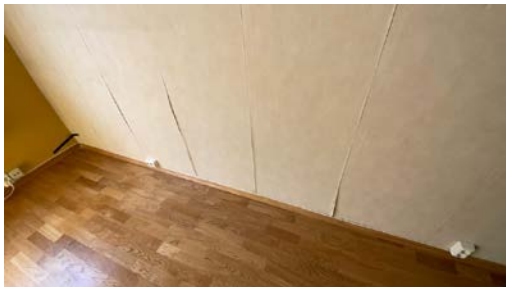
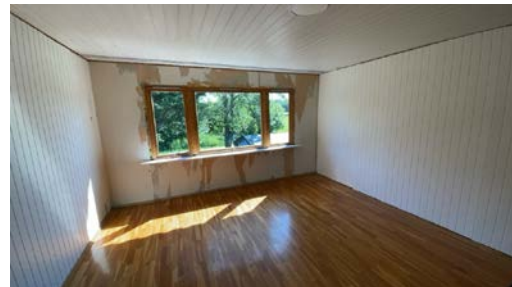
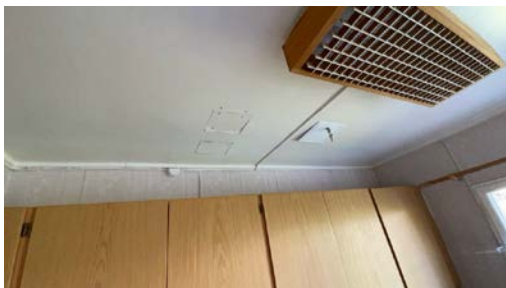
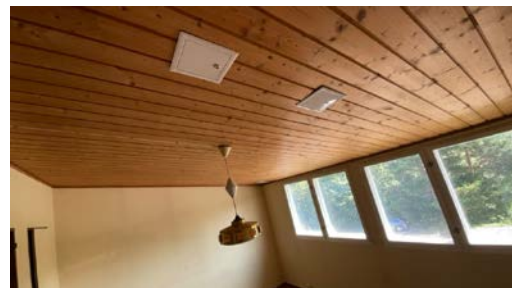
## TG 2 Etasjeskille/gulv mot grunn

- Det er målt høydeforskjell på mellom 15-30 mm gjennom hele rommet. Tilstandsgrad 2 gis med bakgrunn i standardens krav til godkjente måleavvik.
- Målt høydeforskjell på mellom 10 - 20 mm innenfor en lengde på 2 meter. Tilstandsgrad 2 gis med bakgrunn i standardens krav til godkjente måleavvik.
- Det er avvik:

Avvik stue 17 mm i hele rommet. Høyeste punkt midt i rommet og laveste punkt i hjørne inn mot nabo. Avvik innenfor 2 meter 15 mm.

Avvik bod (stor) 14 mm i hele rommet. Laveste punkt i ytterhjørne inn mot liten bod. Høyeste punkt hjørne inn mot toalett. Avvik innenfor 2 meter 12 mm.

Avvik stue 13 mm i hele rommet og 13 mm innenfor 2 meter.

Avvik kjøkken 13 mm i hele rommet og 11 mm innenfor 2 meter.

Avvik trapperom 22 mm i hele rommet. Høyeste punkt ved pipe (på kant) og laveste punkt ved dør til soverom ved badrom. Avvik innenfor 2 meter 19 mm.

Avvik stort soverom 20 mm i hele rommet. Laveste punkt ved dør og høyeste punkt i hjørne inn mot nabo. Avvik innenfor 2 meter 12 mm.

Sprekker i støpt gulv underetasjen.

Støpt gulv må trolig pigges ut og støpes på nytt for eventuell utbedring.

Oppretting utføres i forbindelse med arbeider på overflater gulv.

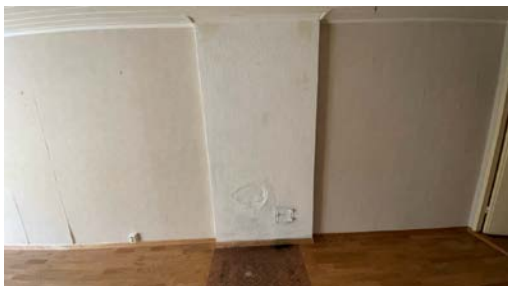
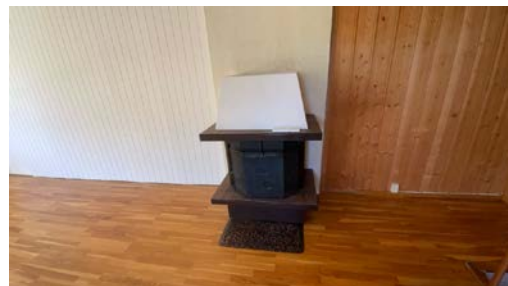
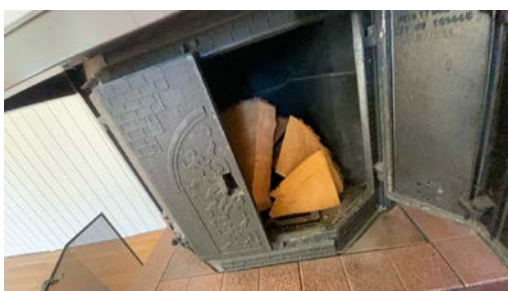
## TG 2 Rom Under Terreng

- Det er påvist indikasjoner på noe fuktgjennomtrenging i kjellergulv.
- Det er påvist indikasjoner på noe fuktgjennomtrenging inn i kjellermur.

- Det påviste fuktnivå gir grunn til å overvåke konstruksjonen jevnlig for å se utvikling over tid, og eventuelt foreta tiltak for å unngå fuktskader.

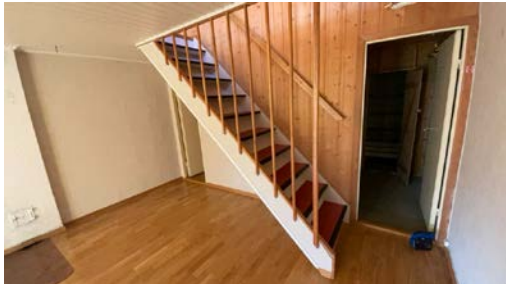
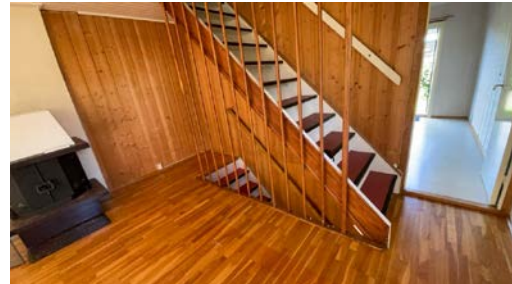
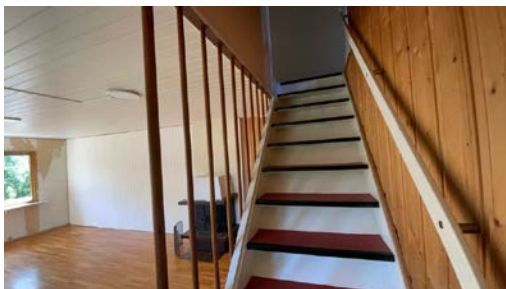
## TG 2 Innvendige dører

- Det er påvist avvik som tilsier at det bør foretas tiltak på enkelte dører.

- Det bør foretas tiltak på enkelte dører.
- Andre tiltak:

Montere dør til bod.

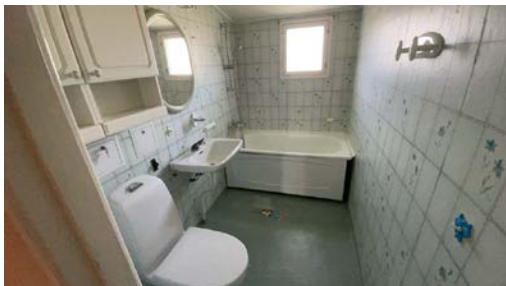
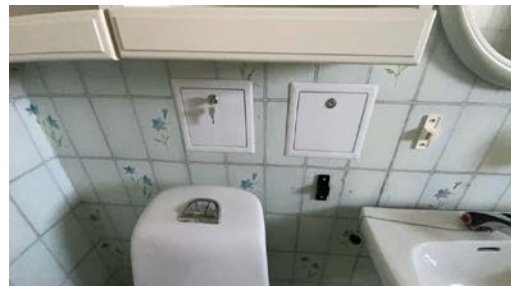
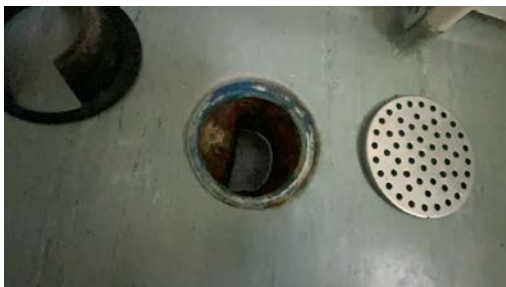
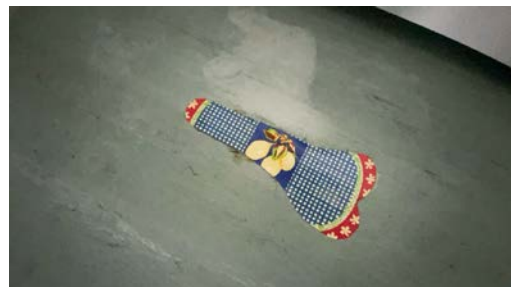
### TG 3 Tilliggende konstruksjoner våtrom

Det er utført søk med fuktindikator type Protimeter MMS 3 som viser høyere verdier i deler av gulv og inn mot sluk en referansenivået for rommet.

- Ved andre fuktundersøkelser enn hulltaking, er det påvist indikasjoner på fuktskader.

- Det må foretas tiltak for å lukke avviket.

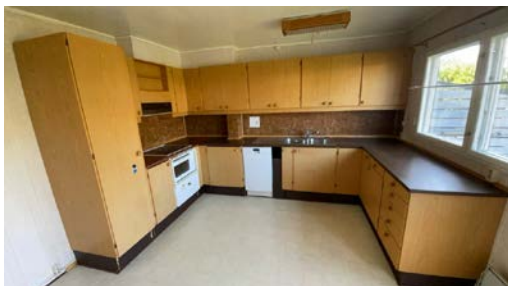
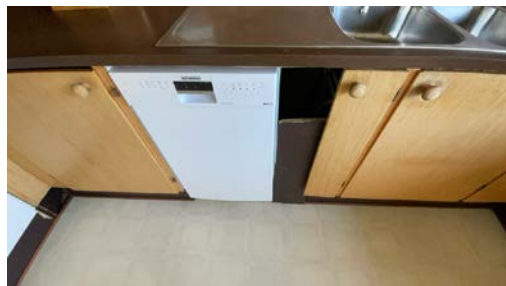
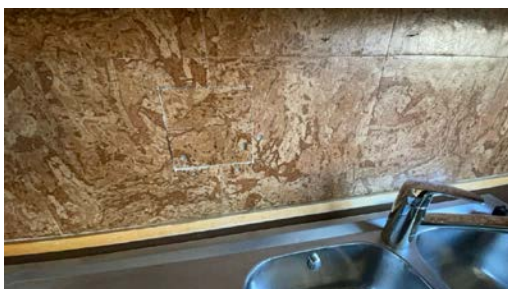
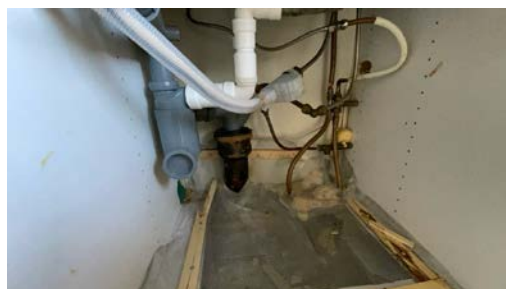
### TG 3 Avtrekk

Skade på ventilator.

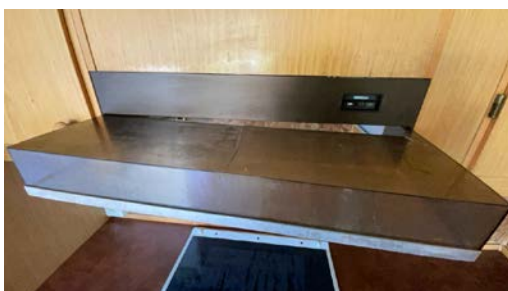
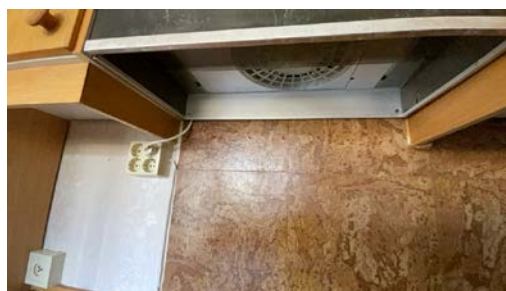
Ventilator må byttes.

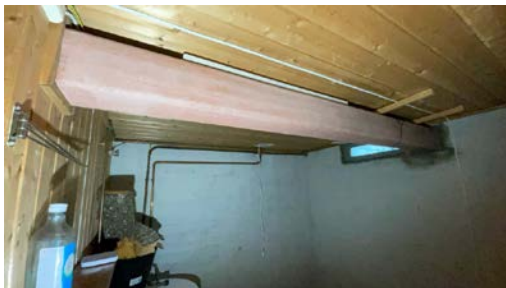
Luftekanaler i takhatt må sikres.

Luftekanaler i Eternitt inneholder Asbest og må fjernes/kasseres som spesialavfall.

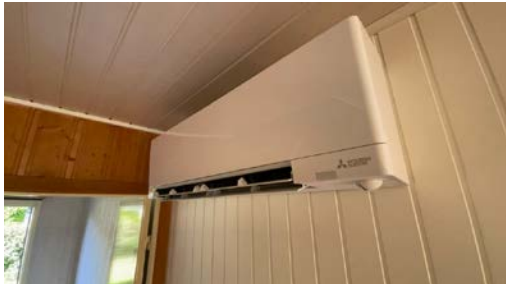
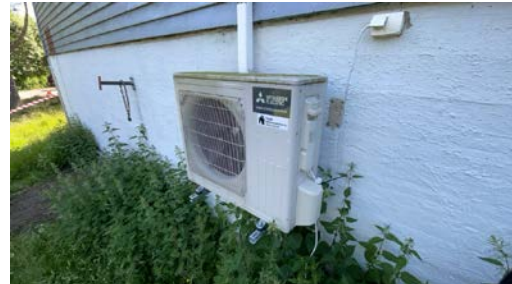
Årstall: 2021

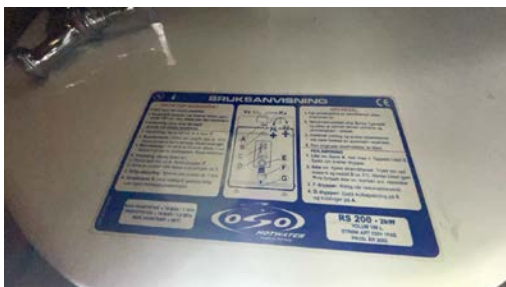
## ! TG 2 Varmtvannstank

Varmtvannstanken er på ca. 200 liter.

- Det er ikke påvist tilfredsstillende el-tilkobling av varmtvannstank iht. gjeldende forskrift.
- Det er påvist at varmtvannstank er over 20 år
- Det er avvik:

- Tiltak:
- Det bør etableres tilfredsstillende el-tilkobling etter gjeldende forskrift.

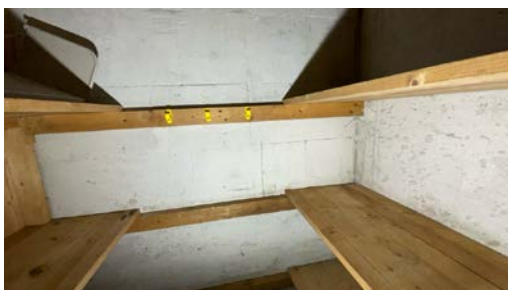
- Det er registrert skråriss som er symptom på setninger.
- Grunnmuren har sprekkdannelser.

Sprekker i mur i bod.

- Lokal utbedring må utføres.

Forholdet anbefales plombert og holdes under oppsikt.

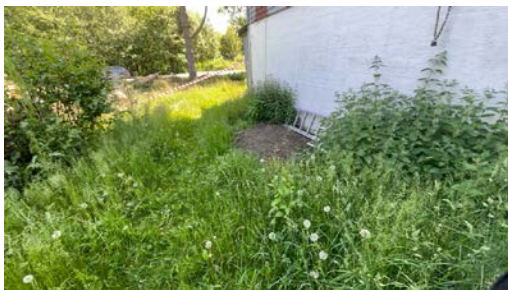
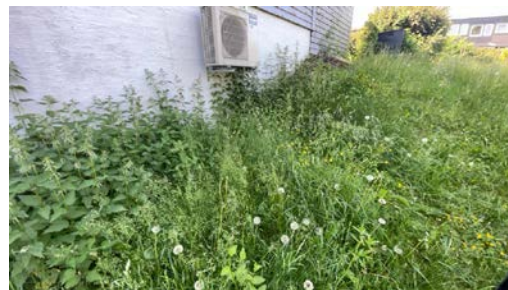
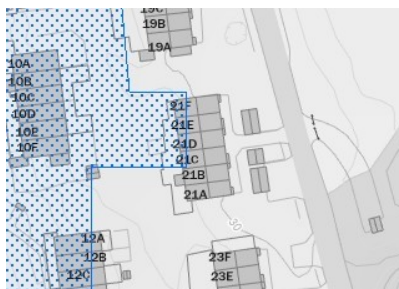
## TG 2 Terrenghorhold

Deler av terreng inn mot boligen på bakside mot hage og noe rundt hjørne.

- Det bør foretas terrengjusteringer.

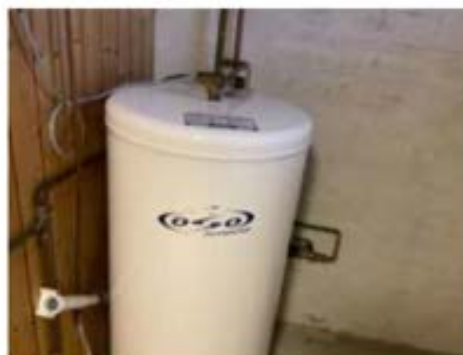
Varmtvannsbereder på 200 liter fra 2002.

- Det er påvist at varmtvannstank er over 20 år
- Det er ikke påvist tilfredsstillende avrenning eller annen kompensering løsning fra varmtvannstank.

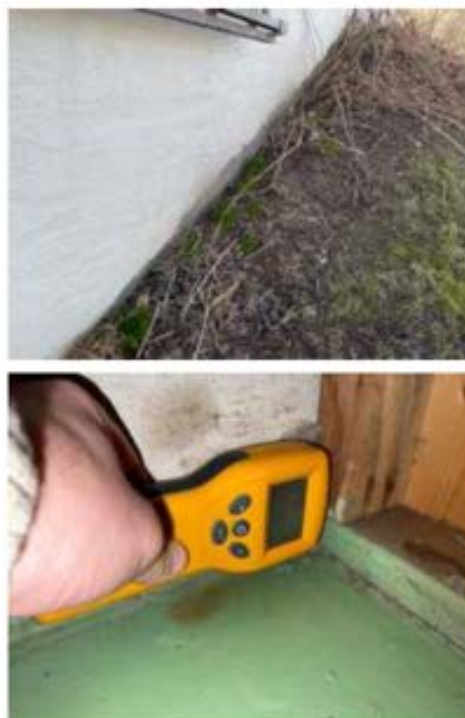
TG 2

Drenering fra antatt byggeår.

- Det er ikke tegn på noe utvendig fuktsikring.
- Mer enn halvparten av forventet levetid på drenering er overskredet.

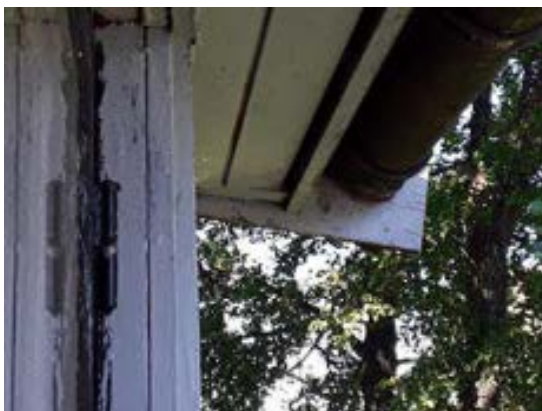
Gnag oppunder takskjegg ute etter rotter.

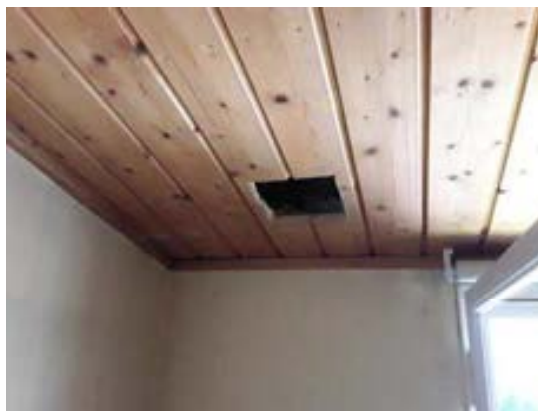
Inspeksjonsluker laget hos forsikringstaker.

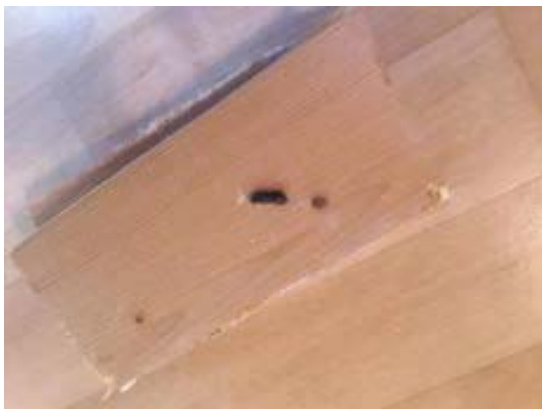
Avføring fra rotter funnet i konstruksjon.

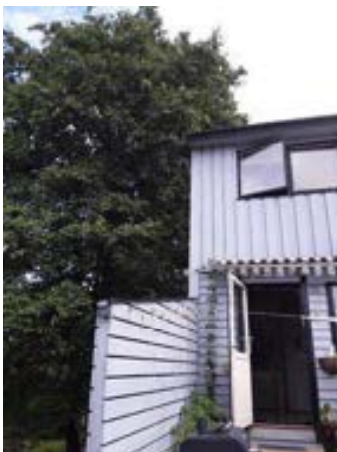
Tre hengende over bolig

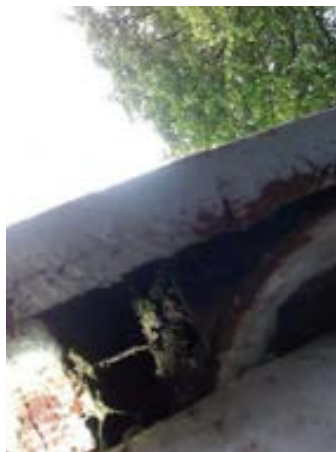
Åpen hjørnekasse

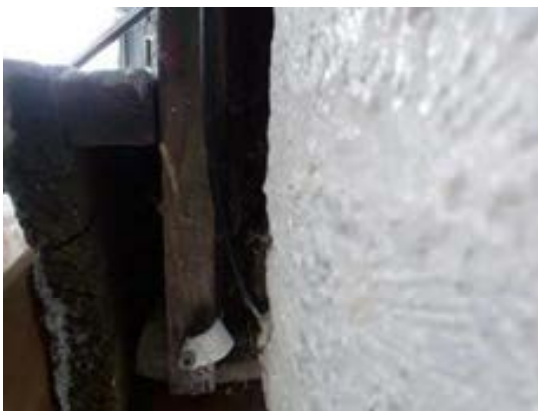
Åpen hjørnekasse

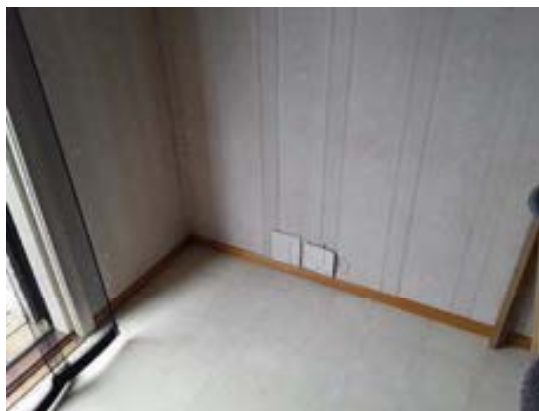
Åpnet vegg på kjøkken

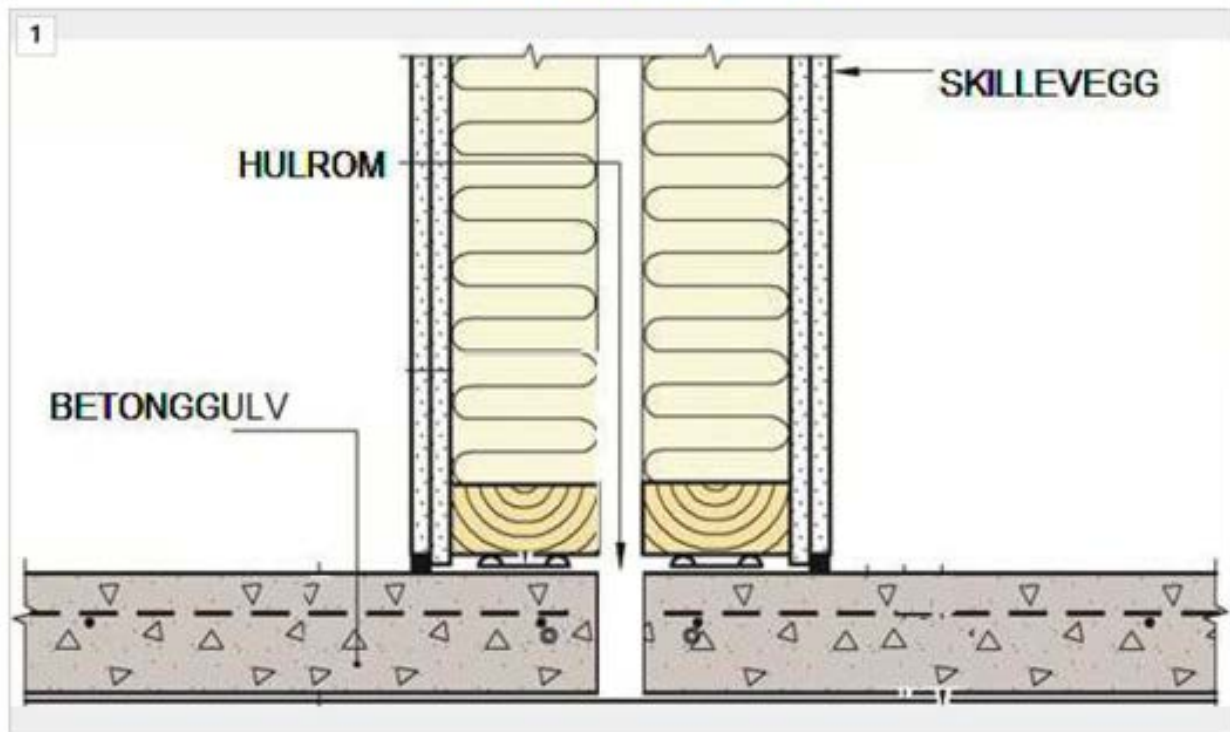
**Skillevegger mellom leilighetene** Prinsippskisse som viser hvordan skilleveggene mellom leilighetene er utformet. Røttene beveger seg fritt i hulrommet mellom veggene.

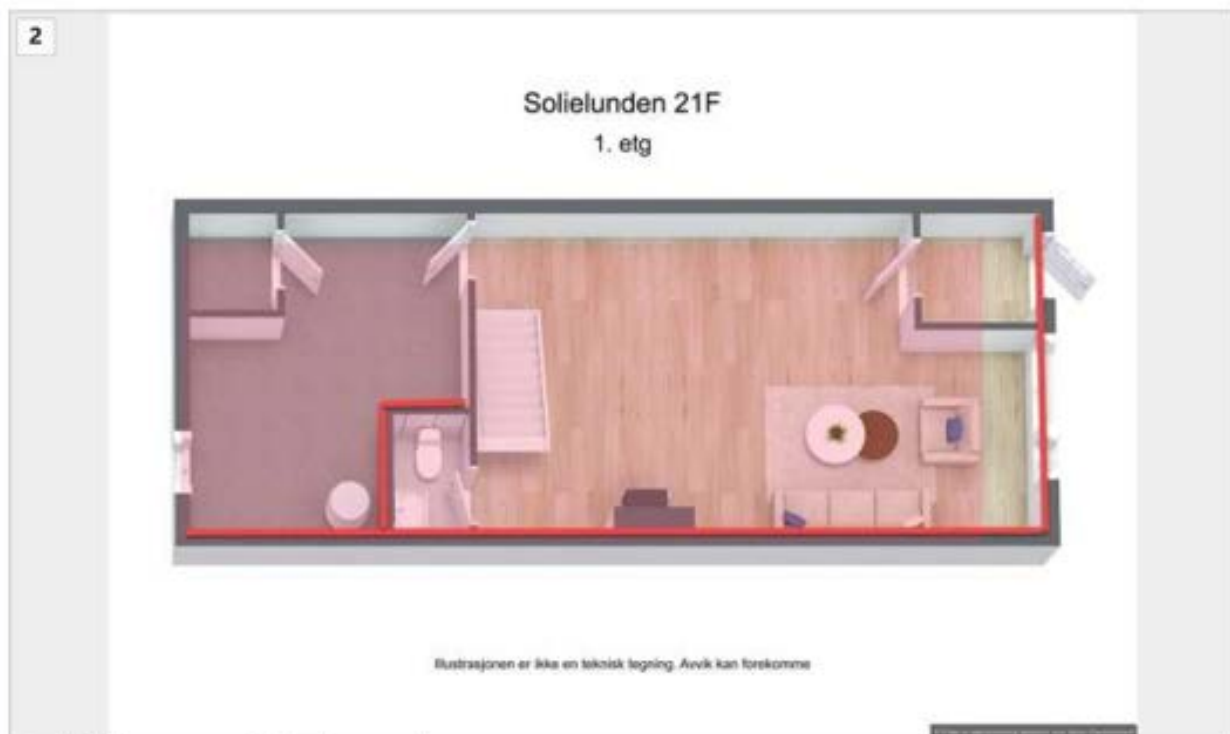
**1. etasje** Infiserte vegger og himling i første etasje

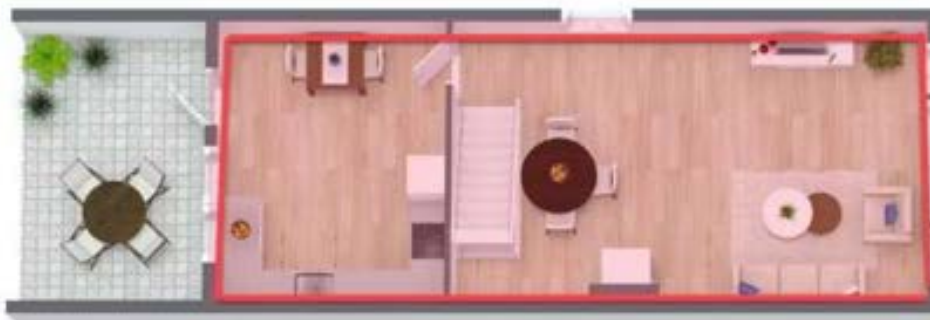
2. etg

**2. etasje** Infiserte vegger og himling i andre etasje

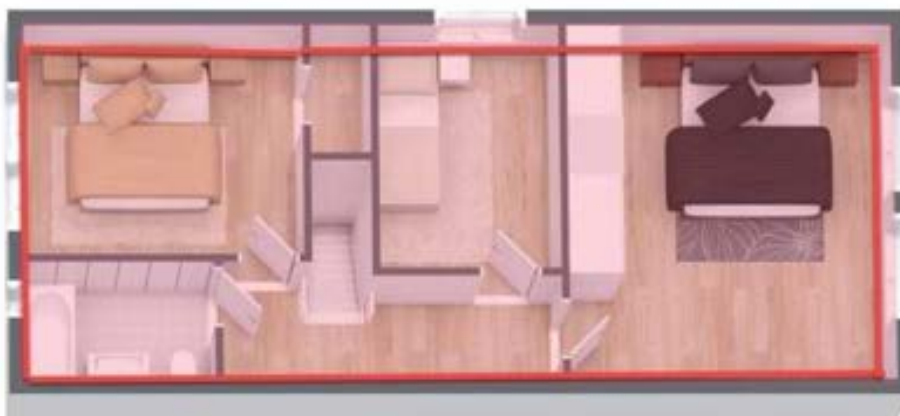
3. etg

**3. etasje** Infiserte vegger og himling i tredje etasje

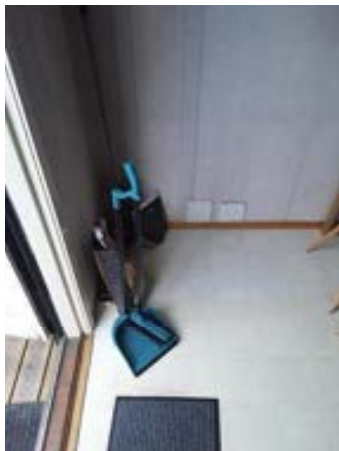
Eier har åpnet selv og funnet spor etter rotter og lukt. Isolasjon er vorte.

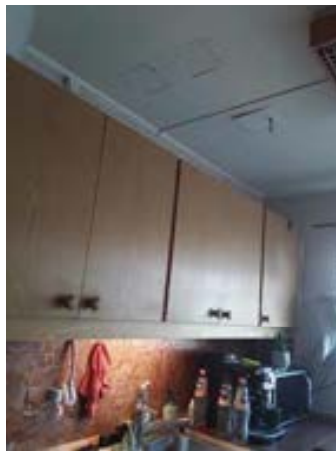
kamera i tak. Mye aktivitet av rotte.

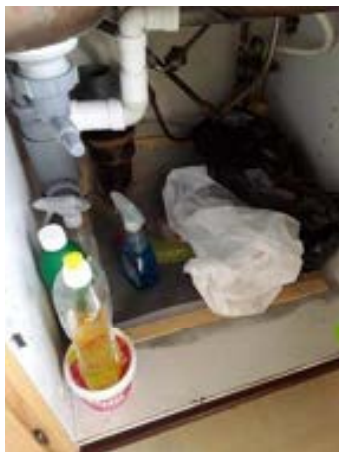
Eier har montert netting i kjøkkenbenk.

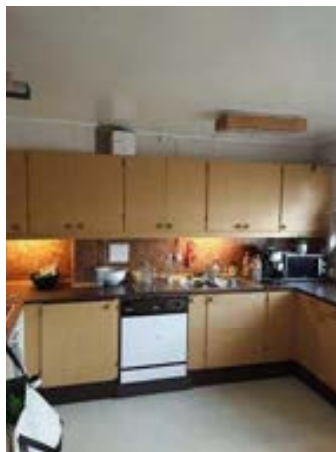
Kjøkken. Aktivitet i tak over kjøkken.

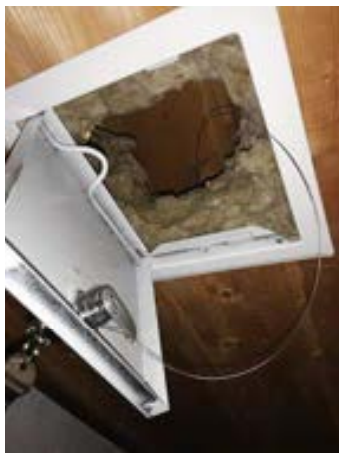
Felle montert i tak.

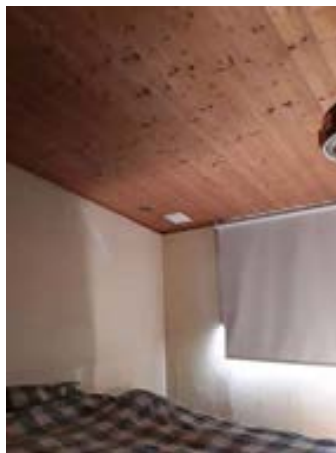
Luke montert i tak på soverom i andre etasje. Tidligere fangst av voksen rotte.

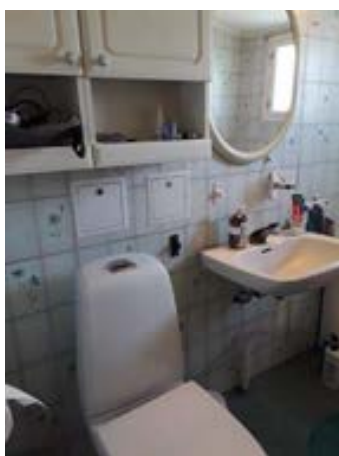
Eier har montert inspeksjonsluker over toalett.

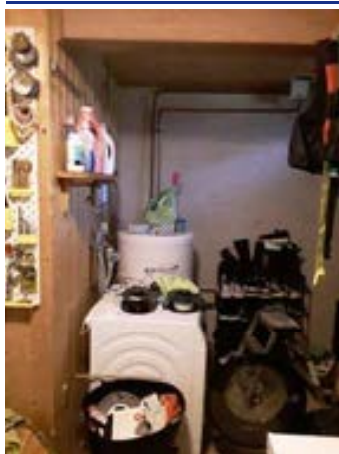
Vaskerom. Betongvegg mot nabo. Luke i taket, spor av rotter.

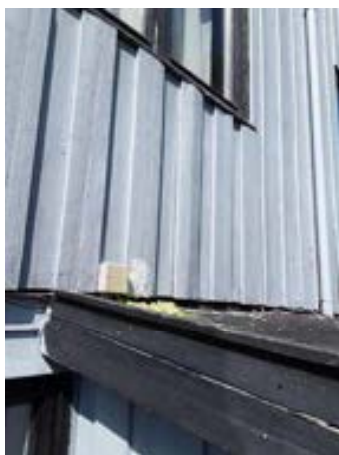
Isolasjon fra vegg. Hull er tettet. Rotter har gnagd seg ut av kledning.

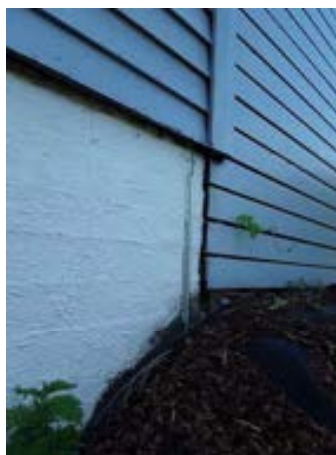
Det er utført gnagersikring i hjørnekasse.

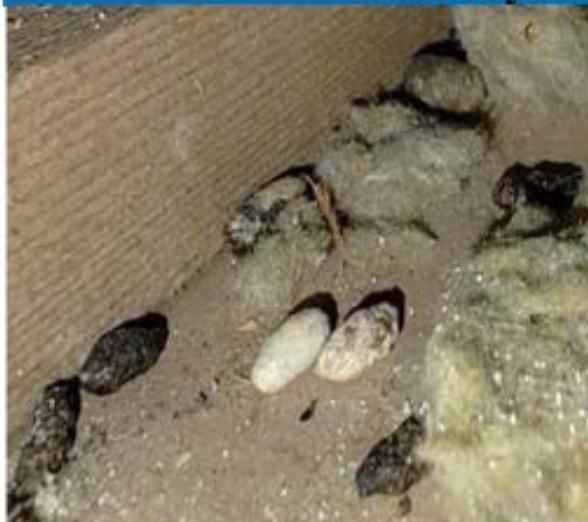
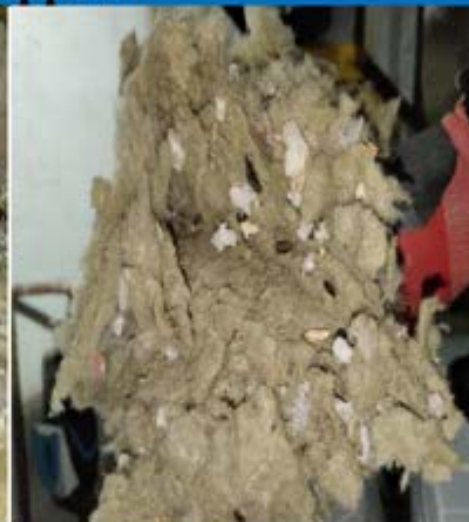
Avføring i etasjeskilles tak i kjøkken 2 etasje.

Isolasjon fra etasjeskille i bod i 1 etasje.

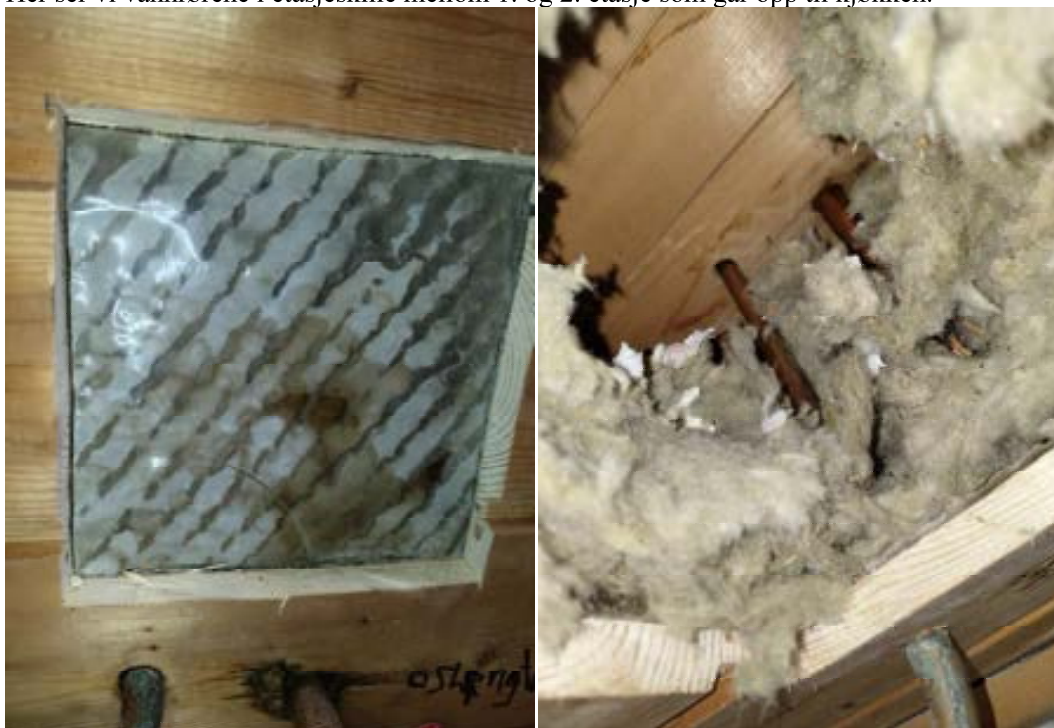
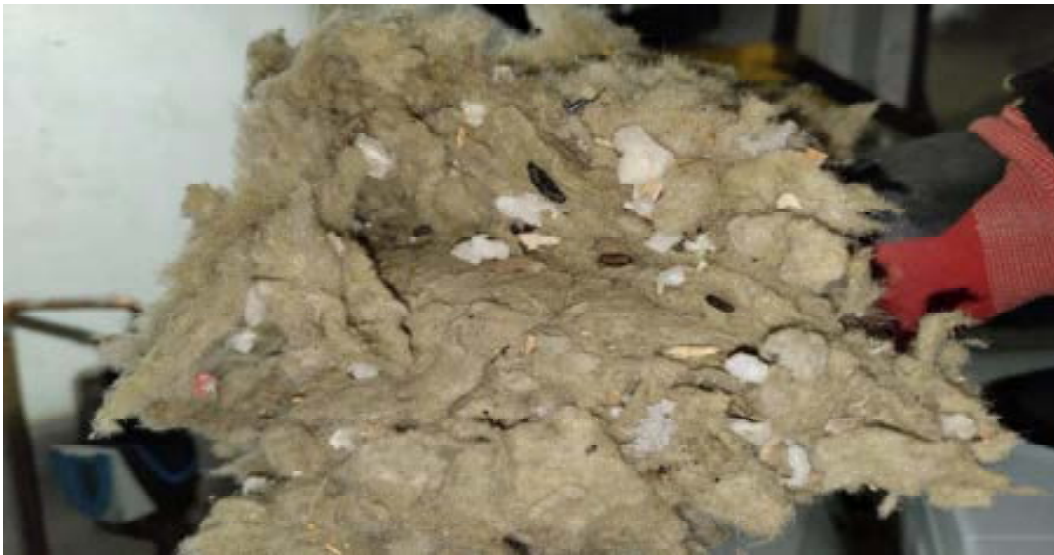
Bildene under er fra **rød firkant A**. Bilde til venstre viser tilstanden på dampspærre i himling med misfarging fra gult til brunt fra urin og avføring fra rotter. Bildet til høyre er når man har tatt ut en neve med isolasjonen. Neve med isolasjon er bilde på neste side. Isolasjonen har fargeforskjeller og inneholder urin og avføring, samt hvite oppgnagde biter av byggeskum. Her ser vi vannrørene i etasjeskille mellom 1. og 2. etasje som går opp til kjøkken.

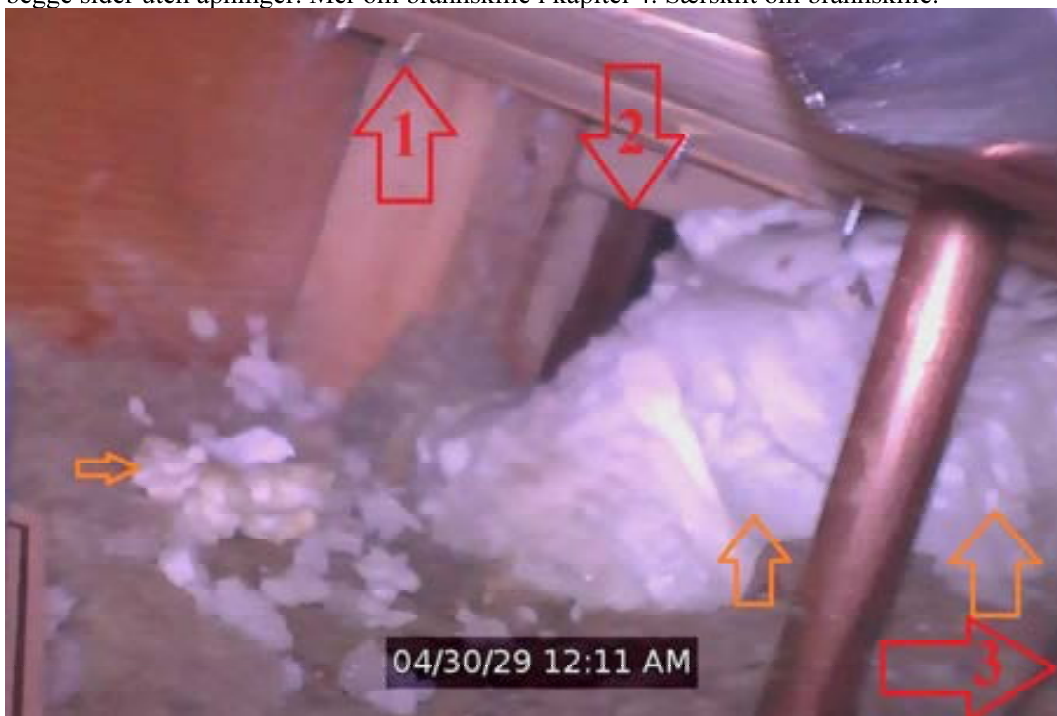
Bilde under viser her mye bruk av byggeskum **oransje pil**. Byggeskummet er brukt for å tette åpninger før eiers tid inne i etasjeskille. Bildet under viser at rottene har gnagd på byggeskummet. **Rød pil 1, 2 og 3** viser hvor neste bilder er tatt. **Rød pil 2** viser også skille mellom eier i 21F og nabo i 21E. Her er det **helt åpent**, ingen brannskille. Her kan rottene vandre frem og tilbake mellom begge enhetene. Det skal være brannskille med dobbel gips på begge sider uten åpninger. Mer om brannskille i kapittel 4. Særskilt om brannskille.

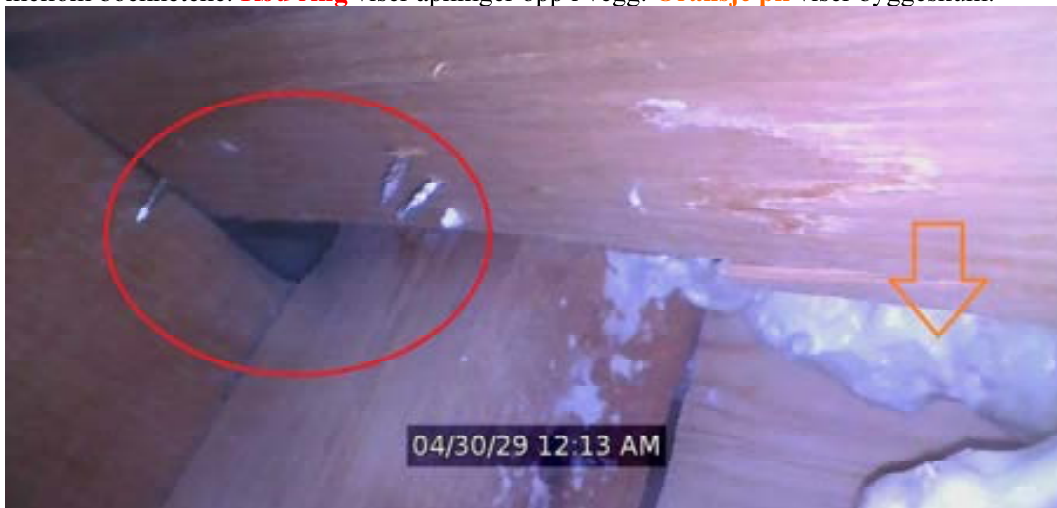
Bildet under er tatt ved den **røde pil 1** på foregående side og viser øverste del av etasjeskille mellom boenhetene. **Rød ring** viser åpninger opp i vegg. **Oransje pil** viser byggeskum.

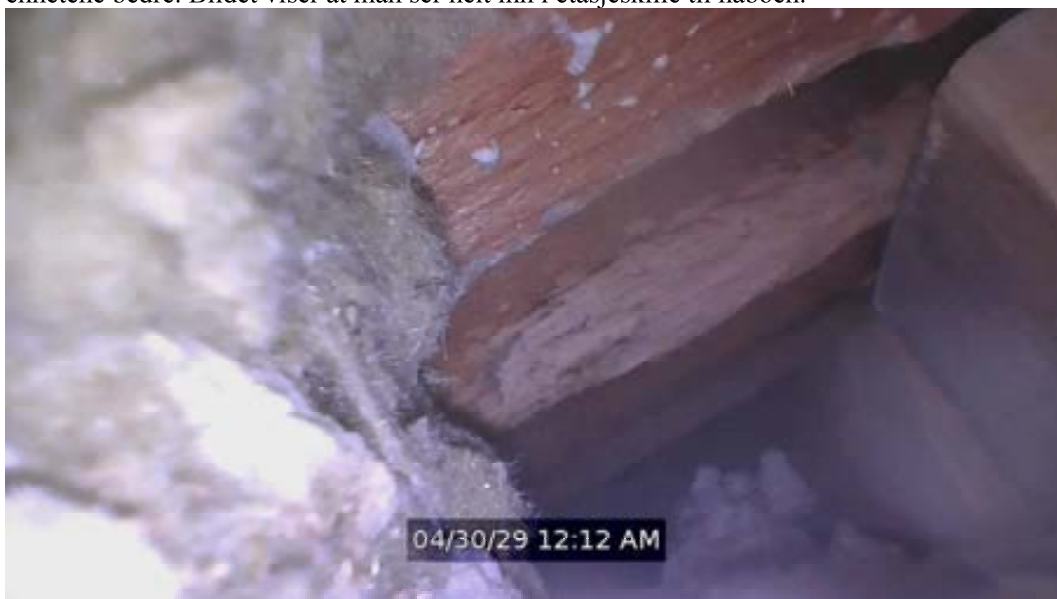
Bildet under er tatt ved den **røde pil 2** på foregående side, slik at jeg ser skille mellom enhetene bedre. Bildet viser at man ser helt inn i etasjeskille til naboen.

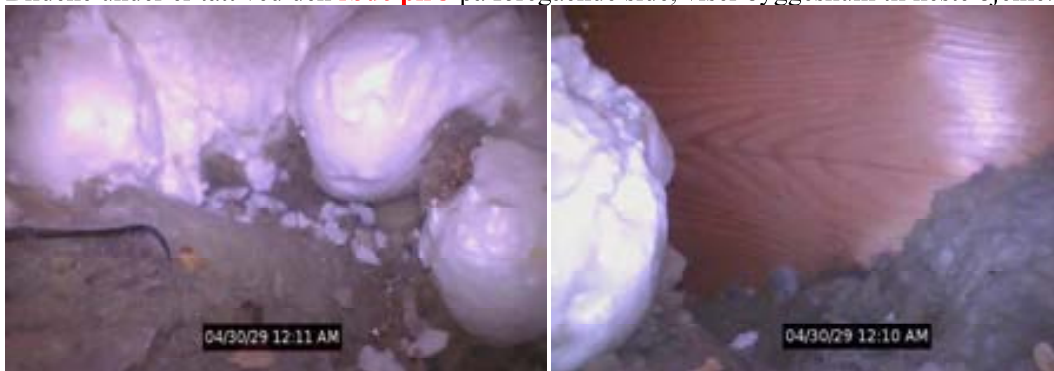
Bildene under er tatt ved den **røde pil 3** på foregående side, viser byggeskum til neste bjelke.

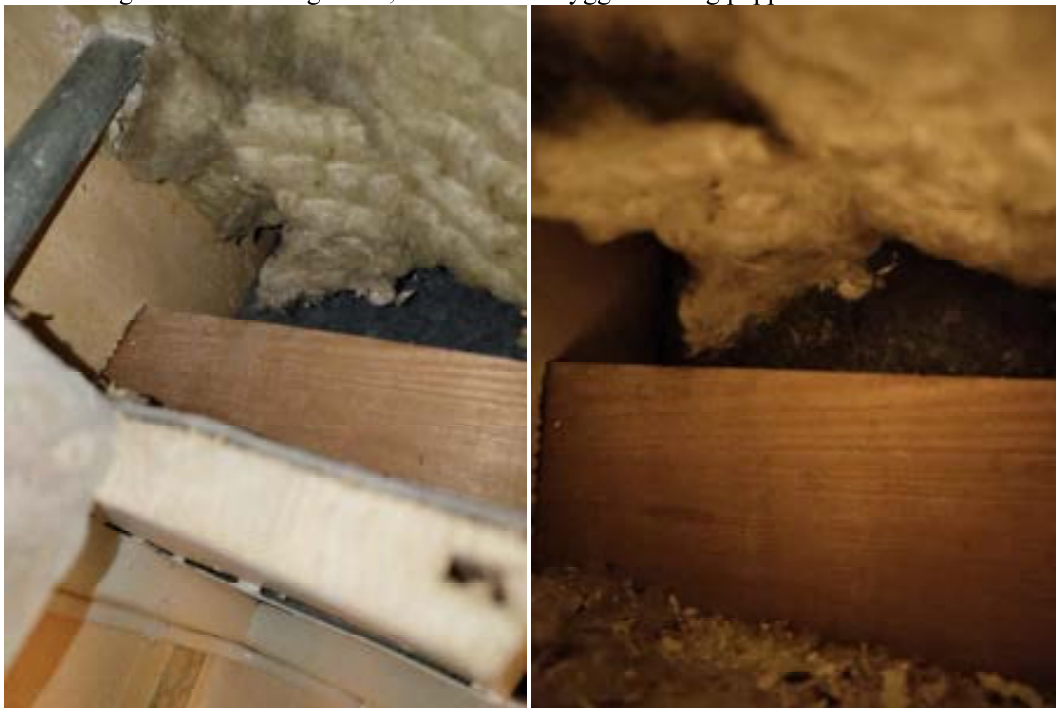
Bildene under er fra åpning i himling i toalettrom **rød firkant B** fra kartet. Det er spor i form av avføring fra både mus og rotter, samt biter av byggeskum og papp.

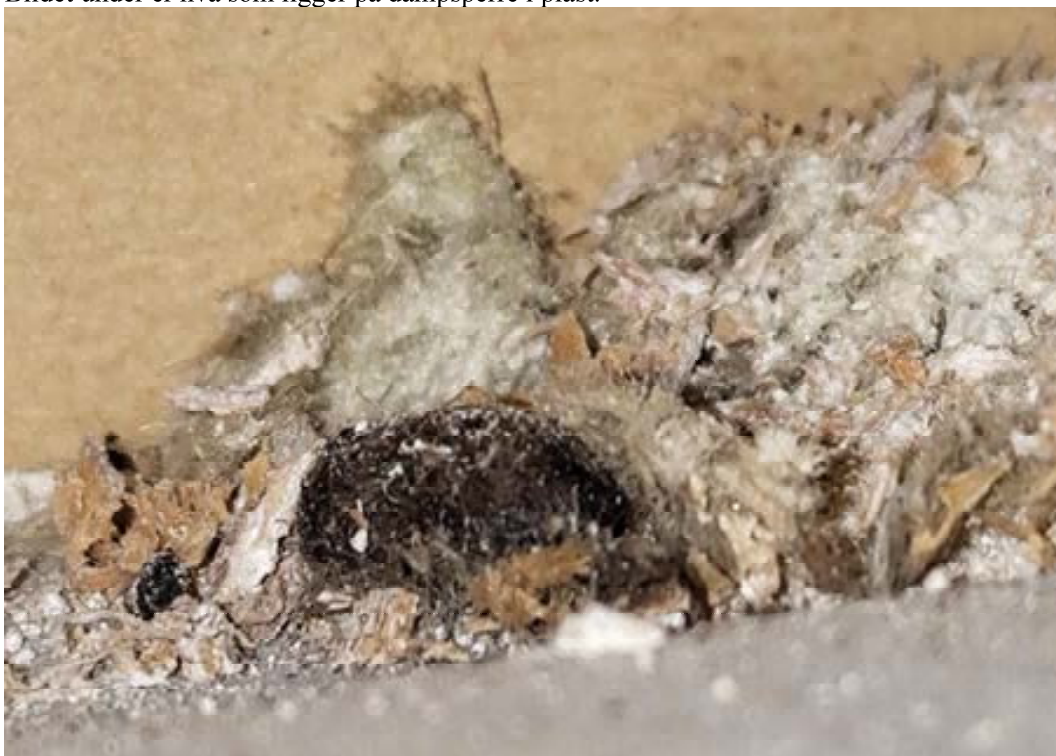
Bildet under er hva som ligger på dampsperre i plast.

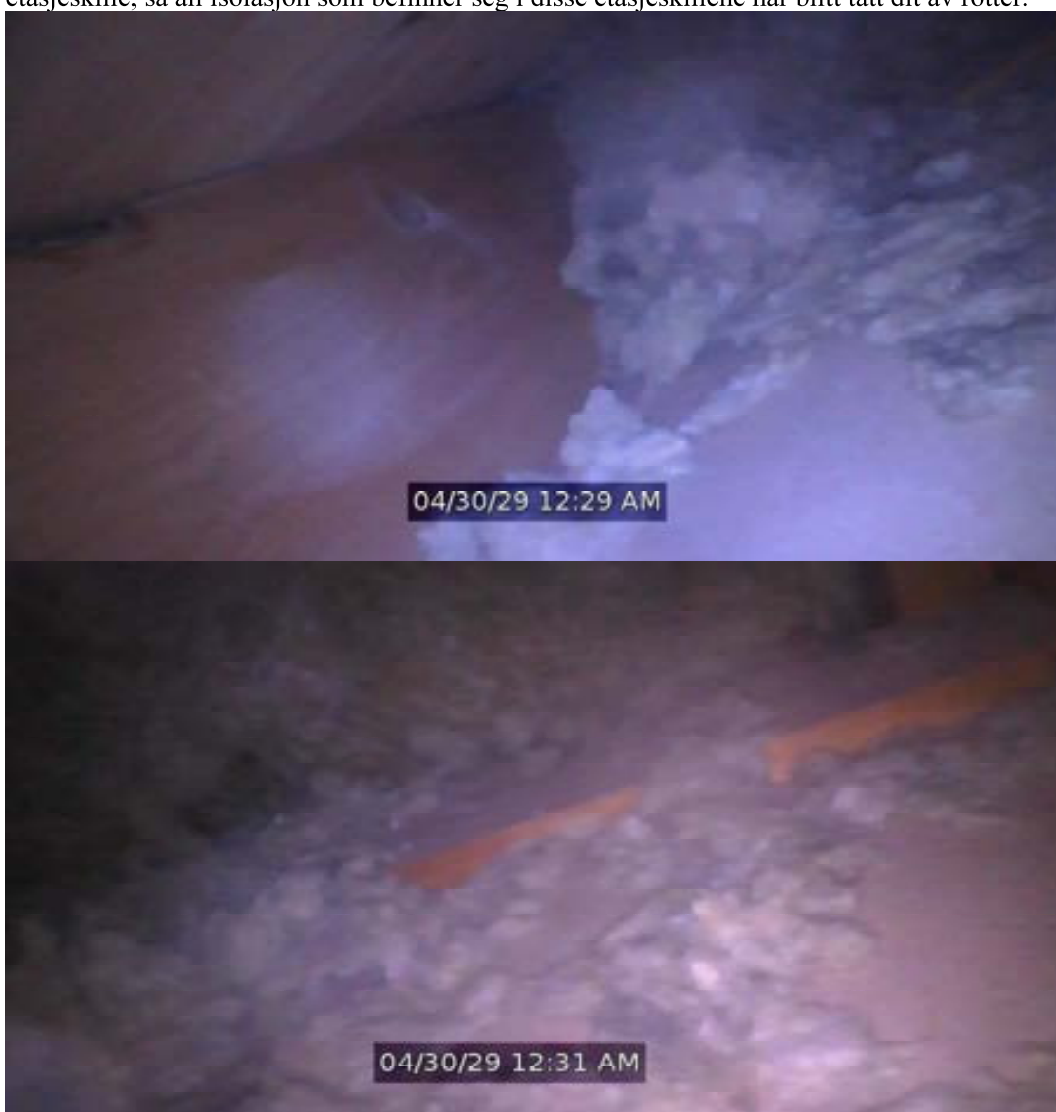
Bildene under er fra etasjeskille på kjøkken **A** og viser isolasjon som rottene har tatt ut fra ytterveggene og dratt det inn i etasjeskille. Fra byggeår har det **ikke** vært isolasjon i etasjeskille, så all isolasjon som befinner seg i disse etasjeskillene har blitt tatt dit av rotter.

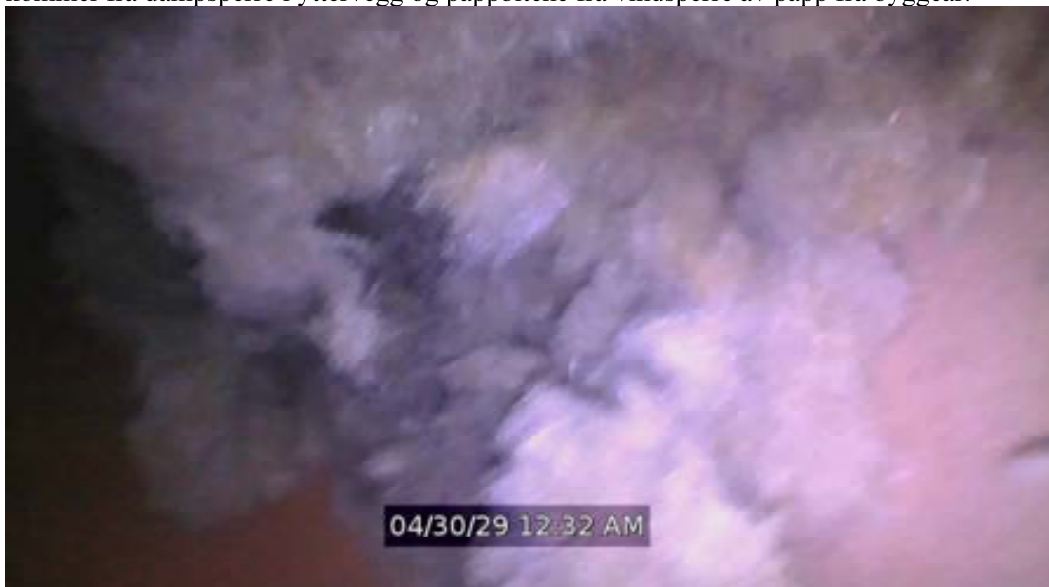
Isolasjonen har betydelig misfarging i fargeforskjell. Den får slik misfarging fra blanding av urin og avføring. Isolasjonen er her dratt dit av rotter fra yttervegger og andre deler av boligen. Dette vet jeg fordi den er i biter og fordi det ikke har vært noe isolasjon her opprinnelig. At rotter og mus tar med seg bygningsmaterialer og andre ting av ulike slag og frakter de rundt om i bygningskroppen er en adferd som er svært vanlig. Isolasjonen kommer fra ytterveggene i dette tilfelle. Ytterveggene har derfor store områder uten isolasjon. Det ligger også byggeskumbiter, plastbiter og pappbiter i dette område. Pappbitene og plastbitene kommer fra dampsperre i yttervegg og pappbitene fra vindsperre av papp fra byggeår.
