aktiv.

Solielunden 21F, 1523 MOSS

**Selveier - 3 etasjer med stort  
potensial, garasjeplass -  
oppussingsobjekt**

# Ørejordet - Moss. Selveier rekkehusleilighet i 3 etg. på enden med stort potensial, garasje plass

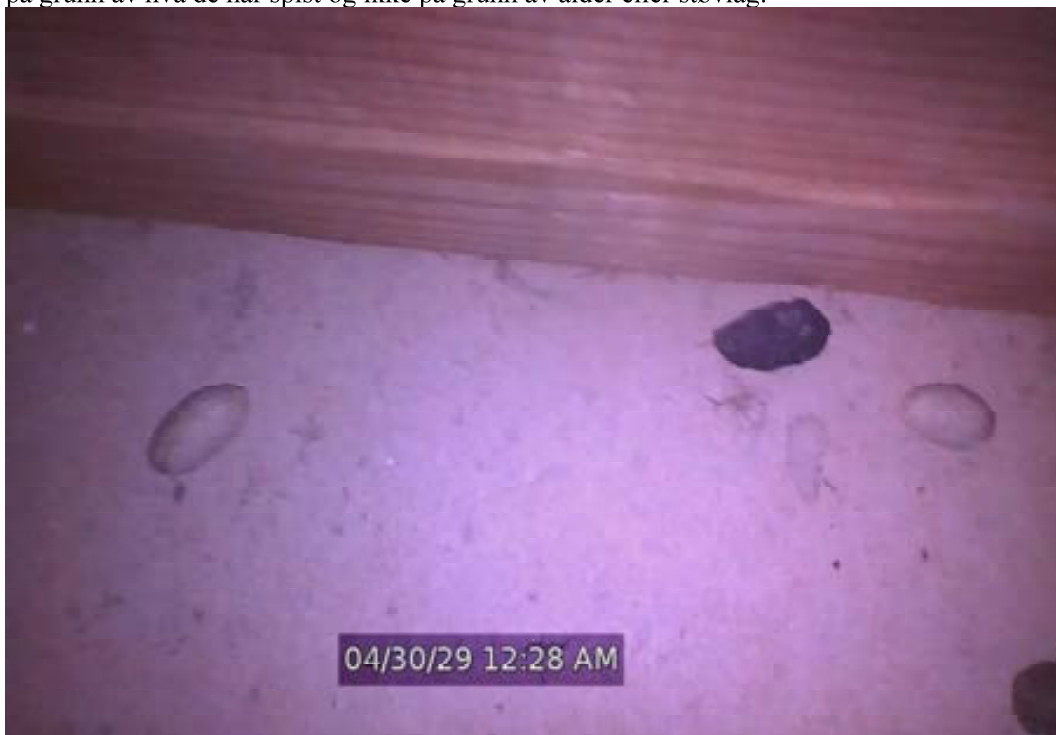
Rett på innsiden av luken **A** ligger det avføring fra rotter. Fargeforskjellen på avføringene er på grunn av hva de har spist og ikke på grunn av alder eller støvlag.

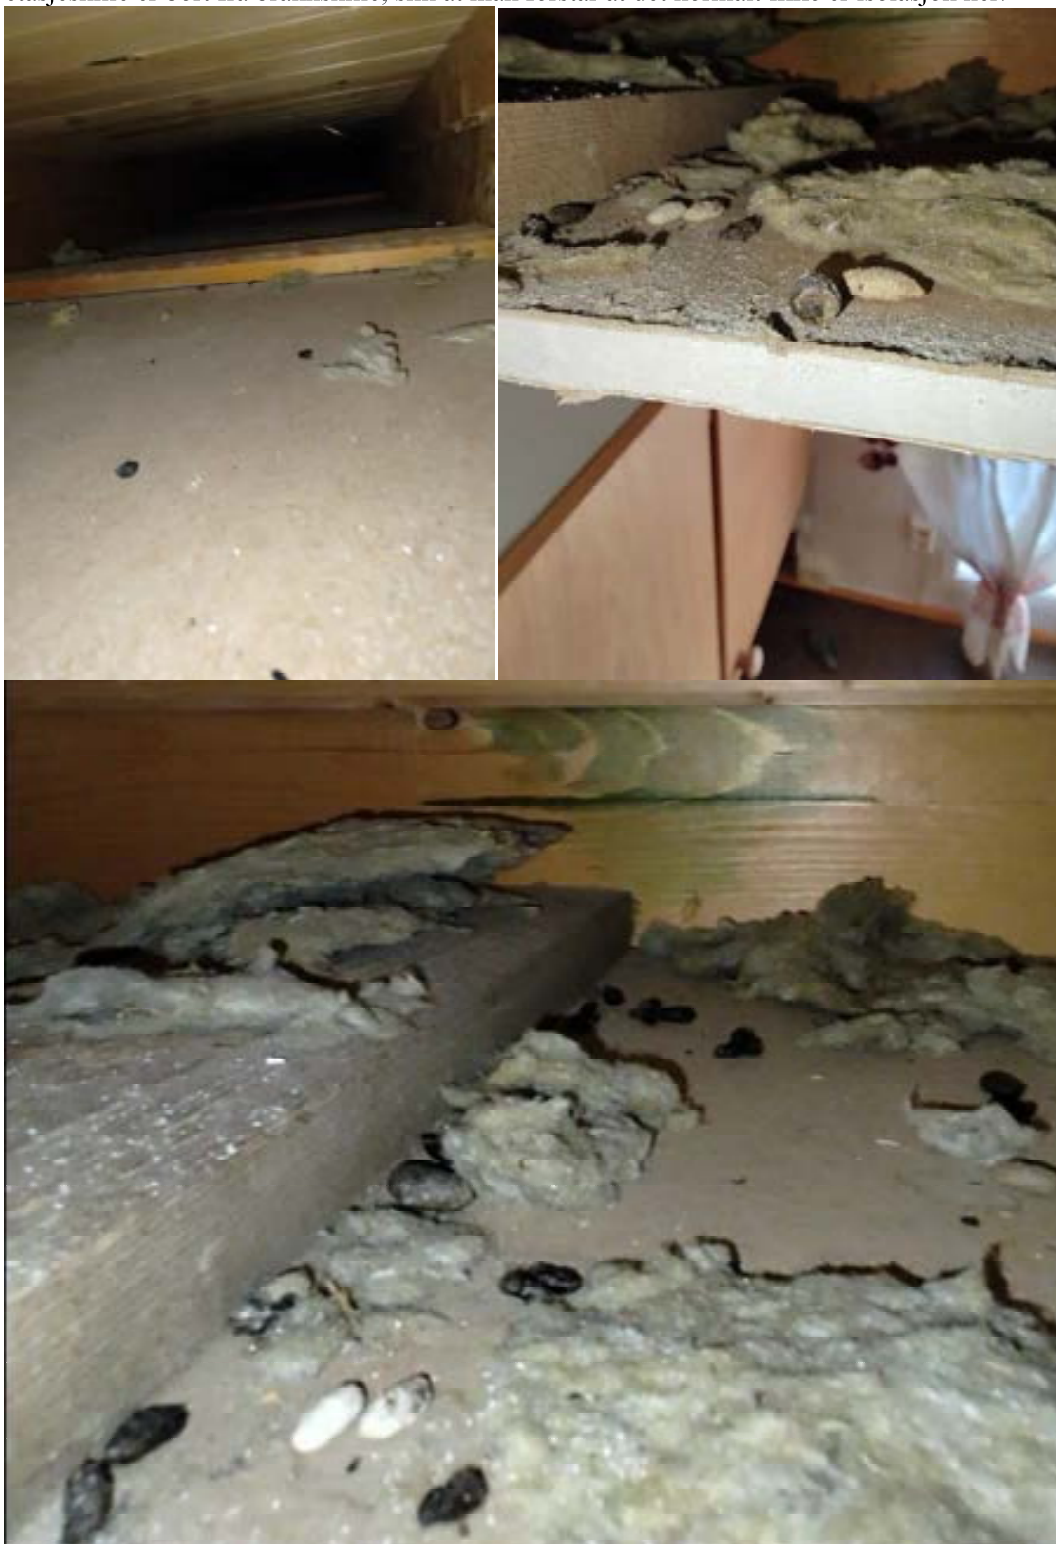
Bildene under er fra etasjeskille på kjøkken **B** og viser avføring fra rotter. Isolasjon er fraktet hit av rotter ifra brannskilles vegg mellom eier og nabo. Venstre bilde under er hvordan etasjeskille er bort fra brannskille, slik at man forstår at det normalt **ikke** er isolasjon her.

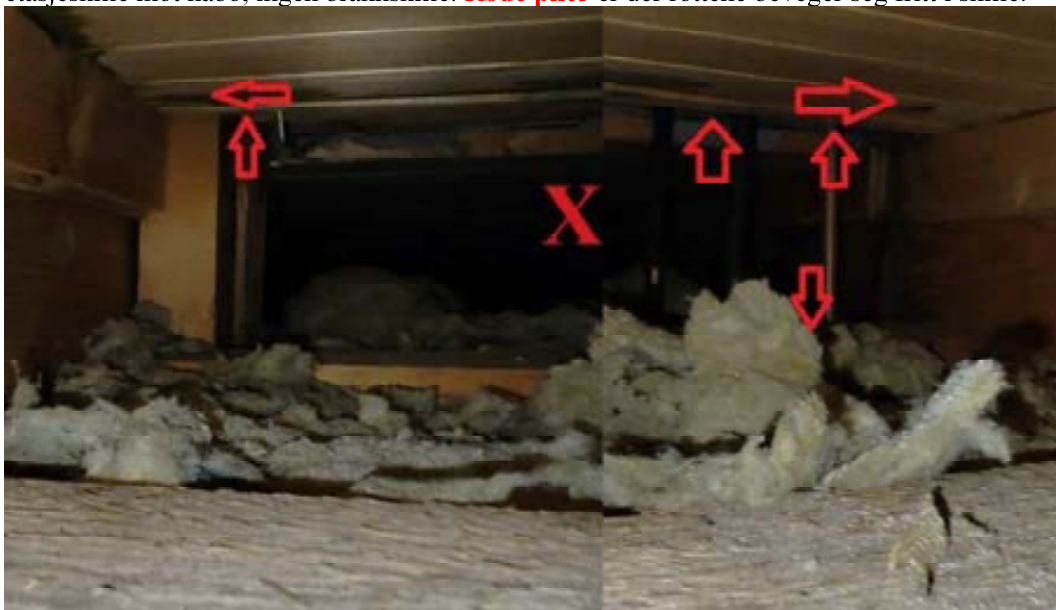
**Rød firkant B** fra kartet i 2 etasje. Bilde under har jeg satt sammen 2 bilder for å vise hele etasjeskille mot nabo, ingen brannskille. **Røde piler** er der rottene beveger seg fritt i skille.

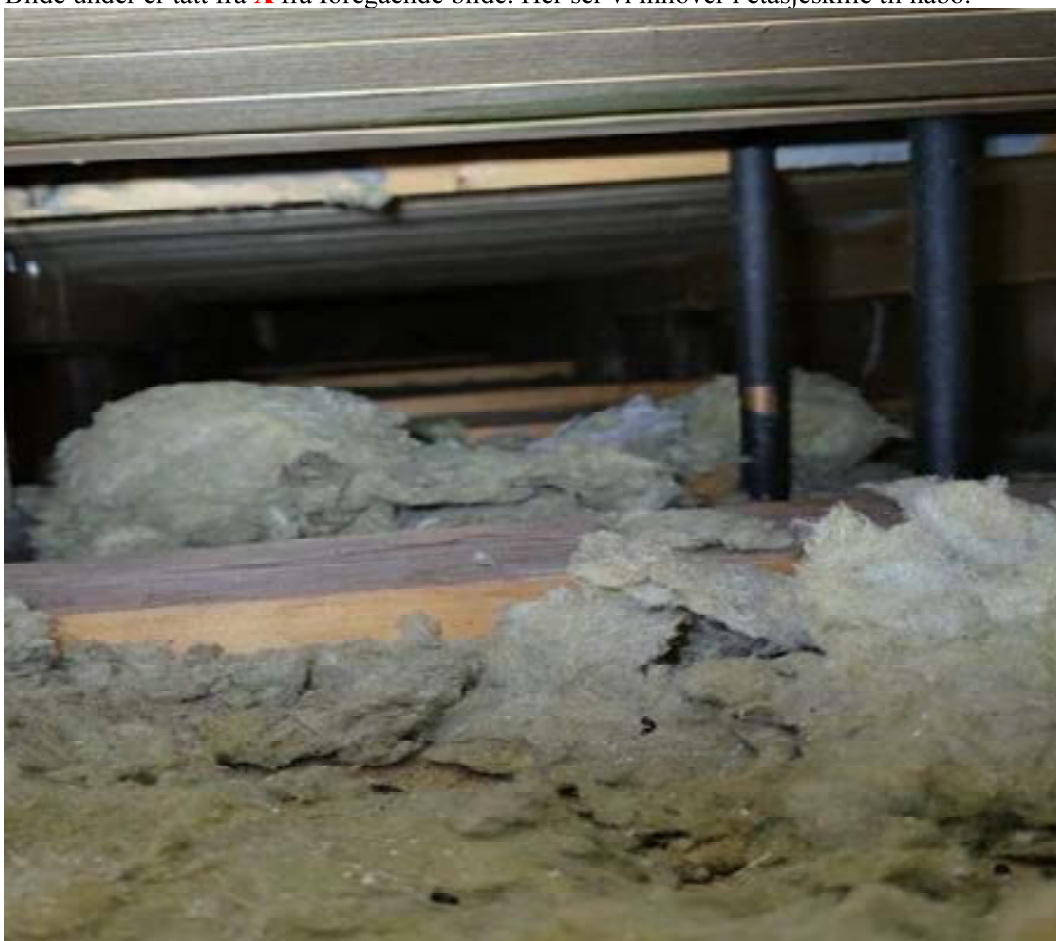
Bilde under er tatt fra **X** fra foregående bilde. Her ser vi innover i etasjeskille til nabo.

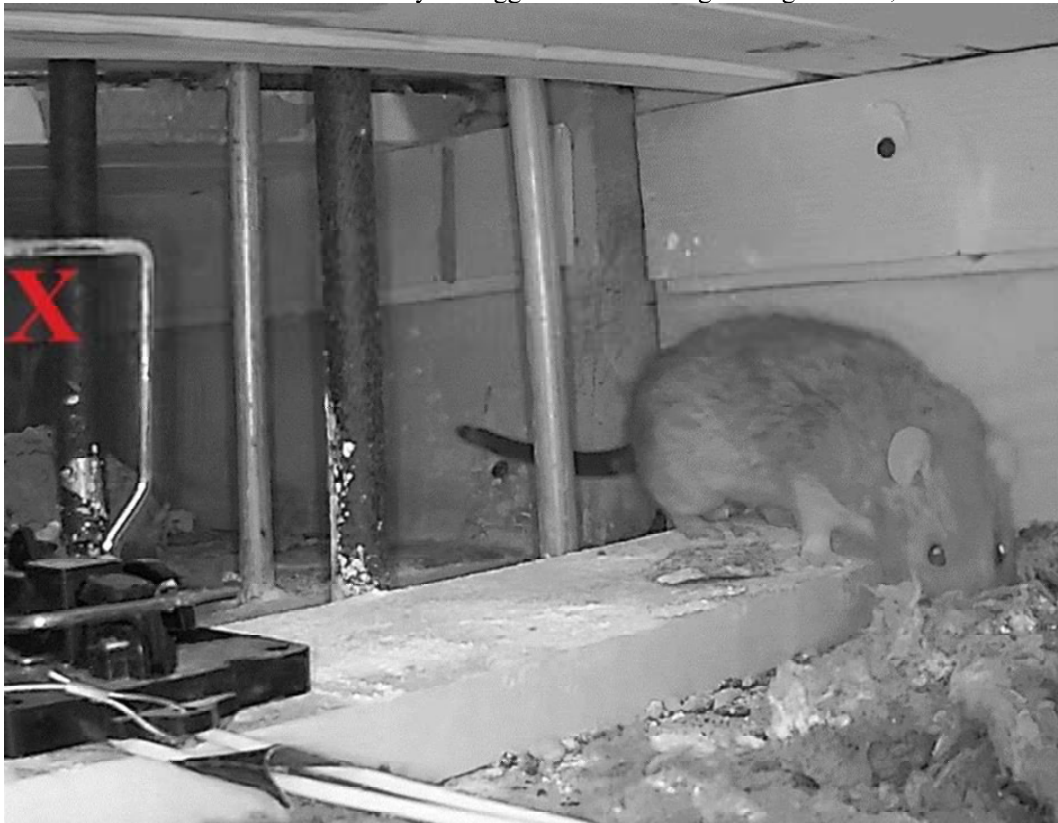
Eier har satt opp viltkameraer og feller. Filmer viser hvordan både rotter og mus går opp og ned i de ulike retninger. Opp betyr mot bad i 3 etasje og ned betyr ned i vegg bak kjøkken og videre ned mot etasjeskille 1 etasje. Rottene går også sideveis og da til neste fakk på begge sider. Hele brannskille blir brukt fra yttervegger mot **C** til **F** og til **I** og **G** i kart, samt fra nabo.

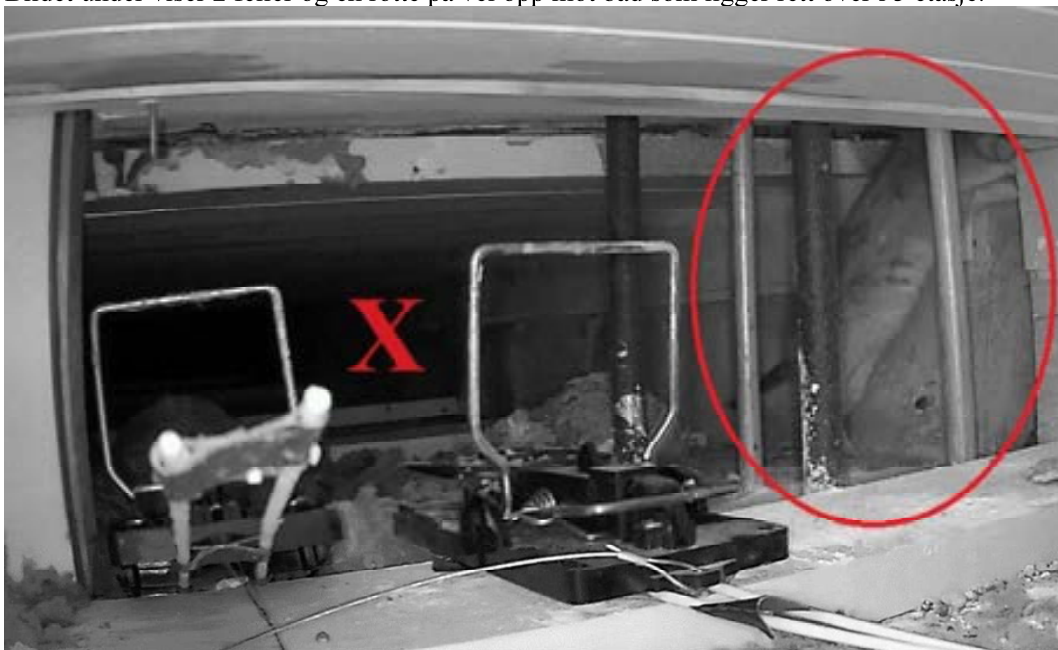
Bildet under viser 2 feller og en rotte på vei opp mot bad som ligger rett over i 3 etasje.

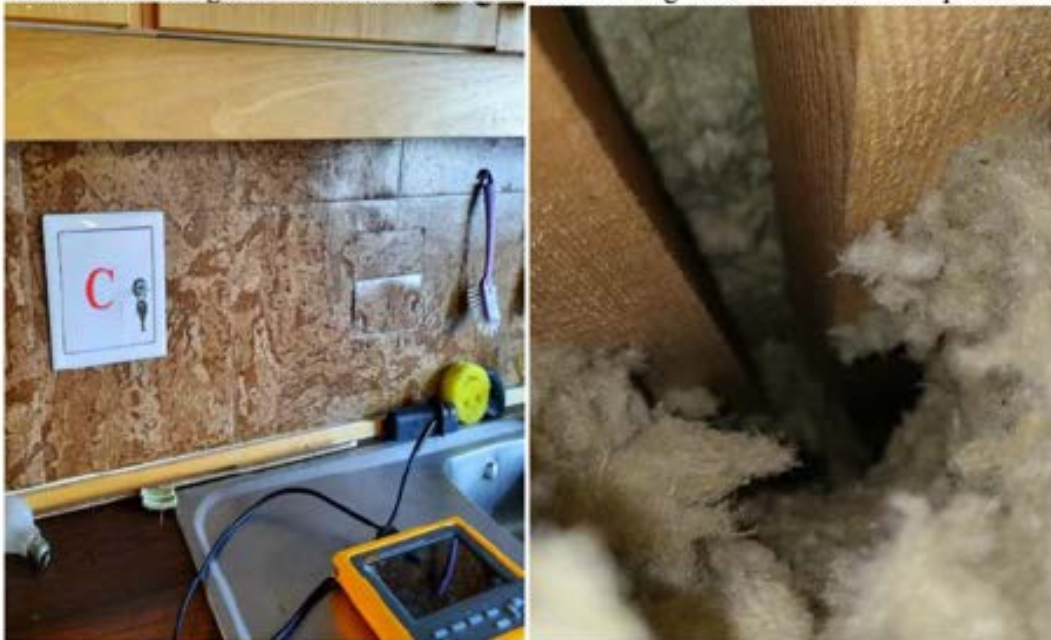
Bildene under er fra vegg på kjøkken **C** i kart og viser rottegang i isolasjon som går ned og opp i vegg. Det trekker godt inne i selve veggen. Det tyder på at luft kommer fra yttersiden og opp i denne veggen. Normalt vil en vindsperre begrense slike luftstrømmer i en bygning. Kunden har her laget en video som viser både rottehullet og hvordan luftstrømmen passerer.

Det er sammenheng mellom luftlekkasjene og brudd i både vindsperre og dampsperre etter rotter. Har ikke vært i alle yttervegger, men det viser et svært godt bilde av hvordan det ser ut. Både vindsperre og dampsperre må være tett. Vindsperre må skiftes fra yttersiden da den skal ha klemte og tette skjøter. Vindsperren skal gå sammenhengende i alle etasjer og da ikke i biter. Dampsperra må skiftes ut fra innsiden da den også skal ha tette og klemte skjøter, den skal også gå et stykke inn på etasjeskille. Her skal leggeanvisningen til både dampsperre og vindsperre følge. Bruk av teip for å tette hull etter rotter og mus vil ikke ivareta prinsippet med klemte skjøtter.

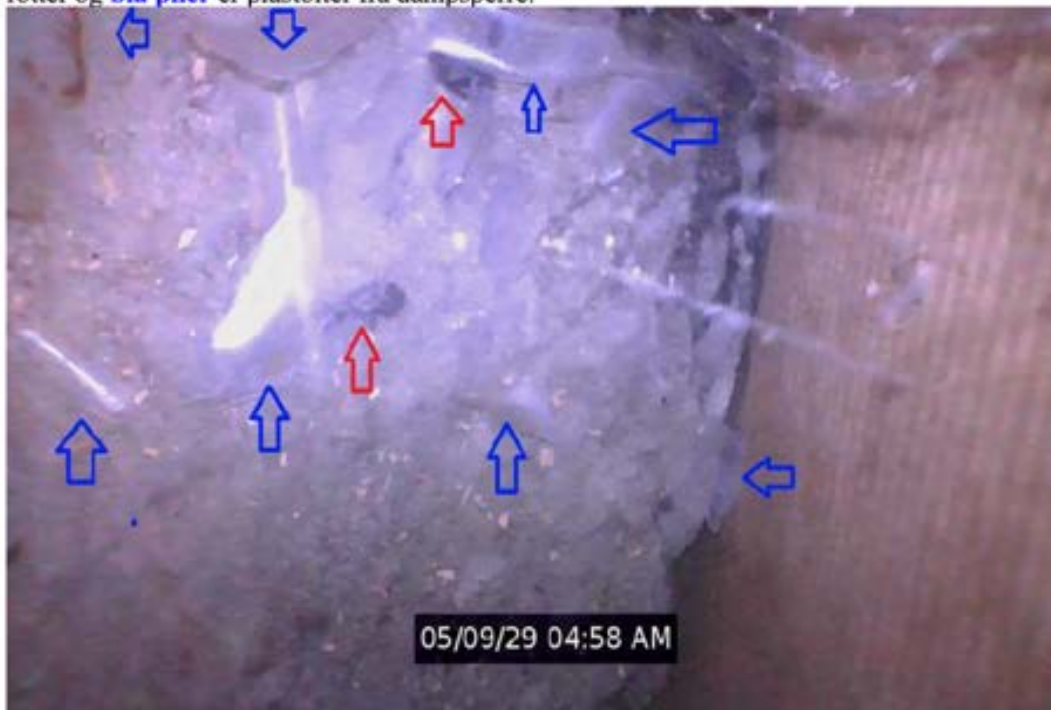
Bildene under er fra øverst i vegg på kjøkken **D** i kart og viser rottegang i vegg over isolasjon med rester av dampsperre plast spred godt utover. Dette er forårsaket av rotter. Det skulle ha vært både isolasjon og hel dampsperre i den vegg, her er det store områder uten isolasjon. Om isolasjon er tråkket ned eller fjernet er ikke vurdert. **Røde piler** er avføring fra rotter og **blå piler** er plastbiter fra dampsperre.

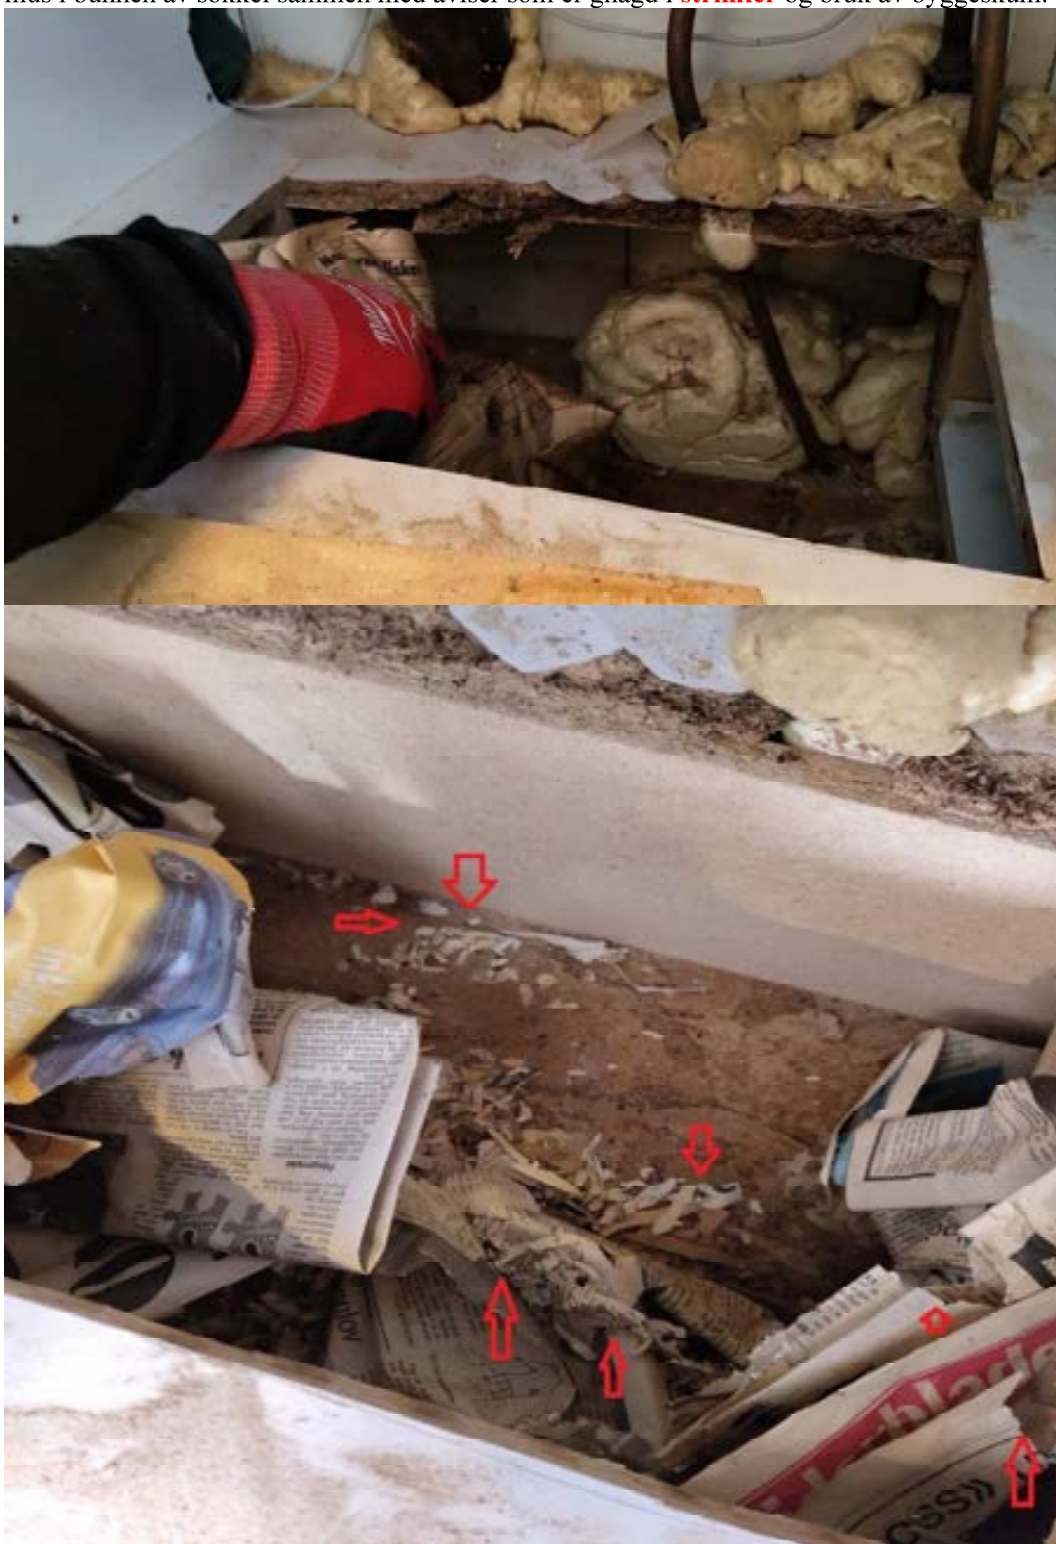
Bildene under er fra under kjøkkenbenk vasken **E** i kart. Kunde åpnet opp for inspeksjon og viser hvordan sokkel til kjøkkenet er tettet med byggeskum. Avføring og urin fra rotter og mus i bunnen av sokkel sammen med aviser som er gnagd i **strimler** og bruk av byggeskum.

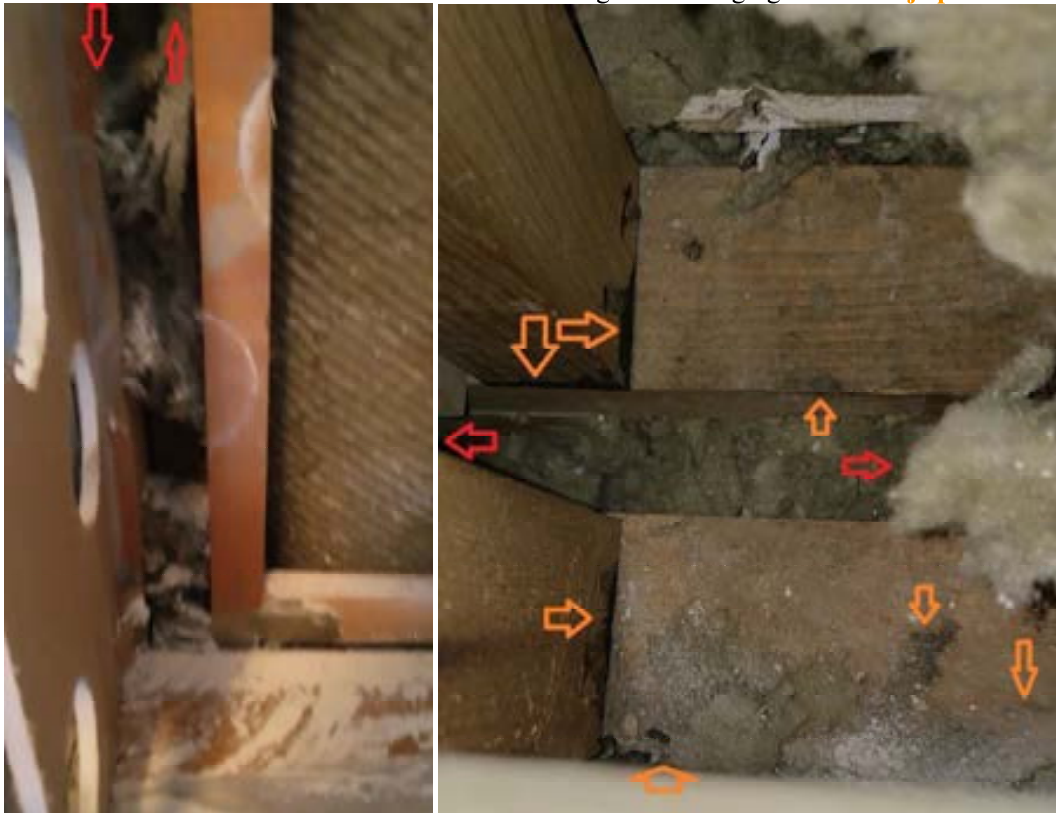
Bildene under er fra åpning av veggen ved peis **F** i kart. Rotter og mus beveger seg i skille mellom nabo og eier opp og ned og mellom alle stendere. Avføringer fra både rotter og mus. **Rød piler** viser retningen de bruker, og **røde linjer** i kartet er forventet retninger. Høyre bilde under viser at treverket er inntrukket med en blanding av avføring og urin **oransje piler**.

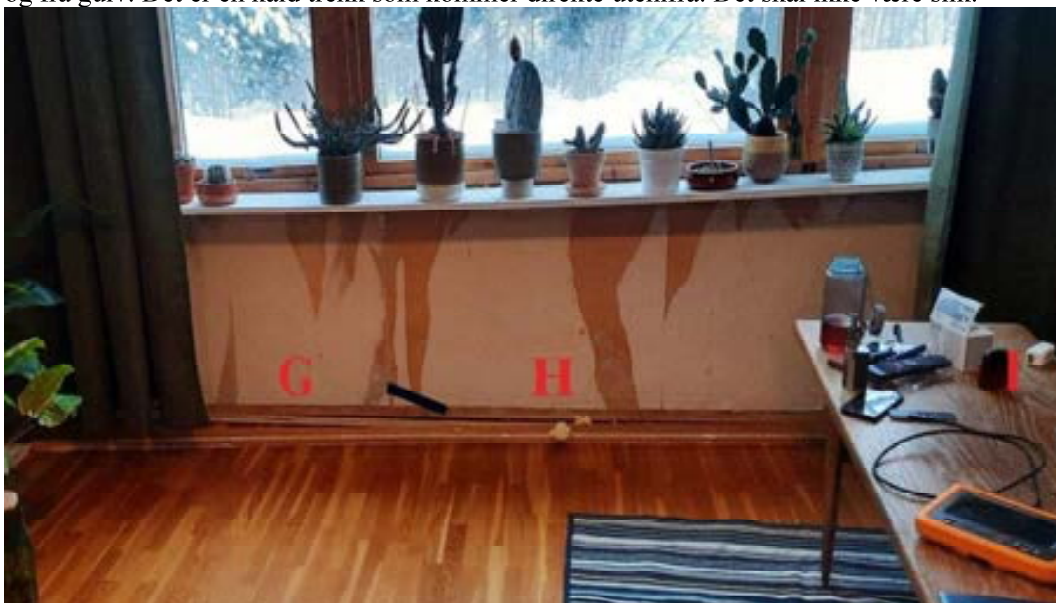
Bildene under er fra ytterveggen under vinduene fra **G** og **H** i kart. Her kommer jeg inn i åpningen bak gulvlist. Det er rotteganger i yttervegg. Jeg kjenner godt det trekker fra veggen og fra gulv. Det er en kald trekk som kommer direkte utenifra. Det skal ikke være slik.

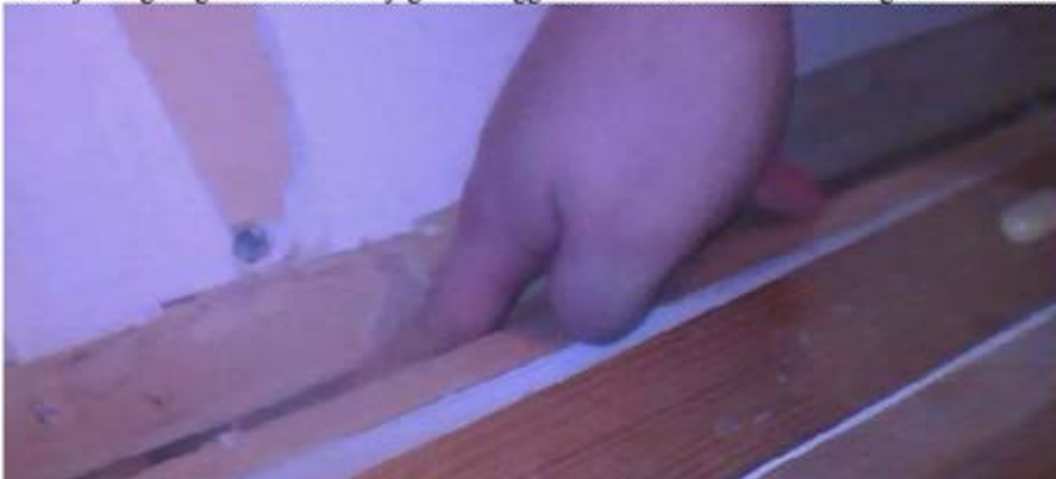
Etter fjerning av gulvlist kommer jeg inn i vegg med mikrokamera. En virkelig kald trekk her.

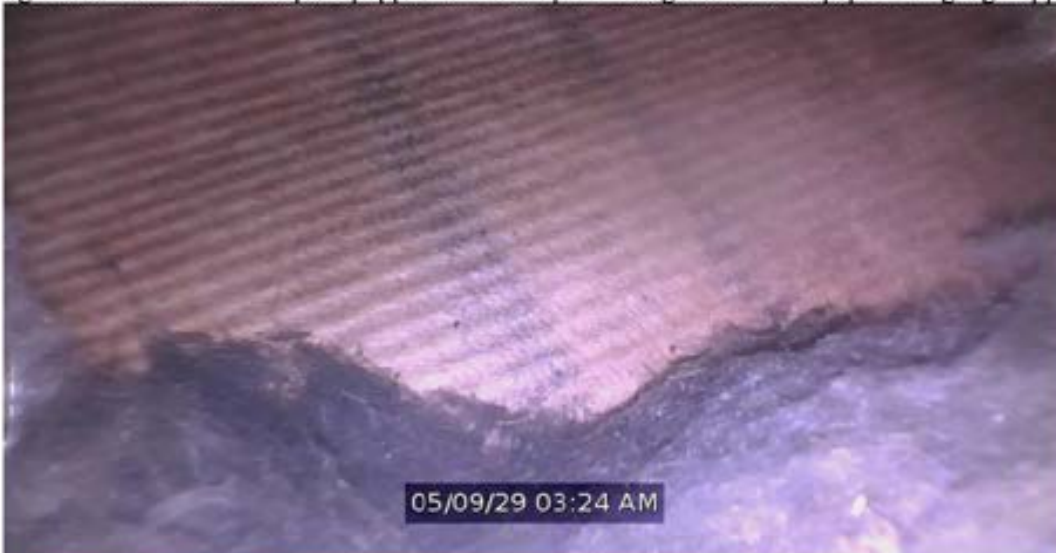
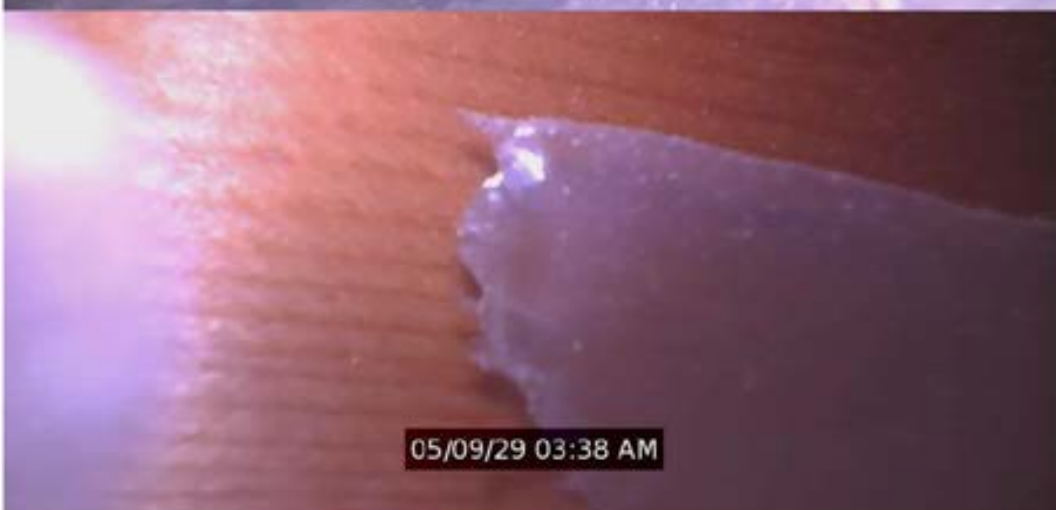
Isolasjonen i ytterveggen er nesten helt borte. Dette skyldes at rotter og mus både har fjernet og tråkket den ned. Vindsperrepappen er den stripete i bakgrunnen. Dampsperre er gnagd opp.

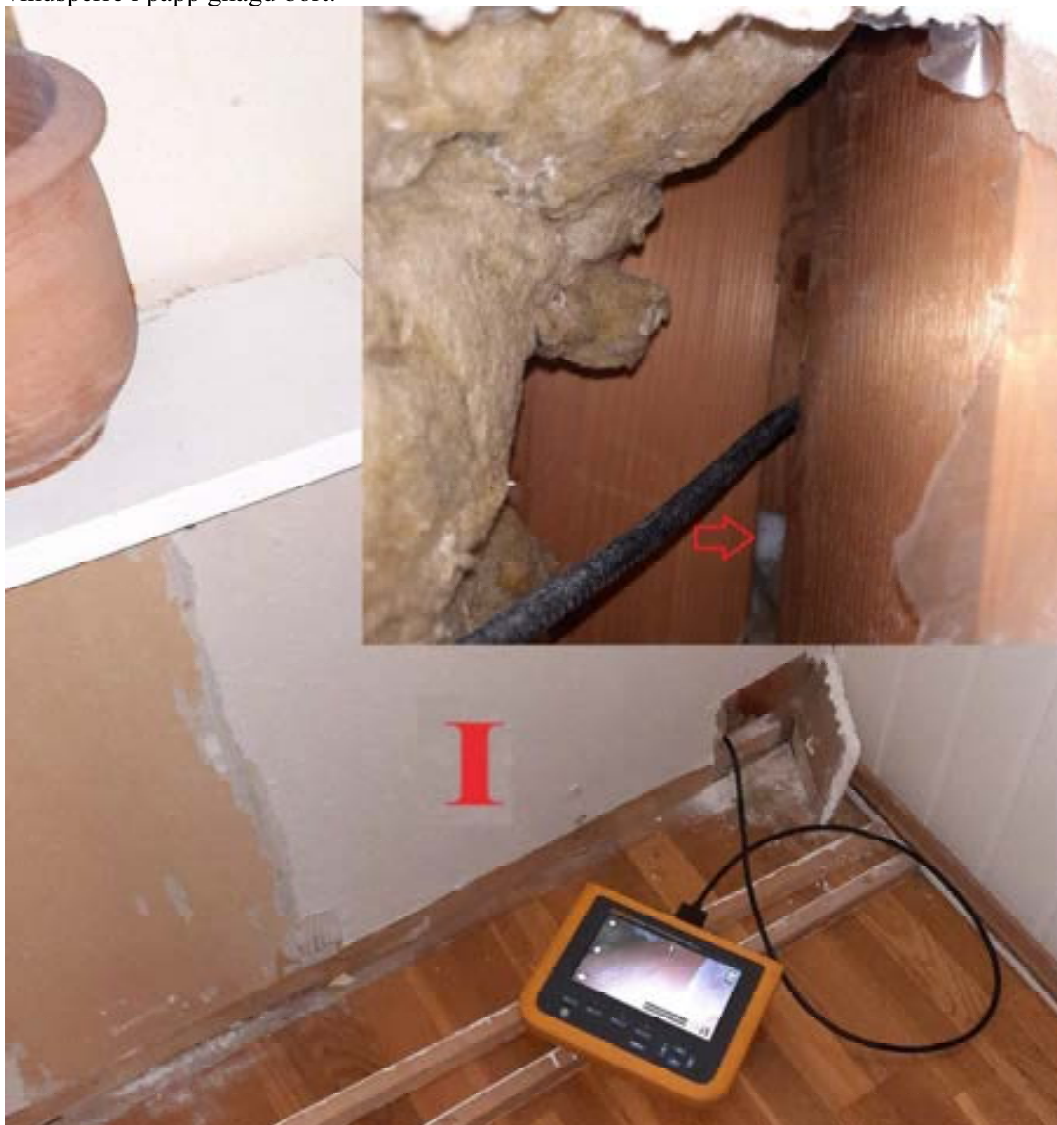
Bildene under er fra ytterveggen mot nabo skille fra **I** i kartet. Her åpner vi for å prøve å følge rottenes vandringsveier. Rottegangene går i dette tilfelle inne i ytterveggene fra eier til naboens yttervegg. Det vil de nok gjøre i hele bygningen. Rottegangene går også inn i skille mellom eier og nabo som skulle vært et brannskille. **Rød pil** på bilde under er snø, her er vindsperre i papp gnagd bort.

Vinden ute skal bli stoppet av vindsperren som ligger bak ytterpanel og vindsperren skal være tett. Det er den ikke her. Vindsperren skal holde luften i isolasjonen rolig, slik at isolasjonen ikke blir full av kald luft og mister sin isolerende effekt. Trekken skulle heller ikke ha kommet igjennom dampspærren som ligger på varm side av isolasjonen. Dampspærren har vi sett er ødelagt eller gnagd i biter mange steder i bygningskroppen til nå og den er ødelagt og gnagd opp her. Bitemerkene er godt synlig i både vindsperre og dampspærre. Vindsperren som i dette tilfelle er en papp fra byggeår, har jeg funnet igjen i biter av enkelte steder inne i bygningskroppen. Da uten å finne direkte der rotter og mus har ødelagt den, men her er den tydelig gnagd opp. Man vil finne flere slike opp gnagde plasser i både vindsperre og dampspærre ved åpninger av veggene. Det kjenner jeg godt i form av hvor mye trekk og kuldedrag det er i bygningen.

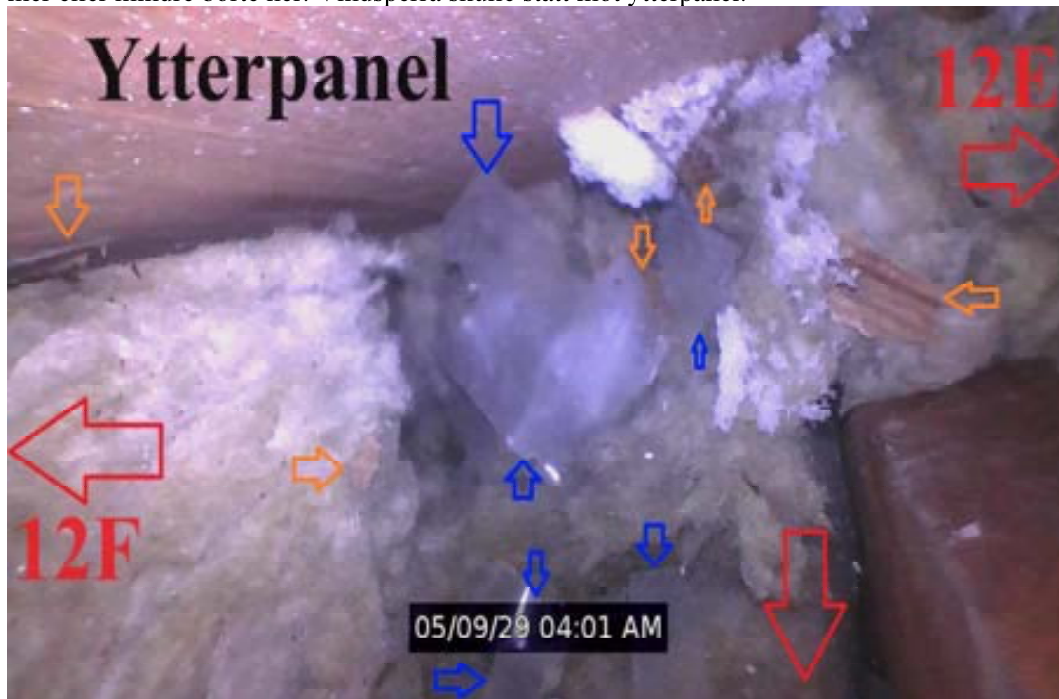
Bilde under er tatt akkurat i skille mellom 21F og 21E og treverket i ytterpanelet er markert. **Røde piler** markerer rottegangene mellom boenhetene og inn skille. Det hvite i bilde er snø. Dampsperra er markert med **blå piler** og er gnagd i stykker og fraktet hit av rotter eller mus. **Oransje piler** er vindsperre gnagd i biter, den kommer nok fra denne plassen da vindsperre er mer eller mindre borte her. Vindsperra skulle stått mot ytterpanel.

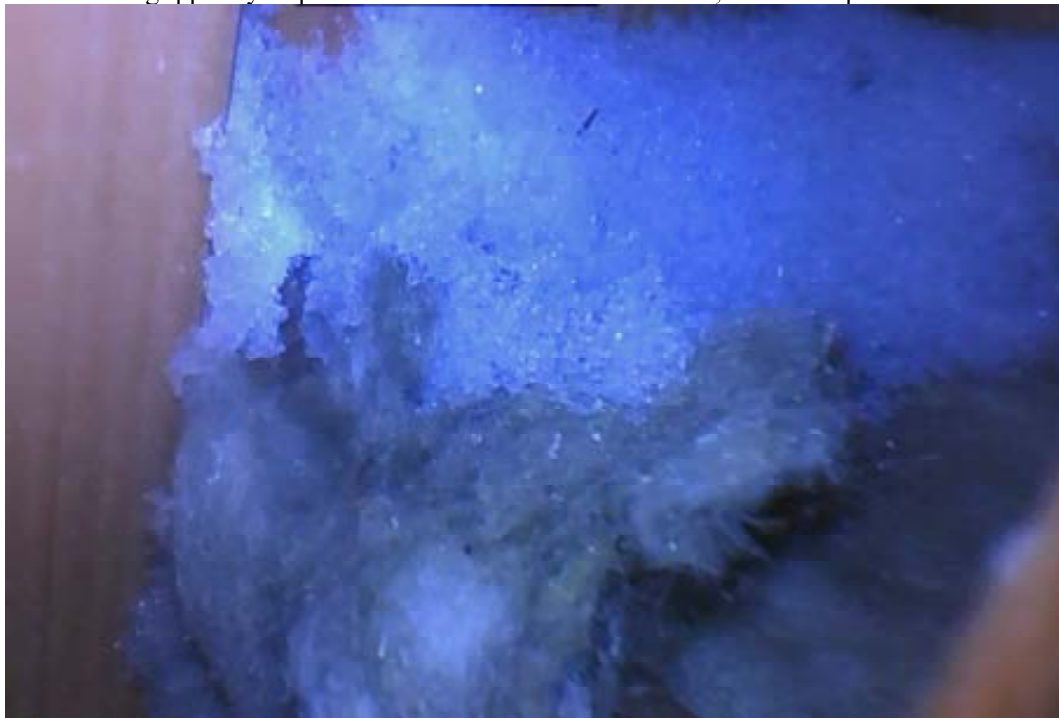
Det hvite i bilde er snø som kommer inn, da vindsperre er ødelagt også høyere opp. Selv om det vil være glipper i ytterpanel slik at snø driv kan komme inn, **skal** vindsperre være tett.

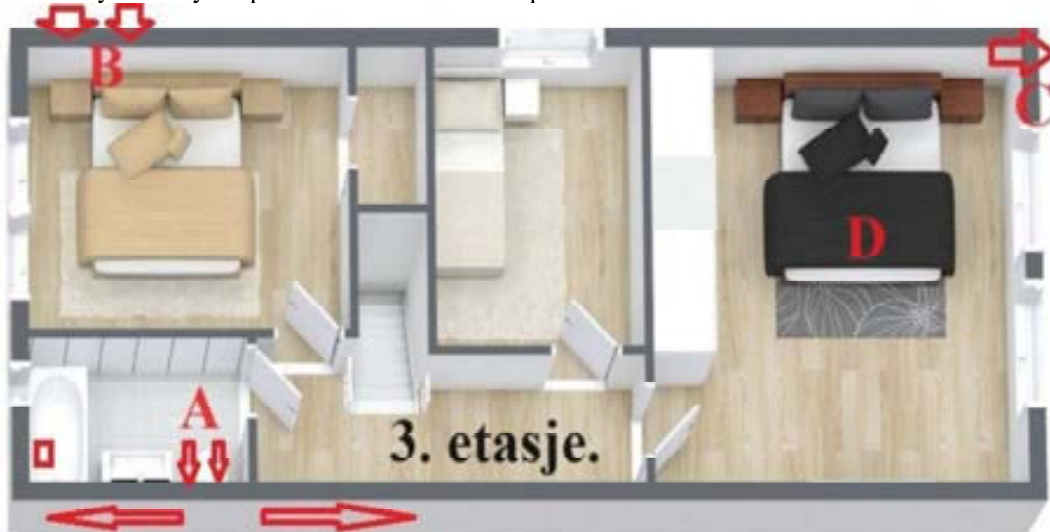
3. Etasje er det åpning innenfra på bad **A**. Her har jeg valgt å dele opp med utvendige bilder, da de omfatter taket som er himling inne. **B** er åpninger som er utført utenfra i taket og **C** er gnagemerker synlig som rottehull under forlengelsen takutstikk utenfor hoved soverommet. Det er mye som tyder på at det er rotter i mesteparten av selve taket.

- Taket på boligen. Her rives himlingen med dampsperre i hele taket i 3. etasje og isolasjon kastes. Under denne åpningen må det vurderes om lukt fra urin og avføring, samt liksevjehar satt seg i trekonstruksjonen. Det forventes en oppfølging med kart over skadesteder og omfang.

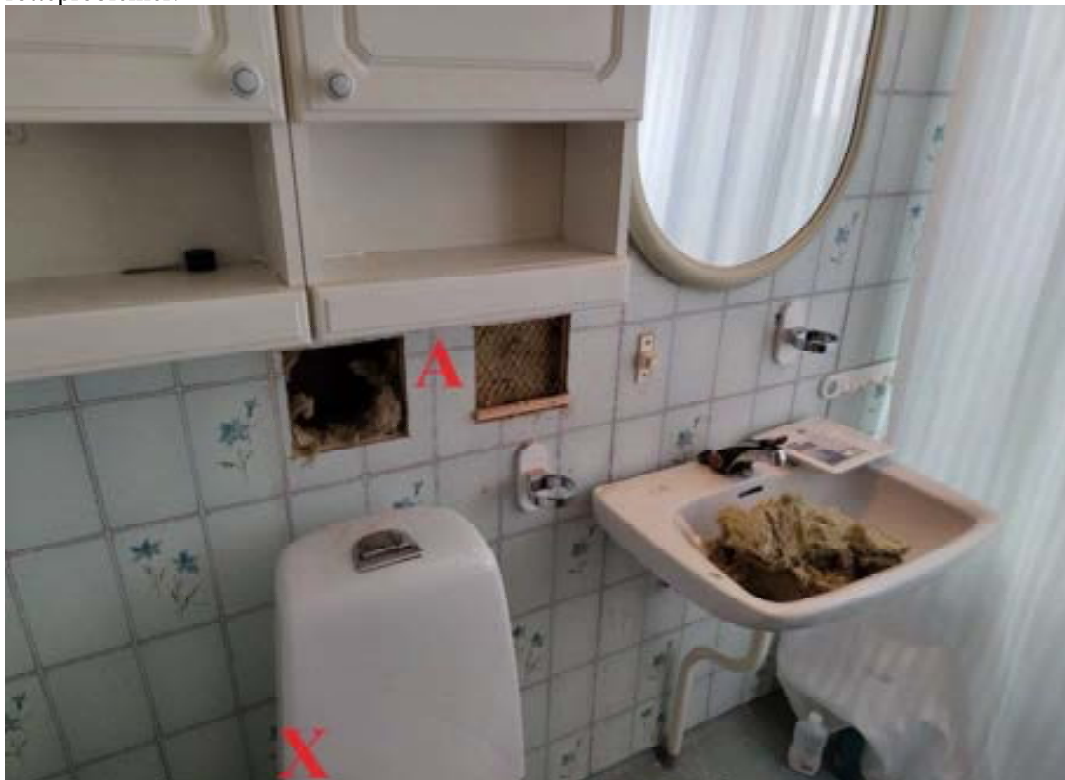
Bildene under er fra bad **A** og viser isolasjon som er full av museavføring. Her er det et tydelig område som er prioritert av mus. Det er ikke uvanlig at mus og rotter deler på huset, men har sine egne områder. Bildet på side 11 viser en rotte på vei opp mot badet. Det er bare en meter under åpning i **A** til åpning **X** (bilde på side 11) i etasjeskillet i 2 etasje. Takhatten står rett over **A** akkurat i dele mellom 21F og 21E. Omtalt på side 26 til 29 med store rotteproblemer.

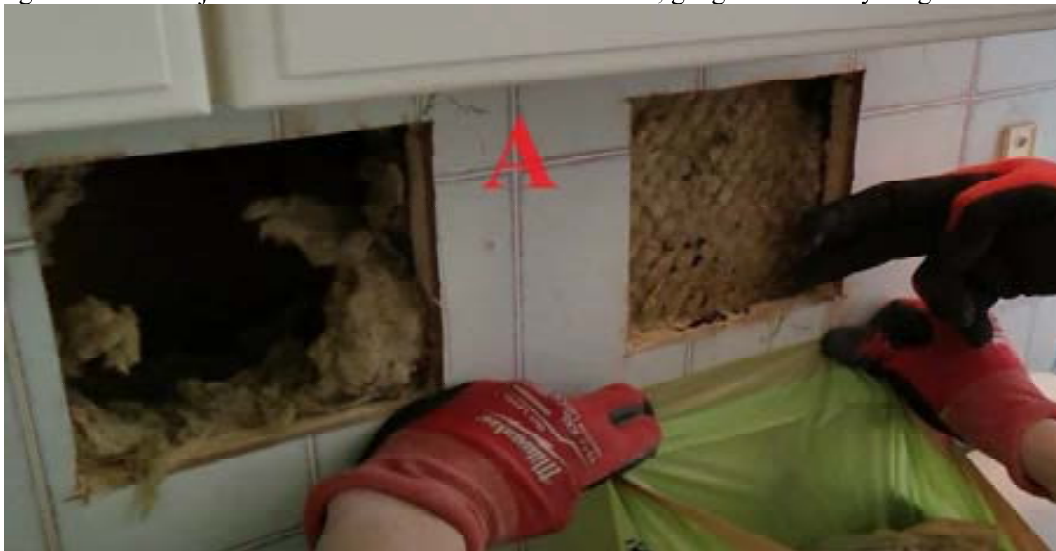
Eier har tatt filmer av selve åpningen som kan vises frem. Her drysser det ut avføring fra mus og morellstein. Kjernene i moreller/kirsebær har slik form, gnagemerker er tydelige fra mus.

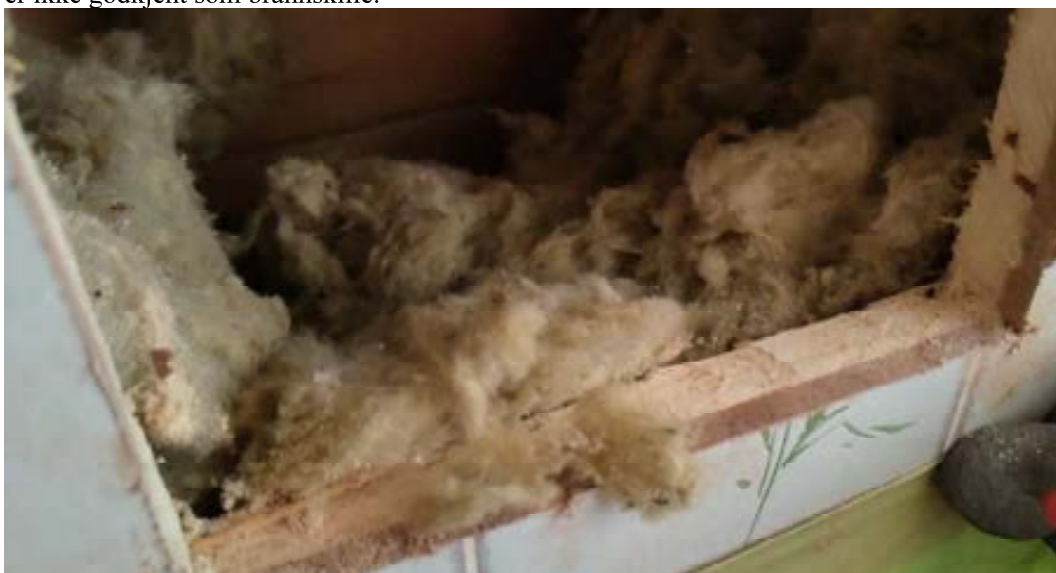
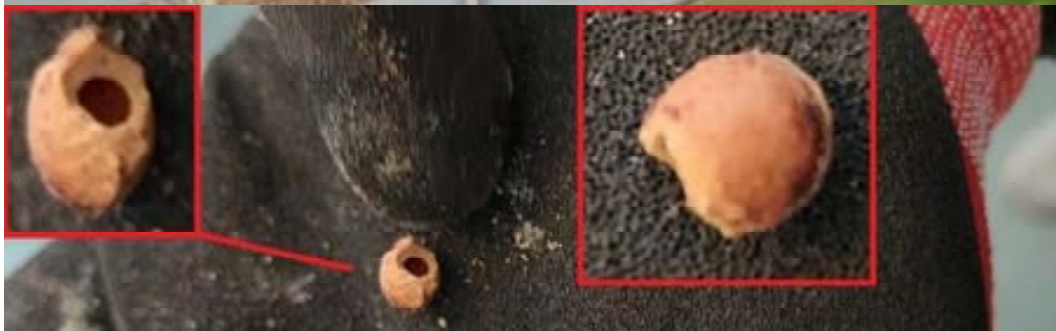
Åpningen viser at det er brukt rupanel på baders veggene og et lag med en baderomsslate i spon med påtrykket fliser. Rupanel er også brukt hos nabo i 21E og hos eier i 21F. Rupanel er i treverk og er brennbar, det samme er for baderomssplatene med finmalt spon. Dette materiale er ikke godkjent som brannskille.

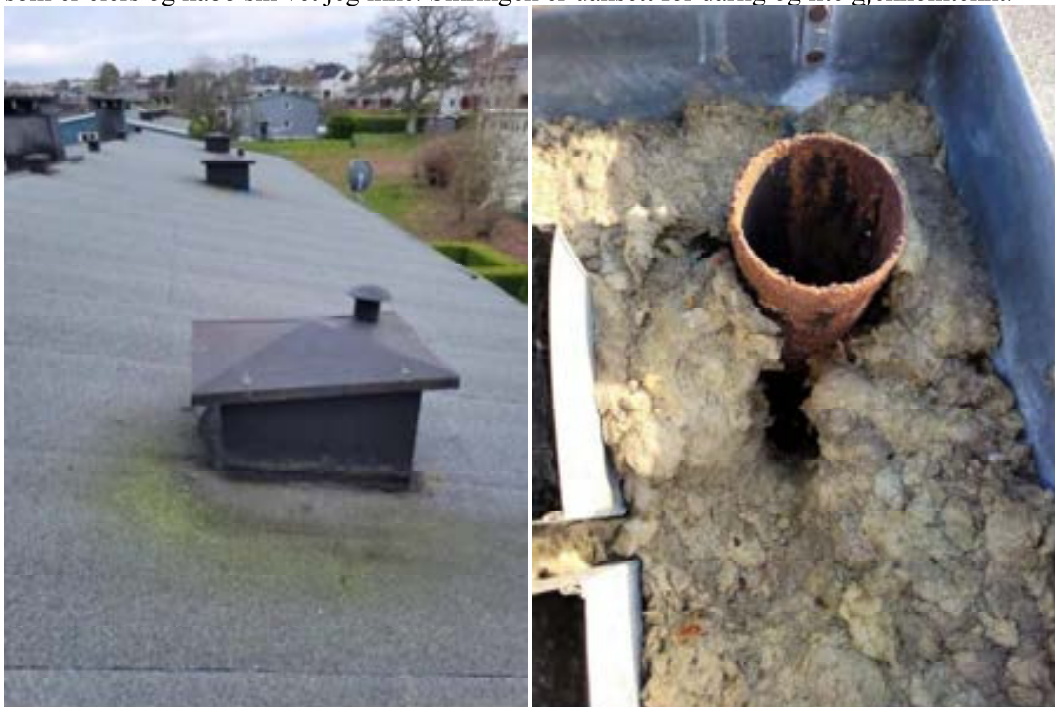
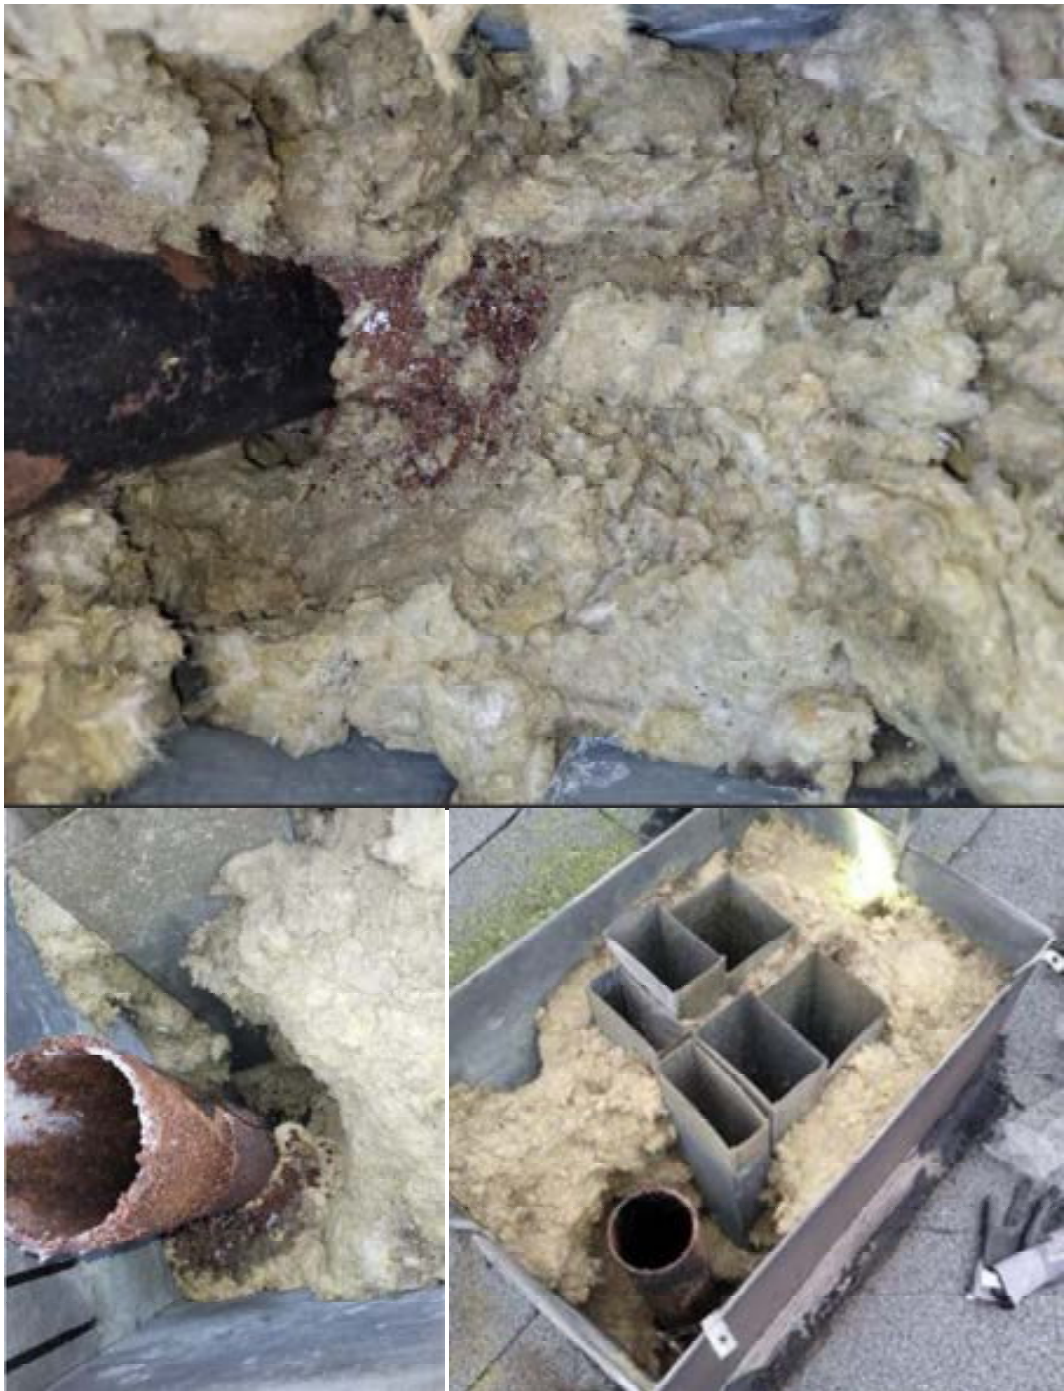
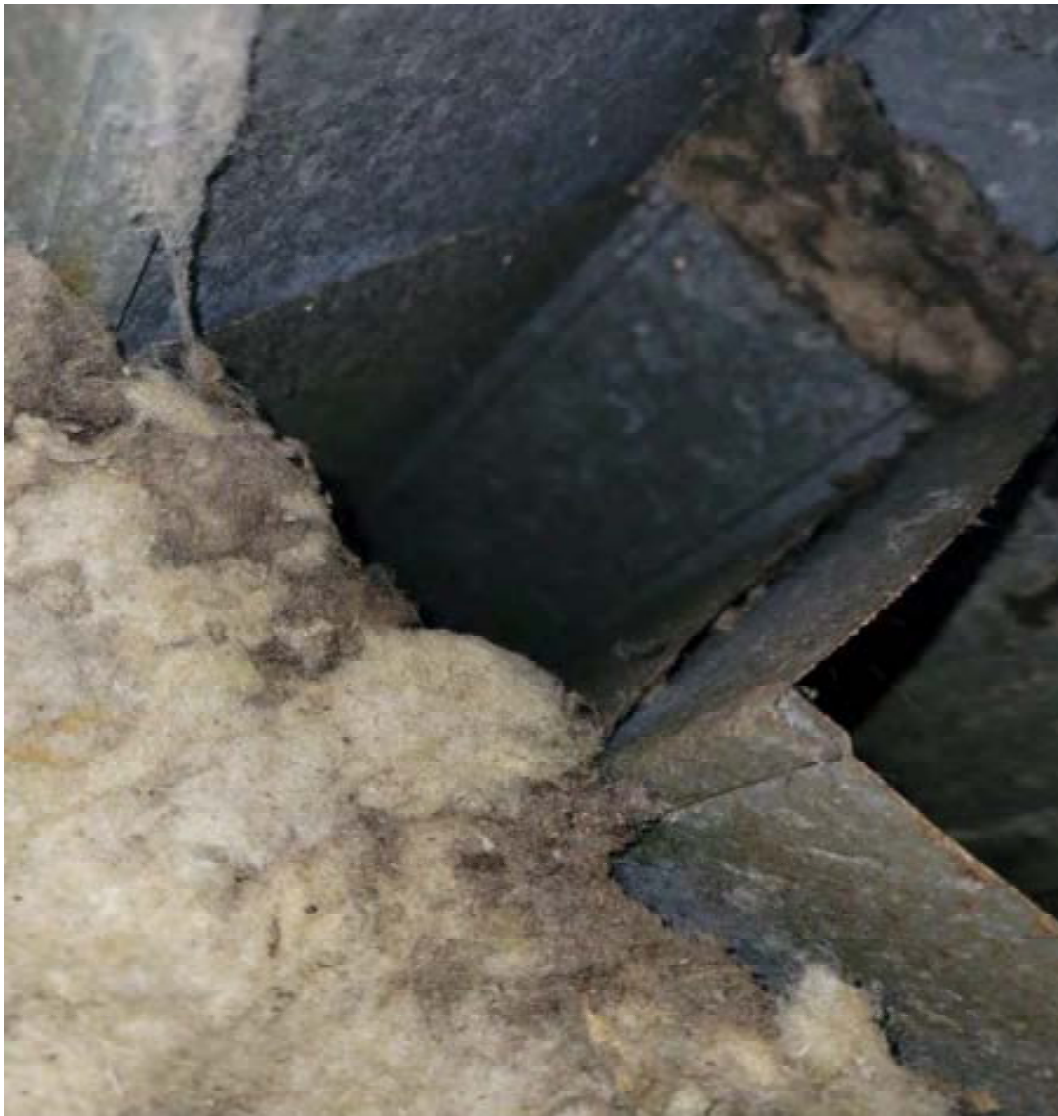
Bildene under er fra skadedyrfirma sine rapporter 8 stk. bilder og noe tekst. Hvilken takhatt som er eiers og nabo sin vet jeg ikke. Sikringen er uansett for dårlig og lite gjennomtenkt.

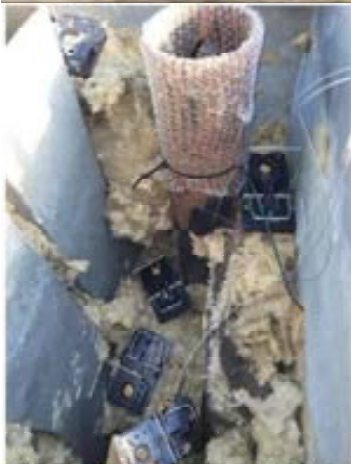
Sikret soilrør for lufting av kloakk over tak og satt ut feller på taket ved rør.
