aktiv.

Solielunden 21F, 1523 MOSS

**Selveier - 3 etasjer med stort  
potensial, garasjeplass -  
oppussingsobjekt**

# Ørejordet - Moss. Selveier rekkehusleilighet i 3 etg. på enden med stort potensial, garasje plass

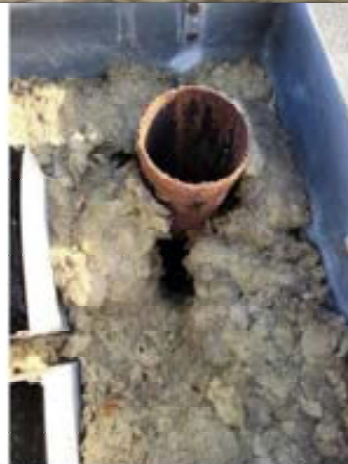
Rotter har tatt seg opp av lufting over tak på soilrør og tatt seg ned i isolasjon i konstruksjon.

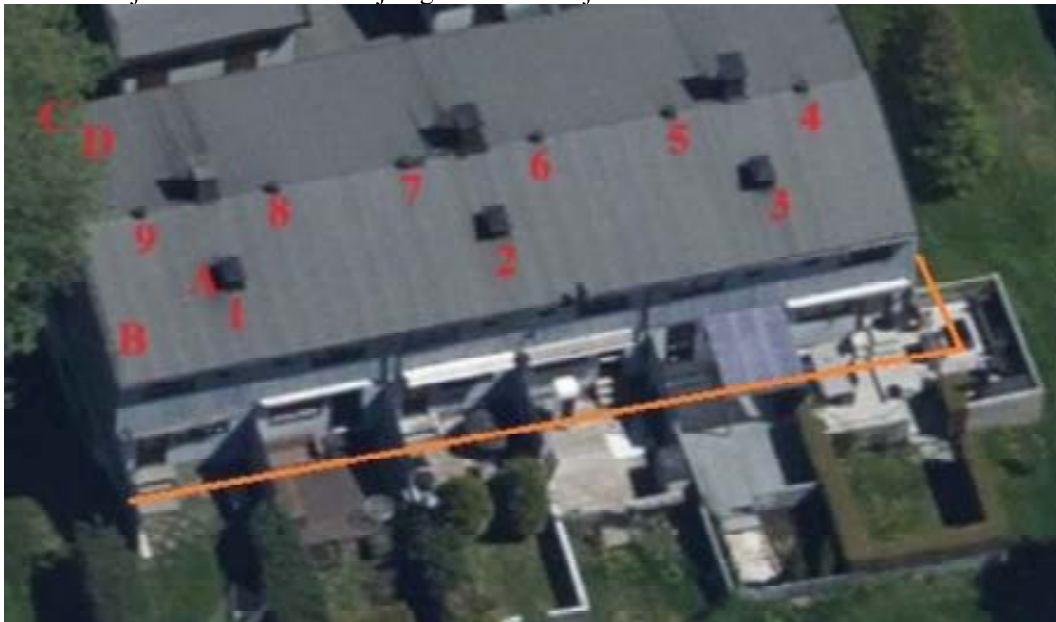
En oversikts bilde fra skrå vinkel fra Google er det greit å se de ulike luftehattene. De 3 store er markert som **1** til **3** og de små er markert som **4** til **9**. Her har jeg også valgt å sette inn skadestedene **A**, **B**, **C** og **D** som er åpnet opp mot himling/taket i 3. etasje. Område **C** er ikke åpnet opp, men synlig gnagd rottehull. **Oransje strekker** er der jeg vil regne med at det er flere rotte og museganger som **ikke** er belyst. Ytterpanel bør åpnes opp for å belyse. Det er vanskelig å komme til under platinger og i overganger i levegger. Det er vanlig at rotter som får tilgang til takets overside bruker taktekkingen til å forflytte seg. Rottene har også tilgang til hele etasjeskille mellom 3 etasje og takkonstruksjon.

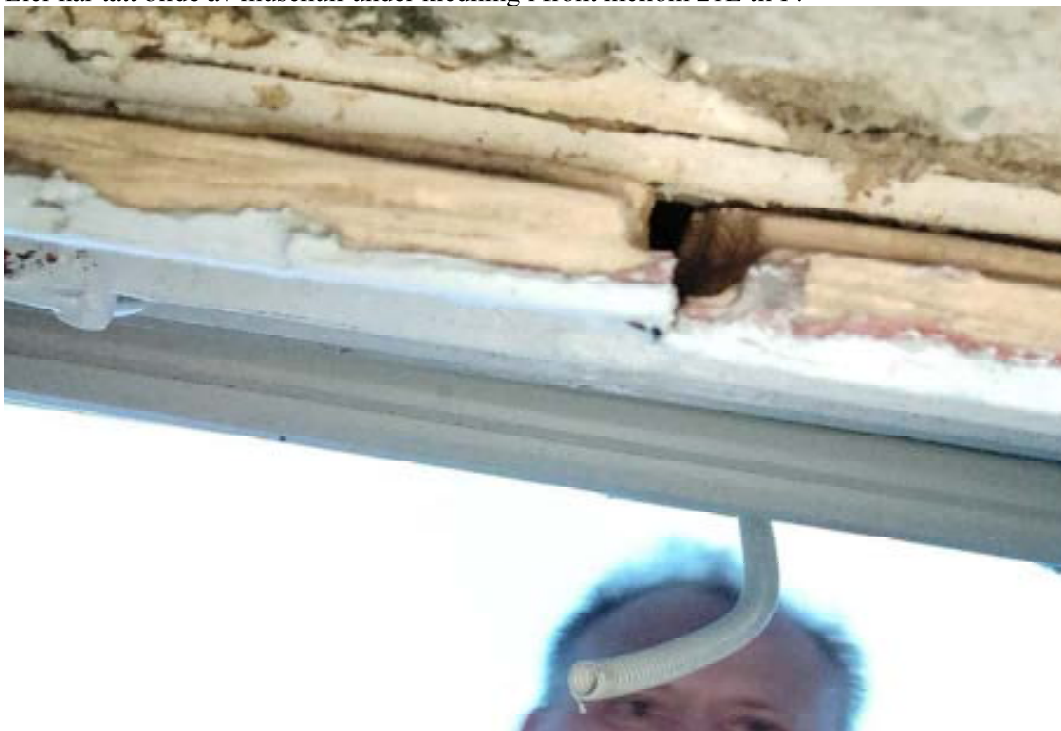
Eier har tatt bilde av musehull under kledning i front mellom 21E til F.

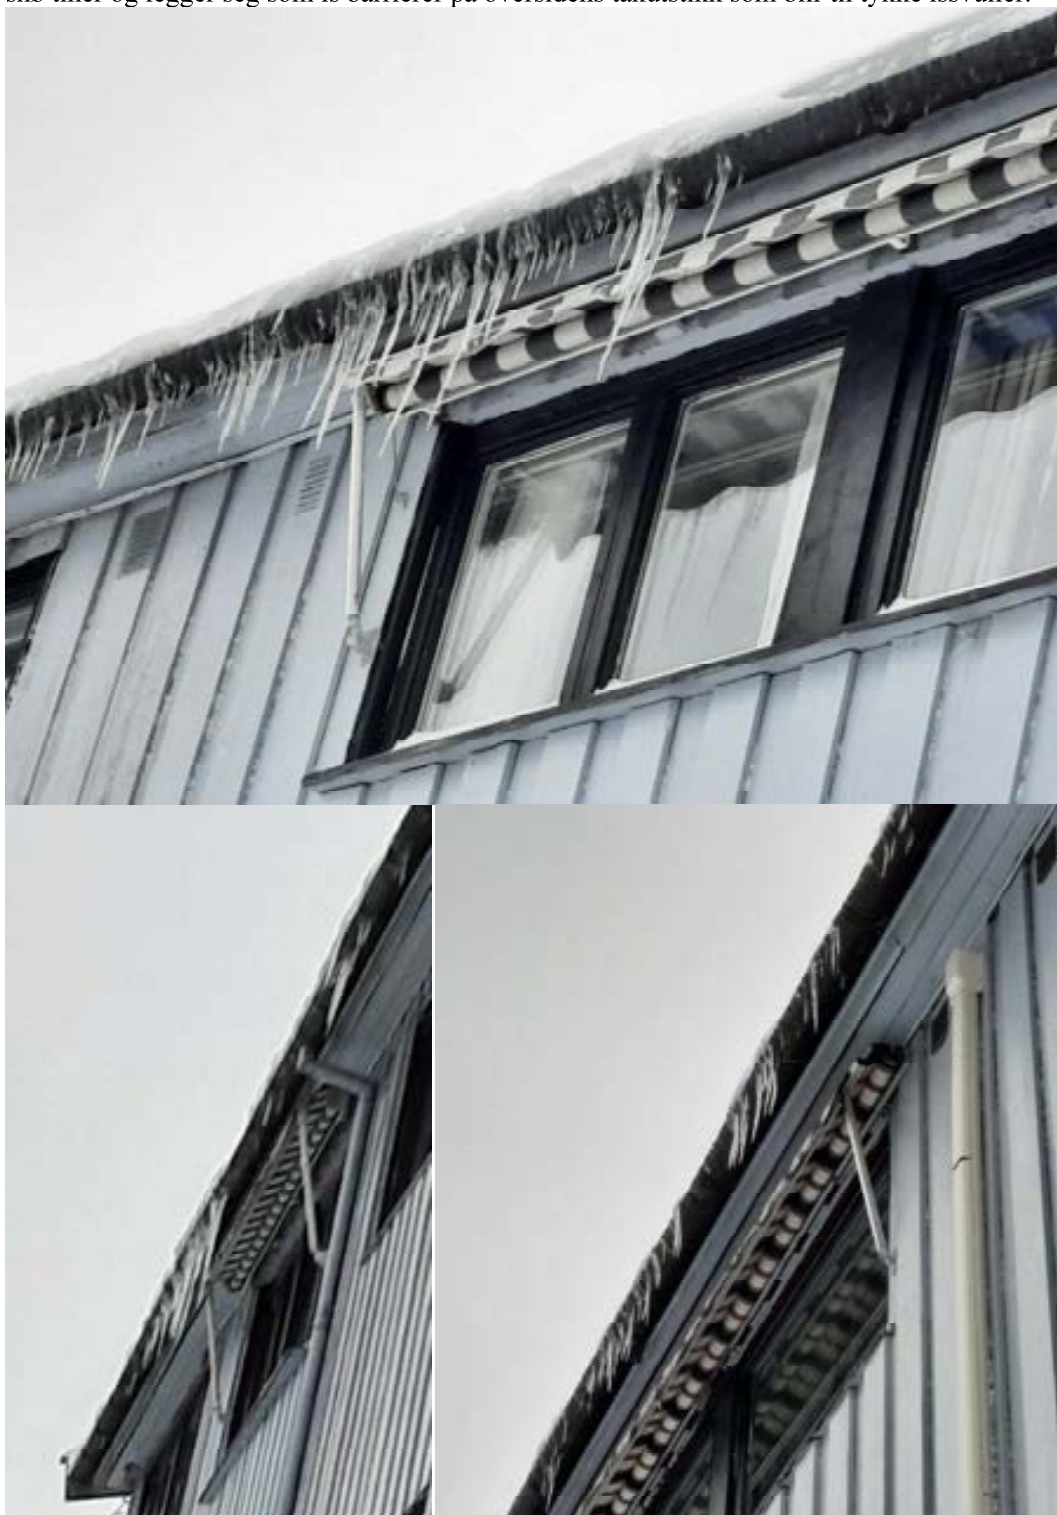
Bildene under er fra min befaring 17.01.2024. Da var det lange istapper i front av huset hele veien. Her er det en issvull som har bygget seg opp i husets takrenne og oppå selve kanten av husets utstikk. Det viser at selve taket får betydelige varme opp på undersiden av taket, slik at snø tiner og legger seg som is barrierer på oversidens takutstikk som blir til tykke issvuller.

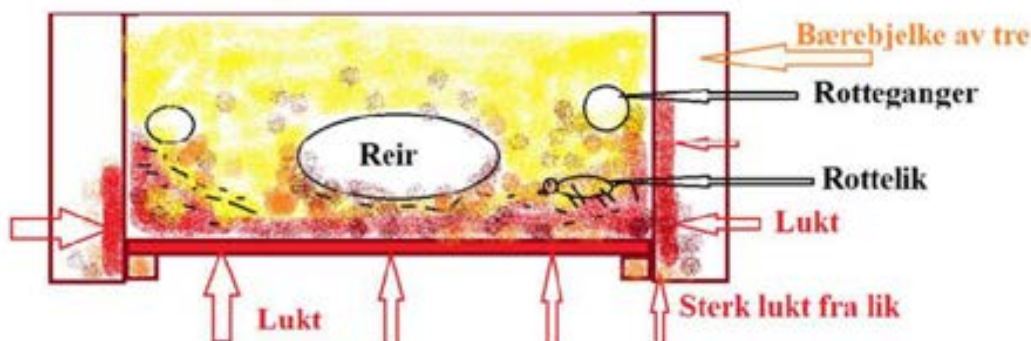
### Hvor lukt setter seg i bjelkelag

I bunnen vil isolasjonen være hardtråket og full av urin/avføring. Rotteliktet vil avgi fuktighet ved foråtnelse og det vil renne inn i isolasjon og sette seg i treverket.

Den eneste forsvarlige metoden som fungerer, er å bytte ut de faktiske berørte bygningsdeler. Under åpningen av bygningskroppen er det svært viktig å registrere funn med kart og oppmerking direkte på berørte bjelker, vegger og murkroner. Kartet må vise hvor det er liten og stor aktivitet, inn og utganger, faste brukte veier i bygningen, reir, likfunn og **spesielt** rotte toaletter. Det å følge rotte og museganger under rivning vil kunne fortelle hvor de har vært og hvor mye som er berørt. Når man har fjernet de faktiske bevisene er det svært enkelt å glemme hvor de faktiske skadene har vært. Kartet brukes vis man ikke får bort luktproblemene, slik at man da kan vite bedre hvor man skal fortsette. Lukt vil komme tydeligere frem i varmere årstider, oppvarming av rom og ved fuktighet i luft.

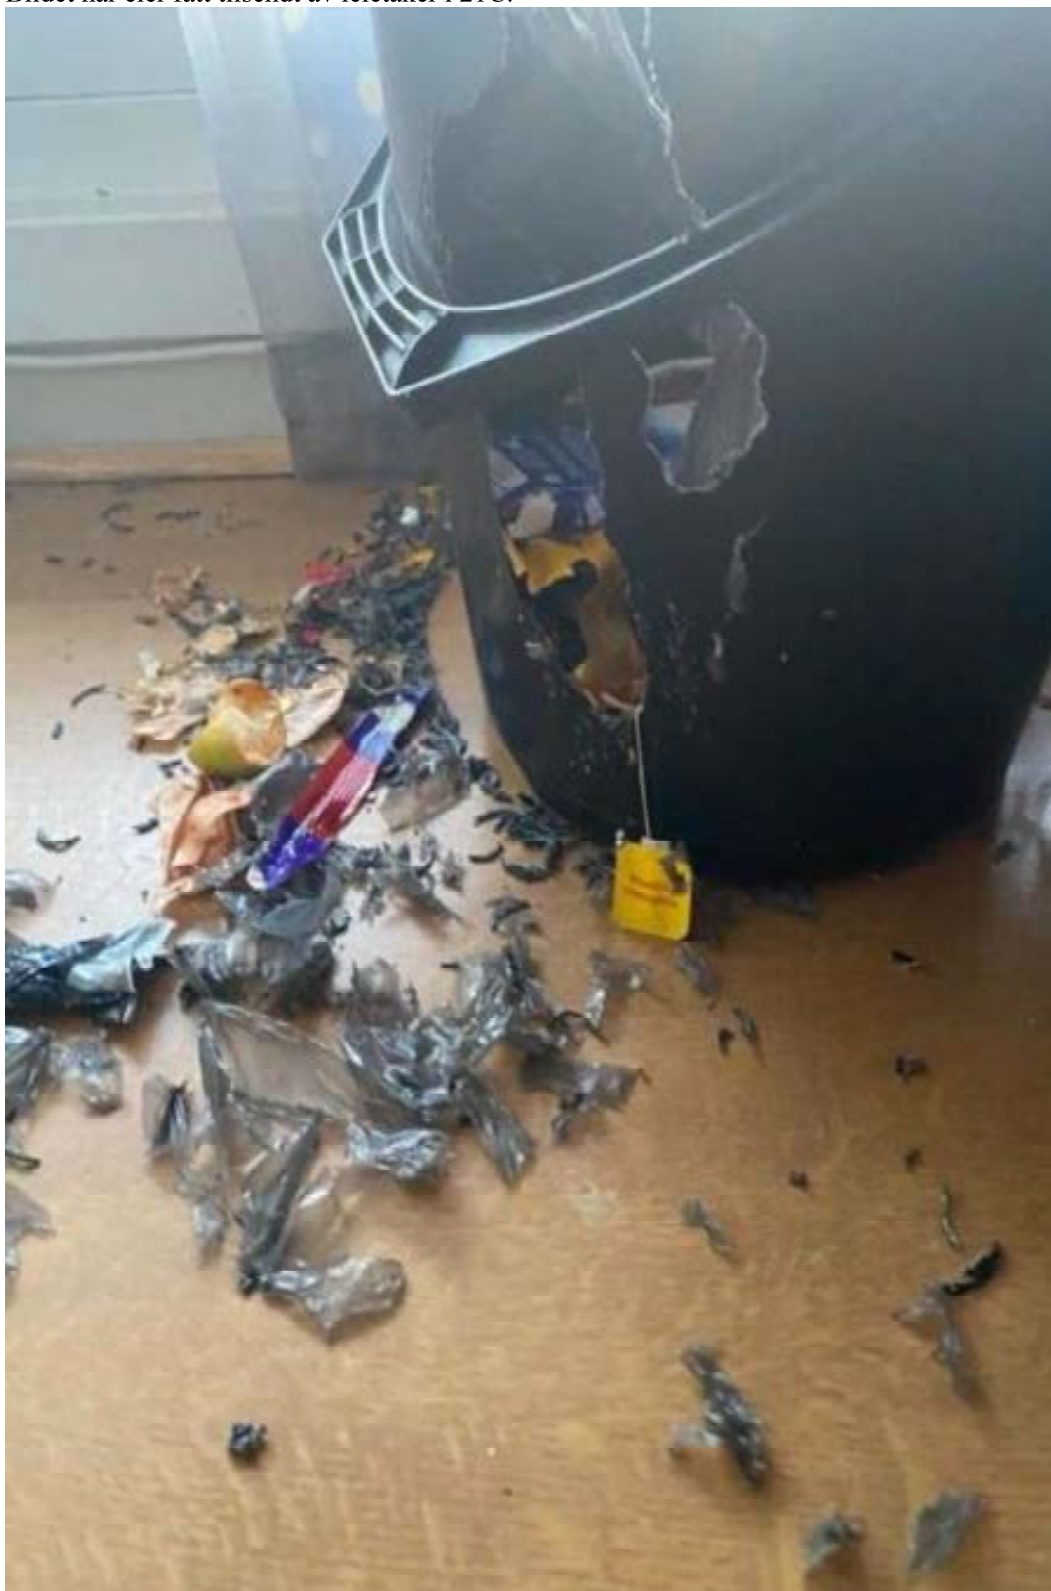
Bildet har eier fått tilsendt av leietaker i 21C.

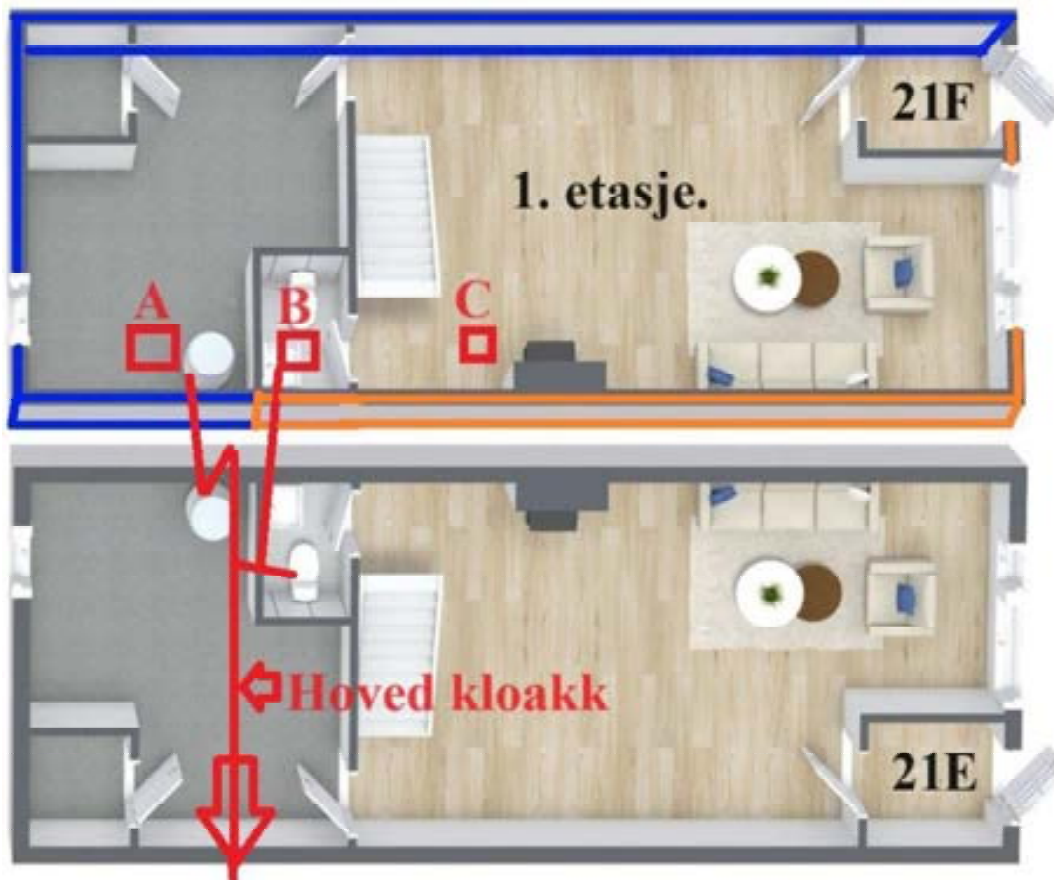
b) Kamerainspeksjon av kloakkledninger tilknyttet klientens 21F og nabo 21E enhet ga ikke noe klart svar på hvor rottene kommer inn i bygget. Her er det viktig å se hvor vi har kontrollert og hva som ikke er kontrollert i resten av bygget. **Rød strekker** er kloakk. Den er kontrollert helt opp til takhattens lufting og er uten brudd eller åpninger for rotter.

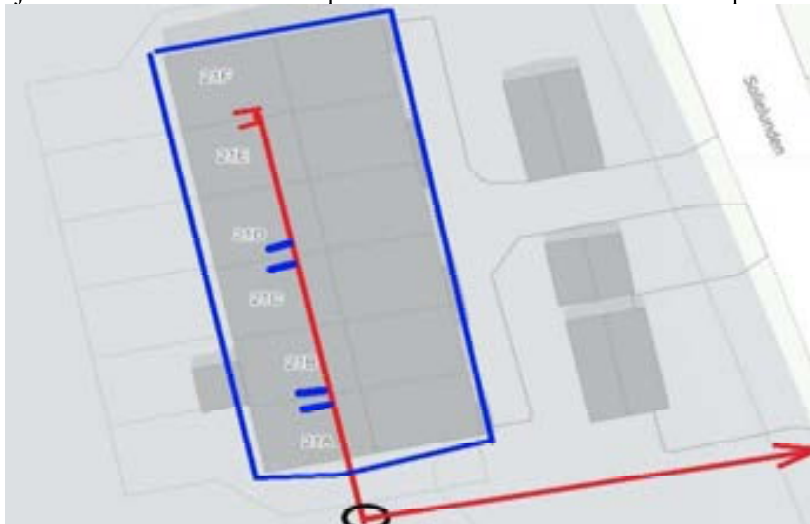
**Hoved kloakk** er sjekket fra 21F og 21E og under hele bygningen til kum som er plassert ved enden av 21A. Her kommer også drenering inn, **ikke** sjekket. Hoved kloakk rørene ble også sjekket til neste kum som er på andre side av veien. **Blå streker** på bilde under, **ikke** sjekket.

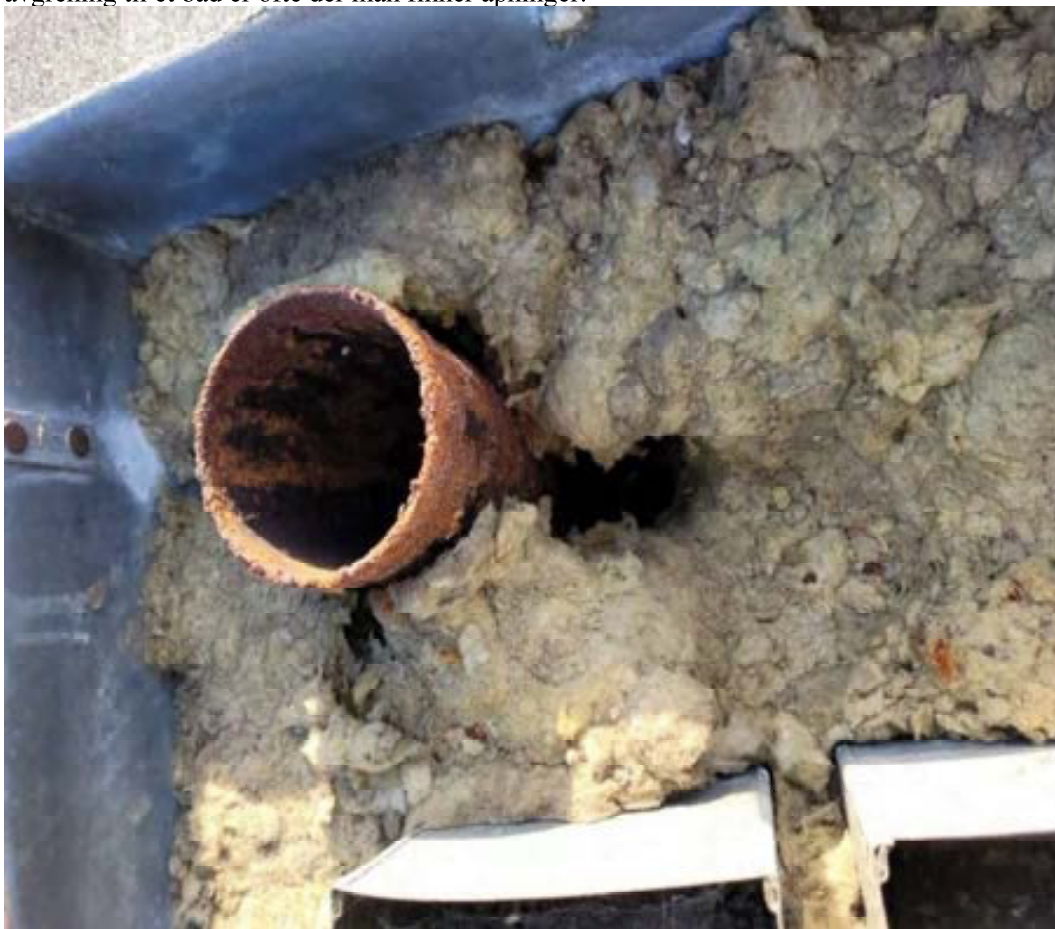
At rotter bruker kloakken, er jeg enig i og det er tydelig i alle luftehatter. Kloakken til de andre i bygget er **ikke** sjekket og må sjekkes grundig. En åpning i et rør eller en uteglemt avgrening til et bad er ofte der man finner åpninger.

Luftingen til kloakk er det runde røret på bildet over og er samlet i et løp mellom 2 av leilighetene, som et samlet kloakkledningsanlegg for 2 enheter. Luftingen til kloakken er nå sikret med et nett over røret, men det betyr ikke at kloakk rørene er sikret. Bare stoppet for rotter å komme ned og opp av luftingen til kloakk.

Har rottene tilkomst i andre deler av bygning må det stoppes, ellers kan de begynne å gnage seg inn i sluk, vannlåser, i forgreninger av plastrør osv. En rottesikring av kloakk må etableres. Slik det er nå må det sikres i mangesteder. Rotter kan gå fra 21C til 21E og 21F uten sikring slik det er nå og fra kum helt ute ved veien.

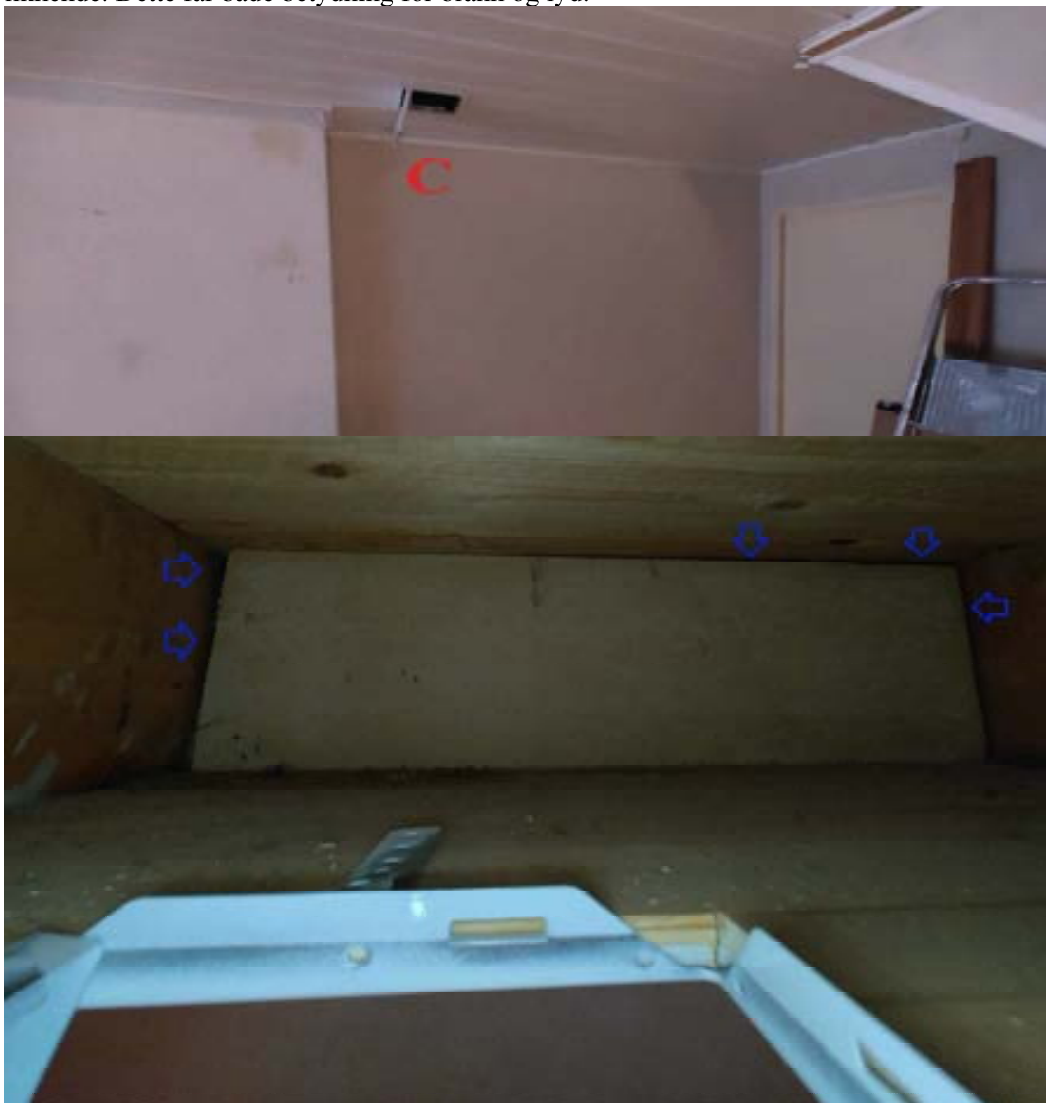
Brannskillet er uansett **ikke** i orden når både rotter og mus kommer inn i den og igjennom den. Noe få steder er det sperret med en plate gips i etasjeskillet. Den er uansett ikke tett, se **blå piler** i nederste bildet. Det skal **ikke** være åpninger som røykgasser eller brann kan komme igjennom. Bildene under er fra åpning i himling ved brannvegg utenfor toalettrom **rød firkant C** i kartet på side 2.

Manglene ved brannskillet innebærer dessuten at lydkravene iht. gjeldende teknisk forskrift (TEK 17 § 13-6) ikke er oppfylt. Dette må man ta hensyn til ved utbedringene av bygget. Jeg skriver mer om dette på s. 51. Brannskillet er ikke ført helt opp til taktroen, og det er også påvist utettheter i forbindelse med blant annet rørgjennomføringer, ventilasjonskanaler og liknende. Dette får både betydning for brann og lyd.

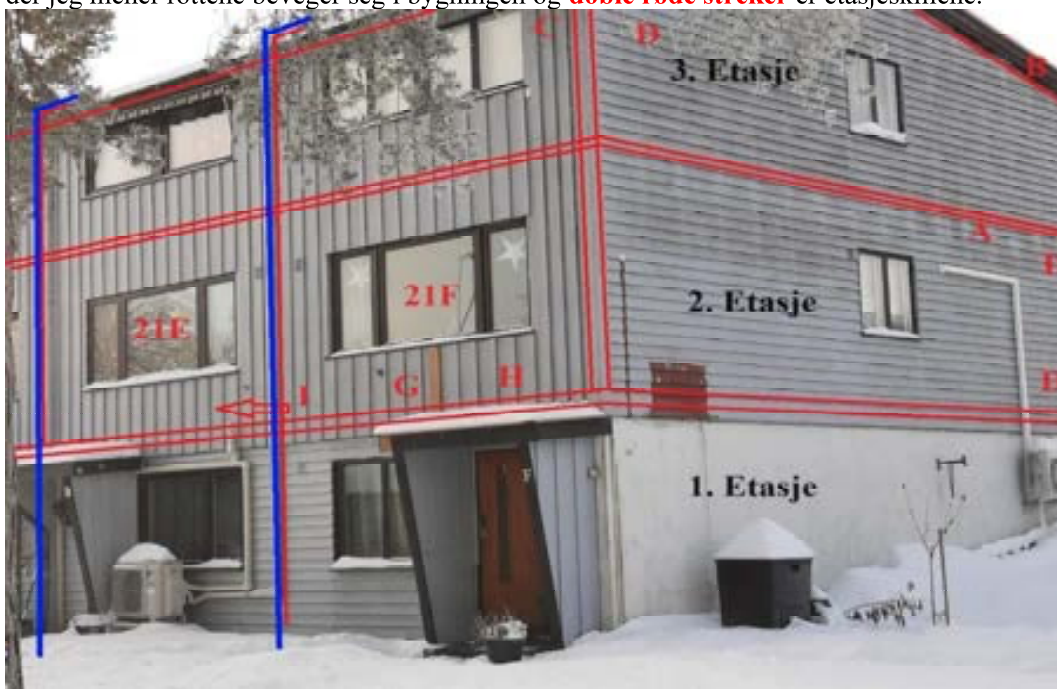
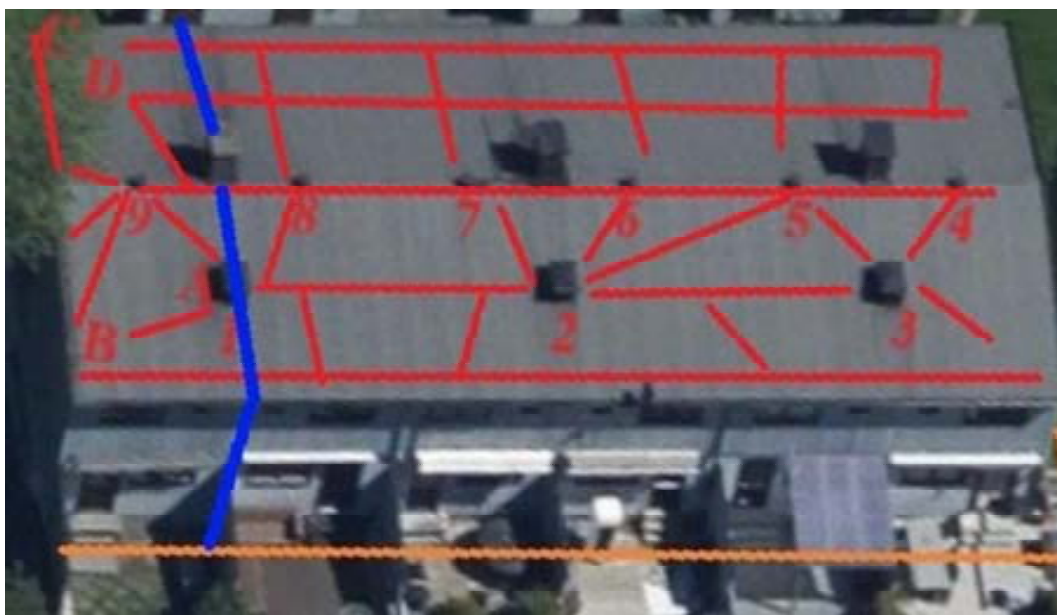
Rotter kan derfor bevege seg fritt mellom de ulike enheter (naboer) og i forhold til de enkelte etasjers etasjeskiller og i yttervegger, samt i hele takkonstruksjonen. **Blå streker** er der brannskille skulle vært i orden og **røde bokstaver** er der vi har åpnet opp. **Røde streker** er der jeg mener rottene beveger seg i bygningen og **doble røde streker** er etasjeskillene.

Brannskillet må uansett gå sammenhengende fra gulv i 1. etasje til takets underside i 3. etasje. Brannspredning er viktig å forhindre. Brannskillet må gå helt ut til ytterkledningen, ikke slik det er i dag. **Rød pil** i bildet over er beskrevet på side 15 til 20 og viser at jeg følger rottegangene i yttervegg. Fra **G, H** og til **I** går rottegangene og derfra **rød pil** videre bortover i naboens yttervegg. Funksjonen til brannskillet er å hindre spredning brann. Bilder på side 19 er tatt akkurat i skille mellom 21F og 21E. **Røde piler** i dette bilde markerer rottegangene mellom boenhetene og inn skille. Det hvite på bildet side 19 er snø inne i vegg.

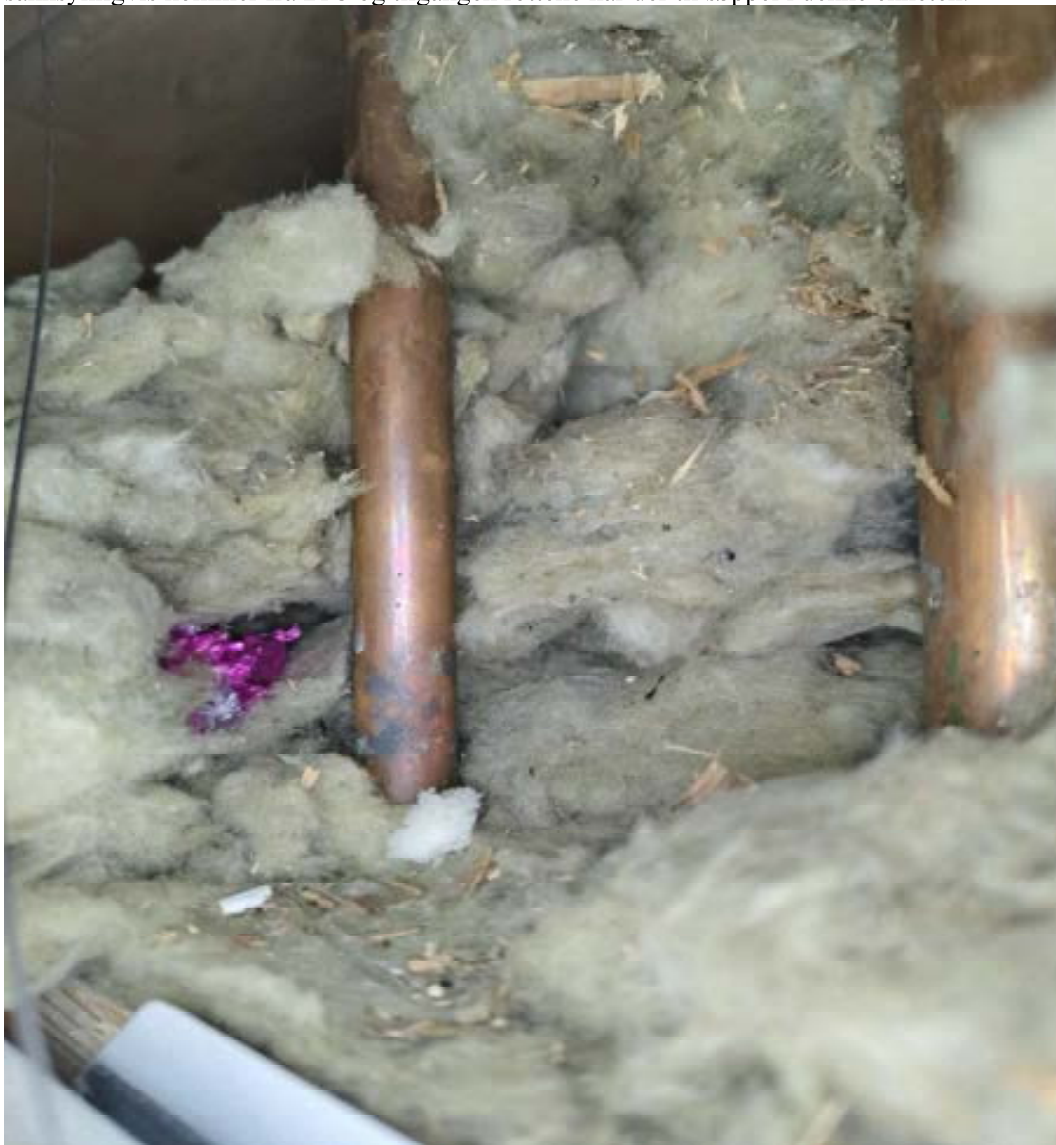
Utbedring av brannskiller er søknadspliktig og skal ivareta dagens tekniske forskrifter (TEK 17), jfr. plan- og bygningsloven § 31-2 jfr. § 20-1. Bildet under er for å vise at man finner rester av søppel i etasjeskilles bod **A** 1. etasje mot nabo. Slike søppelrester er et problem da de sannsynligvis kommer fra 21C og tilgangen rottene har der til søppel i denne enheten.

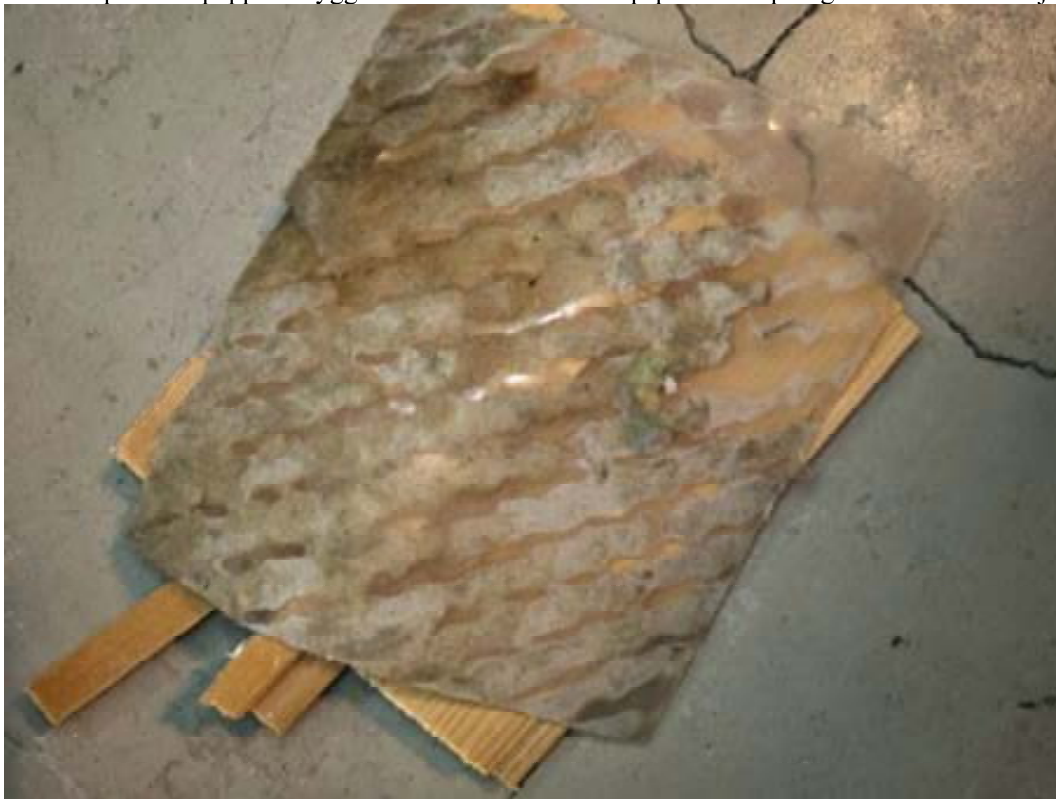
Bilder i denne rapporten viser at rotter og mus tar med seg bygningsmaterialer og andre ting av ulike slag og frakter de rundt om i bygningskroppen er en adferd som er svært vanlig. Isolasjonen inne i etasjeskillene har rotter tatt med fra ytterveggene. Ytterveggene har derfor store områder uten isolasjon. Det ligger også byggeskumbiter, plastbiter og pappbiter. Pappbitene og plastbitene regner jeg med kommer fra dampsperre i yttervegg og pappbitene fra vindsperre av papp fra byggeår. Bildet under er dampsperre fra åpningen i bod **A** i 1 etasje.

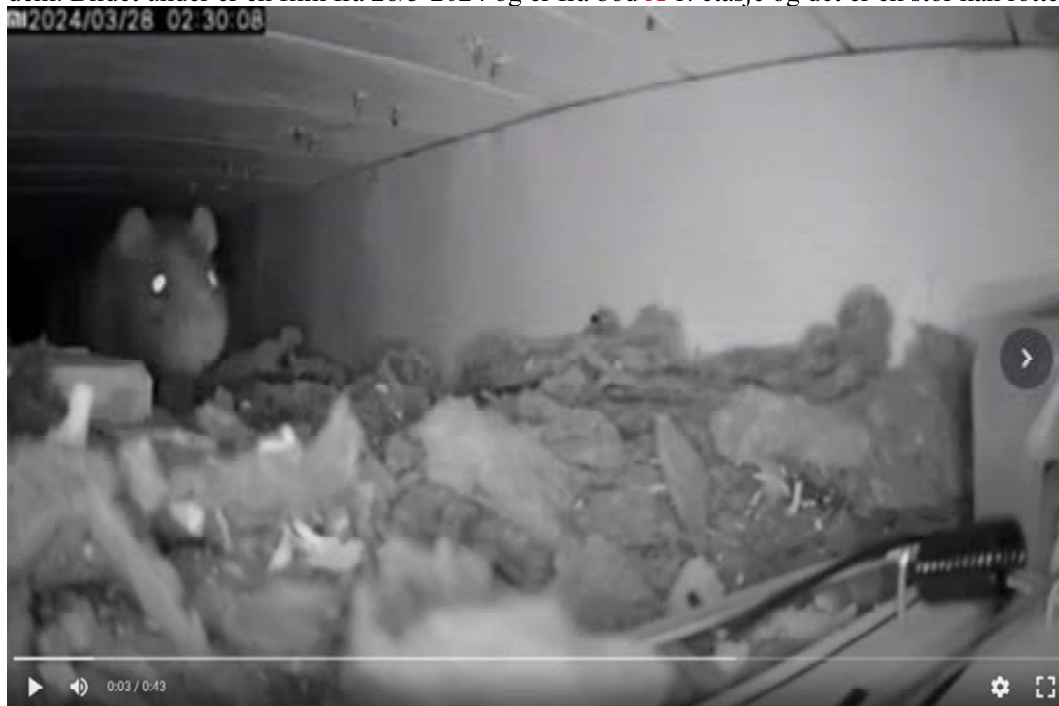
Det er fortsatt betydelig aktivitet av rotter. Eier har fortsatt viltkameraer i etasjeskillet og høre dem. Bildet under er en film fra 28/3-2024 og er fra bod **A** 1. etasje og det er en stor han rotte.
