# Tilstandsrapport

Andel 2

Ola Setroms veg 16, 7340 OPPDAL

Befaringsdato: 08.12.2025

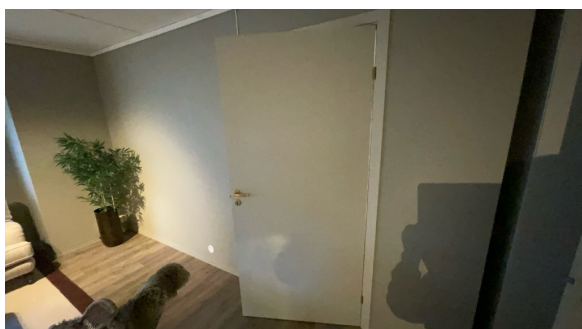
## TG 1 Innvendige dører

Innvendig har boligen malte fyllingsdører.

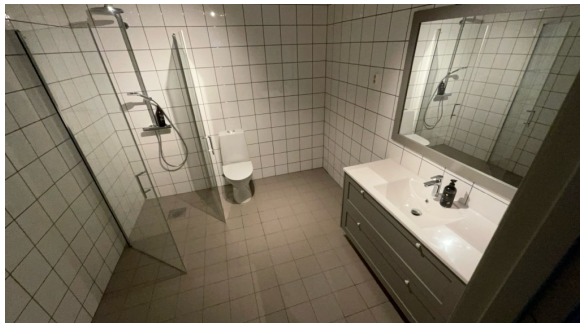
Rommet har innredning med nedfelt servant, toalett og dusjdører.

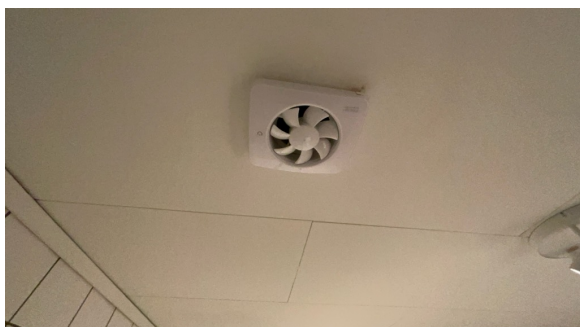
## 2. ETASJE > BAD

### TG 1 Ventilasjon

Mekanisk baderomsvifte i tak som er fuktstyrt. Avtreksskanal vurdert å være trukket ut over tak. Tilluftsspalte under dør.

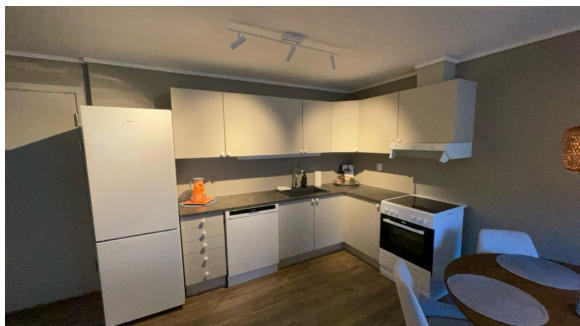
Kjøkkenet har innredning med malte glatte fronter. Benkeplaten er av laminat med nedsenket vask. Det er opplegg for oppvaskmaskin og komfyr.

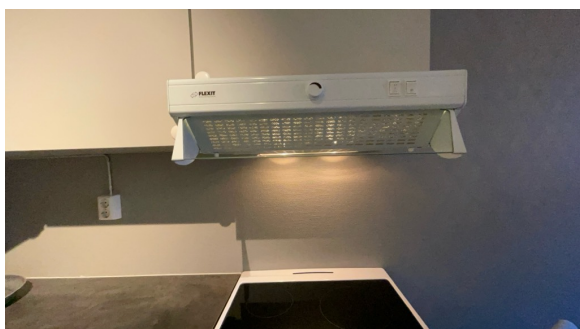
## 2. ETASJE > STUE/KJØKKEN

### TG 1 Avtrekk

Det er avtrekk via sentralt avtrekksanlegg i bygget. Det er visuelt vurdert at avtreksviften er nyere en byggeår.

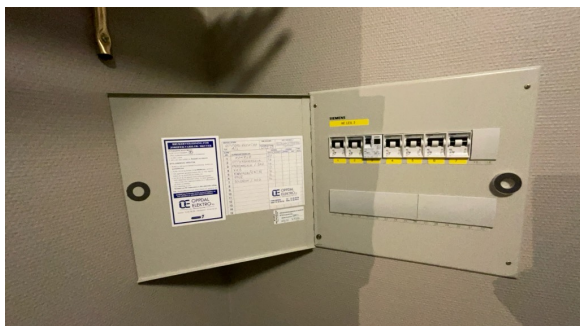
- Det er utført NEK 405-3, el-kontroll næring/Termografering, NEK 405-1 02.12.2024 av Nyvold Installasjon AS. Anlegget er vurdert og avvik er dokumentert rettet og fremvist i tilhørende rapport. Det bemerkes at dokumentasjon fra da anlegget var nytt frem til 2022 ikke er fremvist.
- Mer enn halvparten av forventet brukstid på innvendig installasjon/rørsetting er nådd. Det er ikke behov for utbedringstiltak på det elektriske anlegget i og med at det fungerer i dag, men ut ifra alder kan skader plutselig oppstå på eldre anlegg.

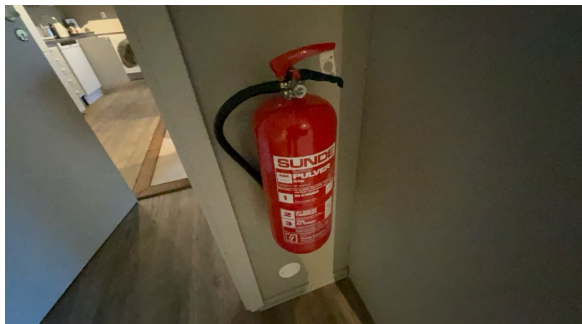
Brannslukker på soverom
