# Tilstandsrapport

Enebolig

Haugaveien 7, 7200 KYRKSÆTERØRA

Befaringsdato: 28.05.2025

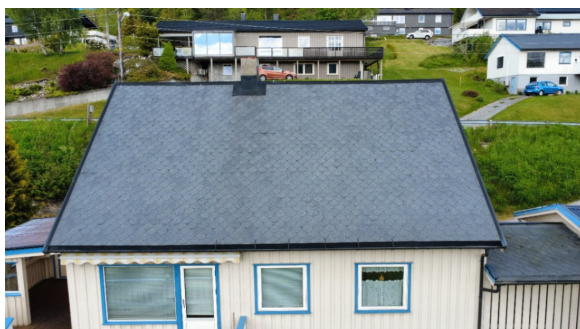
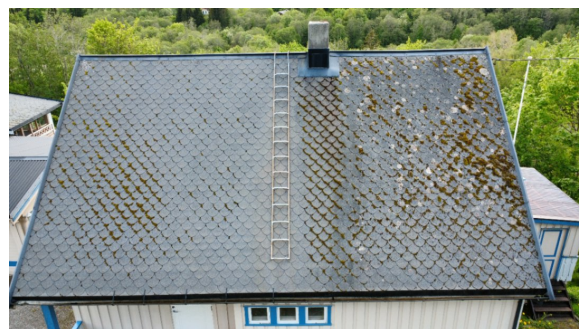
- Siden taket (takkonstruksjon, taktekking og skorstein) kun er observert fra bakkenivå og via bilder fra drone, er vurderingen begrenset av dette. Det er ikke sikkerhetsmessig forsvarlig å bevege seg ut på taket uten tilstrekkelig sikkerhetsutstyr. Det kan være skjulte skader som ikke er synlige under befaringen fra bakkenivå.

- Mer enn halvparten av forventet brukstid er passert på taktekkingen.
- Mer enn halvparten av forventet brukstid er passert på undertak.
- Det er avvik:

- Overvåk tilstanden jevnlig. For å få tilstandsgrad 0 eller 1 må tekkingen skiftes ut, men tidspunktet for når dette er nødvendig er vanskelig å si noe om.
- Når taktekking og undertak begynner å bli gamle, øker risikoen for lekkasjer, noe som kan føre til omfattende og kostbare reparasjoner av underliggende konstruksjoner dersom en ikke foretar tiltak på konstruksjonene før dette oppstår.
- Tiltak:
  - Det kan anbefales å vaske taket og deretter montere mosebeslag på møne av zink eller kobber for å hindre videre fremtidig mose på taktekkingen.

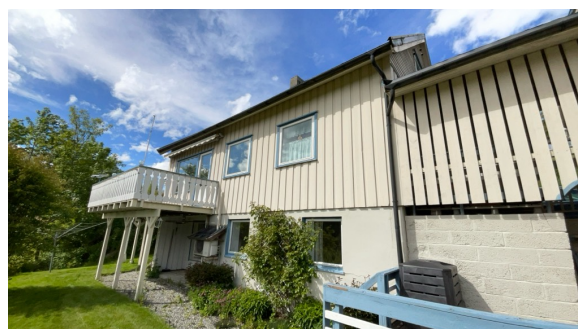
- Det er ingen eller liten lufting i nedre kant av kledning mot grunnmur.
- Det er påvist spredte råteskader i bordkledningen.
- Det er ingen musesperre i nedre kant av konstruksjon.

Synlig råteskade på kledning ved inngang

- Råteskadet trekledning må skiftes ut.
- Musesperre må etableres.
- Det bør foretas tiltak for å bedre lufting av kledningen.
- Råteskader i bordkledningen kan fortsette å utvikle seg både i tilliggende bordkledning og til bakenforliggende veggkonstruksjon, dersom en ikke foretar tiltak.
- Det må påregnes overflatebehandling og evt. utskifting av enkelte bord.
- Ikke behov for umiddelbare tiltak vedrørende lufting på kledning, det må gjøres om det skal byttes kledning eller om bruk av bolig endres, så må dette holdes under oppsikt.

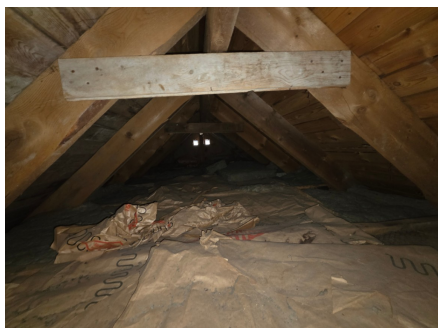
- Det er begrenset/dårlig ventilering av takkonstruksjonen.
  - Det er påvist fuktskjolder i undertak/takkonstruksjon.
- Loftsluke er ikke tett og isolert, det kan føre til at varm fuktig luft fra boligen stiger opp på loftet og forårsaker fuktskader.

Fuktmerker er synlige på underpanel ved pipe. Ingen fukt på befaringsdagen

- Andre tiltak:
- Begrenset lufting av takkonstruksjon, men det ble ikke observert tegn til kondens som følge av dette ved kontroll på kaldtloft. Men det gjøres oppmerksom på at endret bruk med mer oppvarming kan endre dette. Det anbefales å undersøke muligheten for å få etablert bedre lufting ut mot raftekasser. Evt. så tas dette sammen med takteking.
- Påviste fuktskjolder i undertak bør holdes under oppsikt over tid og tiltak må vurderes ut fra hvordan dette utvikler seg. Det er ikke målt forhøyde fuktverdier på befaringsdagen.
- Anbefaler å få montert tett inspeksjonsluke for å sikre mot varmetap og hindre at støv fra loft kommer inn i boligen og påvirker innneklimaet. I tillegg reduseres faren for fuktskader på loftet.

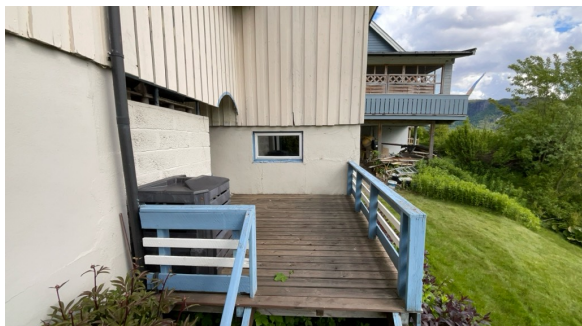
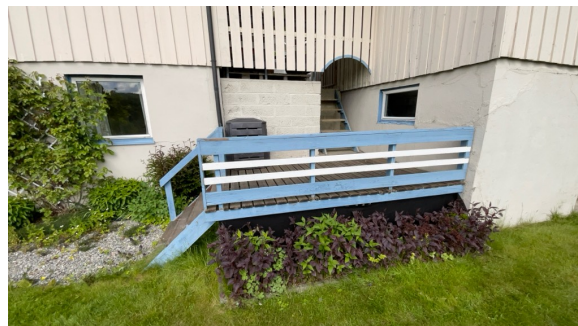
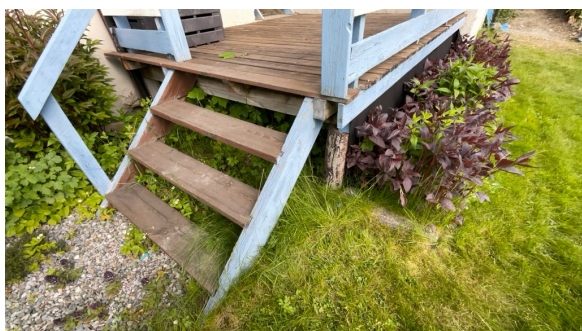
- Rekkverket er for lavt i forhold til dagens krav til rekkverkshøyder.
- Det er avvik:
- Det er ikke montert beslag mellom yttervegg og balkong/terrasse.
- Det er værslitt/oppsprukket trevirke/trepaneler.

- Lokal utbedring/utskiftning bør utføres.
  - Rekkverkshøyde må endres for å tilfredsstille krav på byggemeldingstidspunktet.
- Overflatebehandling av overflater må kunne påregnes for å lukke avviket

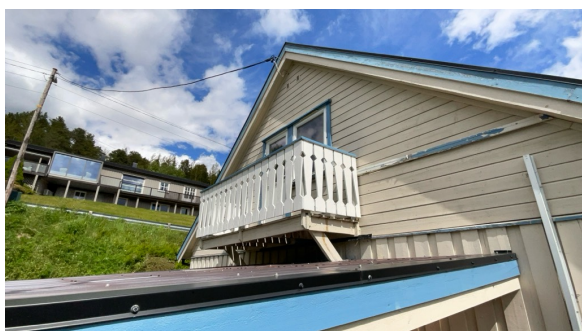
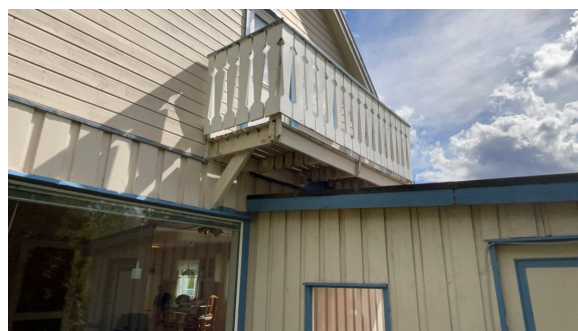
- Rekkverket er for lavt i forhold til dagens krav til rekkverkshøyder.
- Det er avvik:
- Konstruksjonene har skjevheter.

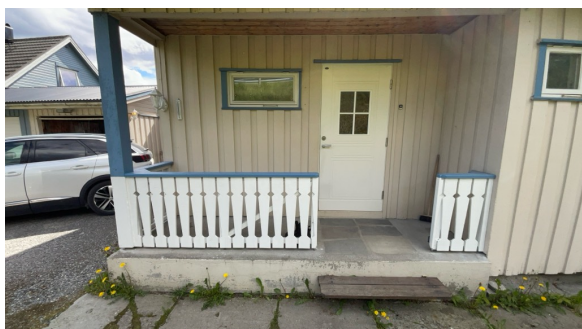
- Balkong/terrasse ligger over innredede boligrom, usikker konstruksjon. Konstruksjonsutforming gir økt fare for skader.

- Ikke behov for tiltak vedrørende veranda over oppvarmet rom ut fra at det ikke er synlige skader. Det er anbefalt å montere tettesjikt over betongdekke for å sikre mot vanninntrengning.
