Haugaveien 7, 7200 KYRKSÆTERØRA

**Enebolig med sentral beliggenhet i  
Haugen | Oppussingsobjekt |  
Barnevennlig boligområde | Stor  
hage | Gode solforhold**

Befaringsdato: 28.05.2025    Rapportdato: 10.06.2025    Oppdragsnr.: 20704-1553    Referansenummer: QT1016

Autorisert foretak: Midt Norsk Takst AS    Sertifisert Takstingeniør: Svenn Marius Skålvik    Vår ref: Svenn Marius Skålvik

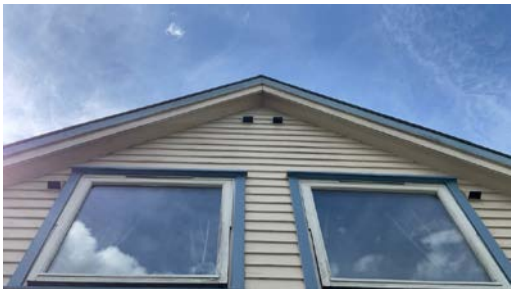
- Det er begrenset/dårlig ventilering av takkonstruksjonen.
- Det er påvist fuktskjolder i undertak/takkonstruksjon.

Ventilering av takkonstruksjon er synlig oppe på gavelvegg

- Andre tiltak:
  - Begrenset lufting av takkonstruksjon, men det ble ikke observert tegn til kondens som følge av dette ved kontroll på kaldloft. Men det gjøres oppmerksom på at endret bruk med mer oppvarming kan endre dette. Det anbefales å undersøke muligheten for å få etablert bedre lufting ut mot raftekasser. Evt. så tas dette sammen med taktekking.
  - Påviste fuktskjolder i undertak bør holdes under oppsikt over tid og tiltak må vurderes ut fra hvordan dette utvikler seg. Det er ikke målt forhøyde fuktverdier på befaringsdagen.
  - Anbefaler å få montert tett inspeksjonsluke for å sikre mot varmetap og hindre at støv fra loft kommer inn i boligen og påvirker innneklimaet. I tillegg reduseres faren for fuktskader på loftet.

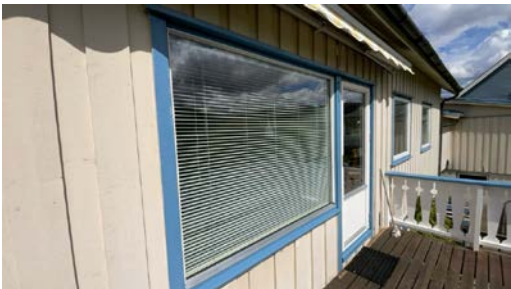
Stuevindu

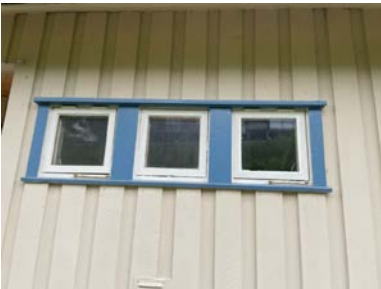
Koblede vinduer i trapperom.

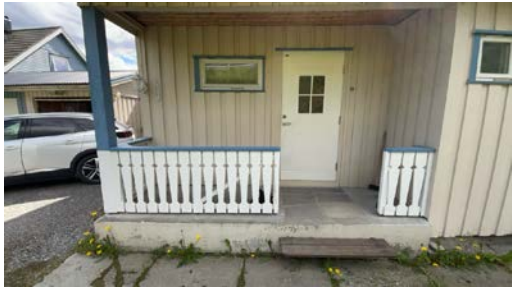
Oversikt

- Balkong/terrasse ligger over innredede boligrom, usikker konstruksjon. Konstruksjonsutforming gir økt fare for skader.

- Ikke behov for tiltak vedrørende veranda over oppvarmet rom ut fra at det ikke er synlige skader. Det er anbefalt å montere tettesjikt over betongdekke for å sikre mot vanninntrengning.

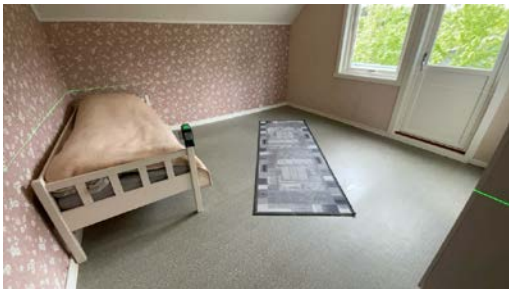
### 2. etasje

Plassering av laser ved kontroll av soverom 1. Det er målt 40 mm høydeforskjell gjennom rommet. TG 3. Over en avstand på 2 meter er det målt 35 mm fra senter av rommet mot dør til gang. TG 3

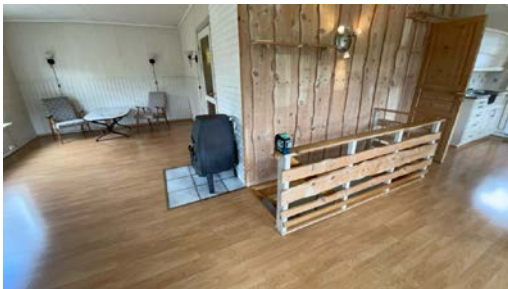
### 1. etasje

Plassering av laser ved kontroll av stue/kjøkken. Det er målt 62 mm høydeforskjell gjennom rommet. TG 3. Over en avstand på 2 meter er det målt 21 mm fra øvre ytre hjørne på stue mot senter av rommet. TG 3

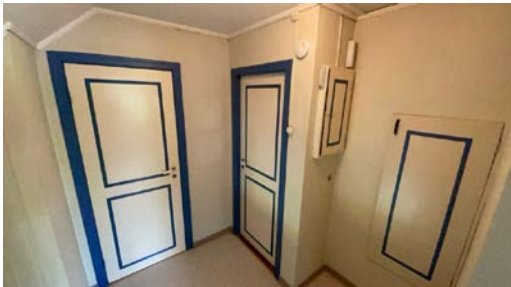
- Det er avvik:
- Dører har nådd over halvparten av forventet funksjonstid. Det vil være større risiko for vedlikehold i tiden som kommer.
- Låskasset er slitt og dørvrider henger noe.

Dører til soverom 3, soverom 2 og kott sett fra gang i 2. etasje

- Tiltak:
  - Tiltak må vurderes ut fra behov, fungerer slik det gjør på befaringsdagen.

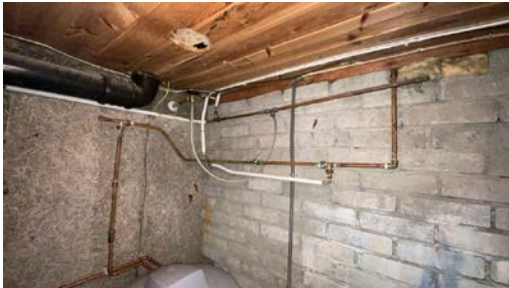
Åpne rør i kjeller

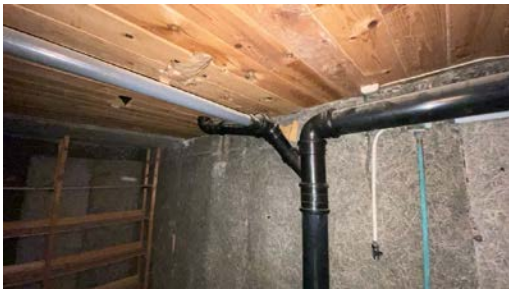
Åpne rør inne i kjellerboden
