Tilstandsrapport

Enebolig med leilighet

Slåttmyrvegen 35, 2406 ELVERUM

Oppdragsnr.: 14566-1671

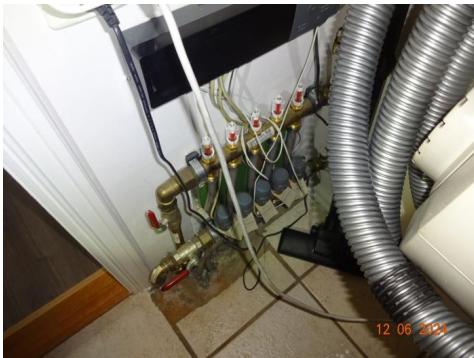
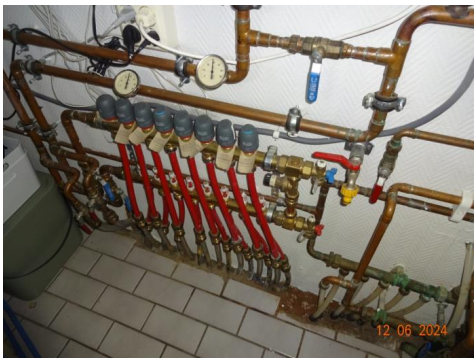
TG 1 Vannbåren varme

Fordelerstokk til vannbåren gulvvarme montert på teknisk rom og vaskerom/teknisk rom i leilighetsdel.
Montert nye ventiler, fordelerstokk og trådløs system i 2011. Utført av: firma.

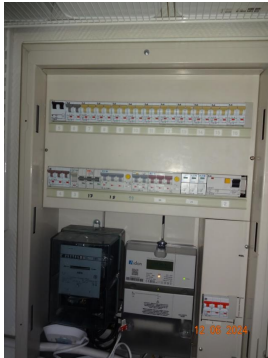
TG 1 Elektrisk anlegg

10. Er det tegn på at kabelinnføringer og hull i inntak og sikringsskap ikke er tette, så langt dette er mulig å sjekke uten å fjerne kapslinger?
Nei
11. Finnes det kursfortegnelse, og er den i samsvar med antall sikringer?
Ja
12. Foreta en helhetsvurdering av det elektriske anlegget, dets alder, allmenne tilstand og fare for liv og helse. Bør det elektriske anlegget ha en utvidet el-kontroll?
Nei

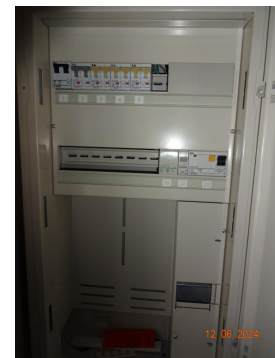
! TG 1 Elektrisk anlegg - 2

9. Er der synlig defekter på kabler eller er disse ikke tilstrekkelig festet?
Nei
10. Er det tegn på at kabelinnføringer og hull i inntak og sikringsskap ikke er tette, så langt dette er mulig å sjekke uten å fjerne kapslinger?
Nei

11. Finnes det kursfortegnelse, og er den i samsvar med antall sikringer?
Ja
12. Foreta en helhetsvurdering av det elektriske anlegget, dets alder, allmenne tilstand og fare for liv og helse. Bør det elektriske anlegget ha en utvidet el-kontroll?
Nei
