Tilstandsrapport

Enebolig

Nyfundvegen 1, 2409 ELVERUM

Befaringsdato: 19.02.2024

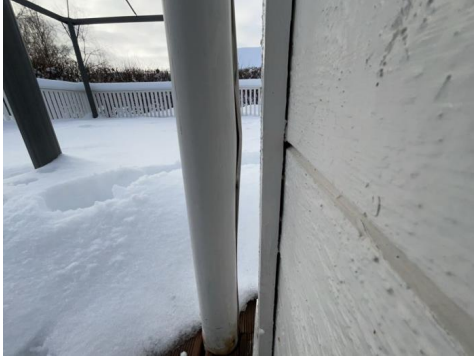
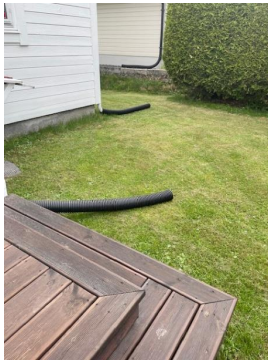
! TG 2 Veggkonstruksjon

- Musebånd/lusing må etableres.

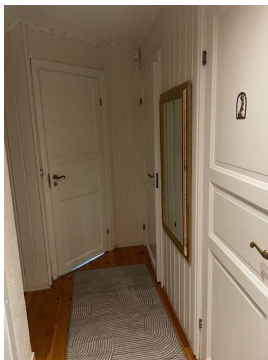
! TG 2 Andre innvendige forhold

- Det må foretas tiltak for å lukke avviket.

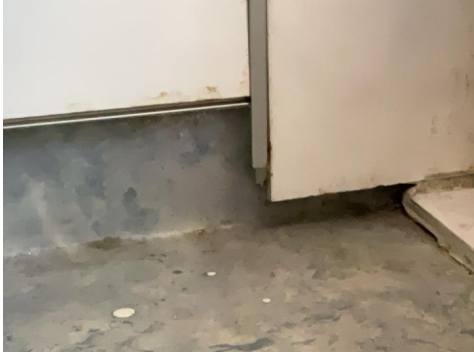
1. ETASJE > BAD/VASKEROM

! TG 2 Overflater Gulv

- Det er mulighet for at det kan forekomme vannlekkasje på våtrommet hvor vann ikke vil gå til sluk.
- Det er påvist at høydeforskjell fra topp slukrist til gulv/synlig topp membran ved dørterskel er mindre enn 25 mm.
- Det er påvist avvik i fallforhold til sluk i forhold til krav i forskrift på byggetidspunktet.

- Det bør etableres avrenning inn til sluk for hele våtrommet.

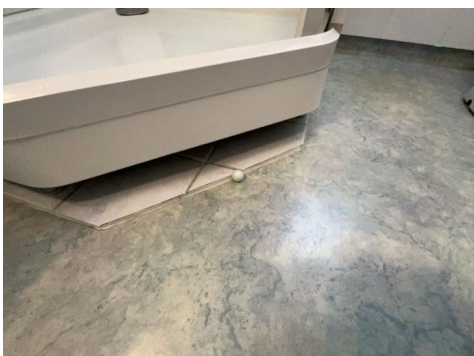
1. ETASJE > BAD/VASKEROM

! TG 2 Sluk, membran og tettesjikt

- Det er påvist mangelfull/feil utførelse rundt rørgjennomføringer e.l. som gir fare for fukt i konstruksjonen i våtsone.
- Mer enn halvparten av forventet brukstid er passert på membranløsningen.
- Mer enn halvparten av forventet brukstid er passert på slukløsningen.
- Sluk har begrenset mulighet for inspeksjon og rengjøring.

- Tilgang til sluk må bedres både for inspeksjon og rengjøring.
- Overvåk tilstanden jevnlig. For å få tilstandsgrad 0 eller 1 må slukløsningen skiftes ut og sannsynligvis må også membransjiktet skiftes/utbedres. Det er imidlertid vanskelig å si noe om tidspunktet for når dette er nødvendig.
- Løsningen/utførelsen rundt rørgjennomføringer gir fare for fukt inn i konstruksjoner.
- Det må foretas lokale tiltak for å utbedre utettheter på våtrommet.
- Det må foretas utbedring for å unngå fuktskader i konstruksjonen.
- Sluket må sjekkes og rengjøres jevnlig.

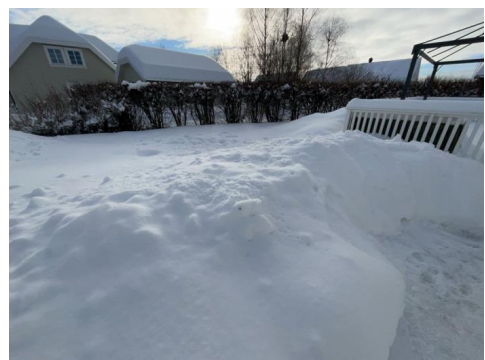
TOMTEFORHOLD

Byggegrunn

Opprinnelig byggegrunn av sand-/grusmasser.

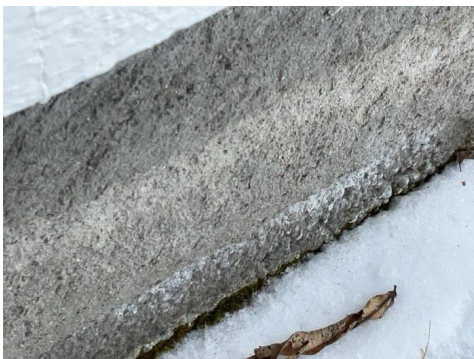
TG 2 Terrengforhold

Eiendommen ligger i et flatt/svakt skrånende terreng. Naturgitt med interne fallforhold på tomten.

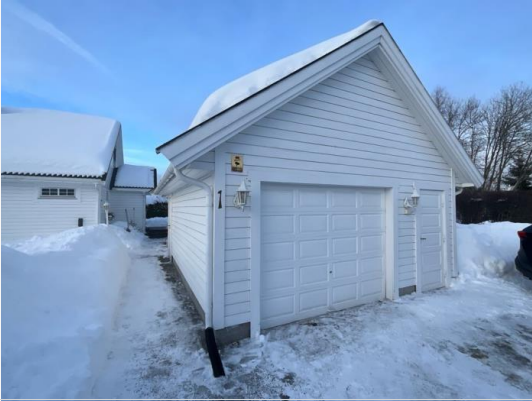
Bygninger på eiendommen

Garasje
