Tilstandsrapport

Enebolig

Nyfundvegen 1, 2409 ELVERUM

Oppdragsnr.: 20273-1848

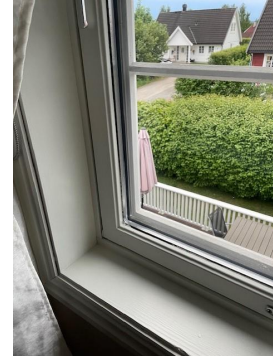
TG 2 Dører

- Det er påvist avvik rundt innsettingsdetaljer.
- Det er påvist tegn på innvendig kondensering av enkelte glass.
- Karmene i dører er værslitte utvendig og det er sprekker i trevirket.

- Det bør gjøres tiltak for å lukke avviket.
- Det bør gjøres tiltak for å bedre ventilering av rommet.

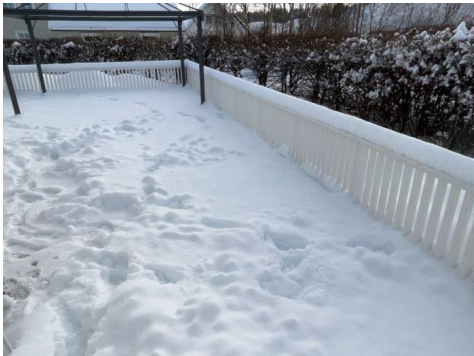
! TG 2 Utvendige trapper

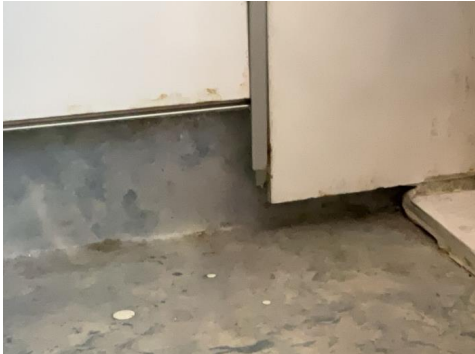
1. ETASJE > BAD/VASKEROM

! TG 2 Overflater Gulv

- Det er mulighet for at det kan forekomme vannlekkasje på våtrommet hvor vann ikke vil gå til sluk.
- Det er påvist at høydeforskjell fra topp slukrist til gulv/synlig topp membran ved dørterskel er mindre enn 25 mm.
- Det er påvist avvik i fallforhold til sluk i forhold til krav i forskrift på byggetidspunktet.

- Det bør etableres avrenning inn til sluk for hele våtrommet.

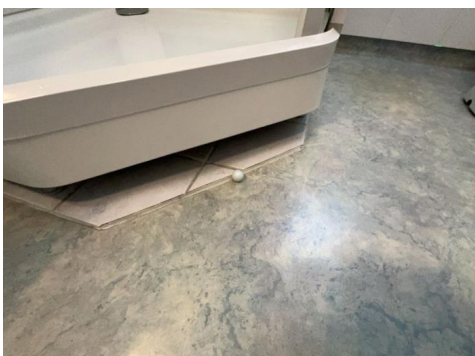
1. ETASJE > BAD/VASKEROM

! TG 2 Sluk, membran og tettesjikt

- Det er påvist mangelfull/feil utførelse rundt rørgjennomføringer e.l. som gir fare for fukt i konstruksjonen i våtsone.
- Mer enn halvparten av forventet brukstid er passert på membranløsningen.
- Mer enn halvparten av forventet brukstid er passert på slukløsningen.
- Sluk har begrenset mulighet for inspeksjon og rengjøring.

- Tilgang til sluk må bedres både for inspeksjon og rengjøring.
- Overvåk tilstanden jevnlig. For å få tilstandsgrad 0 eller 1 må slukløsningen skiftes ut og sannsynligvis må også membransjiktet skiftes/utbedres. Det er imidlertid vanskelig å si noe om tidspunktet for når dette er nødvendig.
- Løsningen/utførelsen rundt rørgjennomføringer gir fare for fukt inn i konstruksjoner.
- Det må foretas lokale tiltak for å utbedre utettheter på våtrommet.
- Det må foretas utbedring for å unngå fuktskader i konstruksjonen.
- Sluket må sjekkes og rengjøres jevnlig.

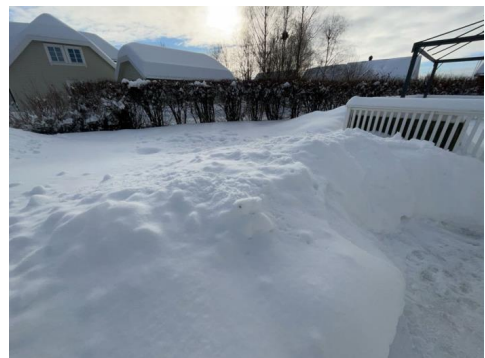
! TG 1 Grunnmur og fundamenter

Ringmur av murte lettklinkerblokker.

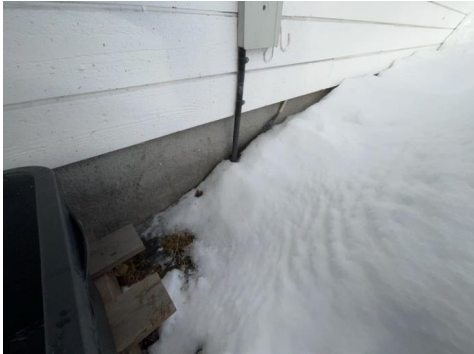
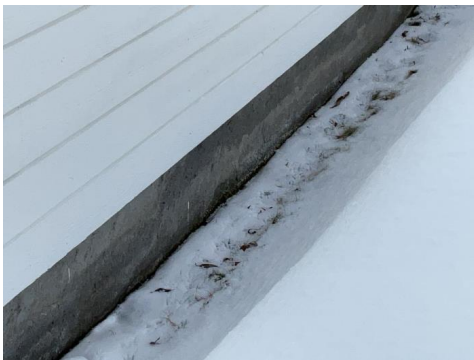
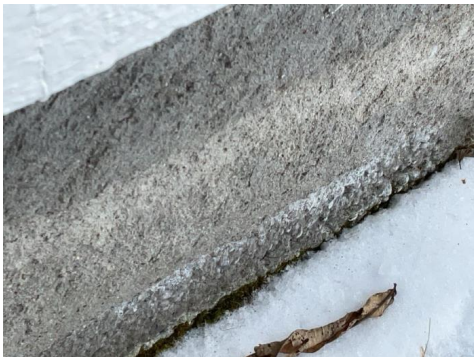
TG 2 Terrengforhold

Eiendommen ligger i et flatt/svakt skrånende terreng. Naturgitt med interne fallforhold på tomten.

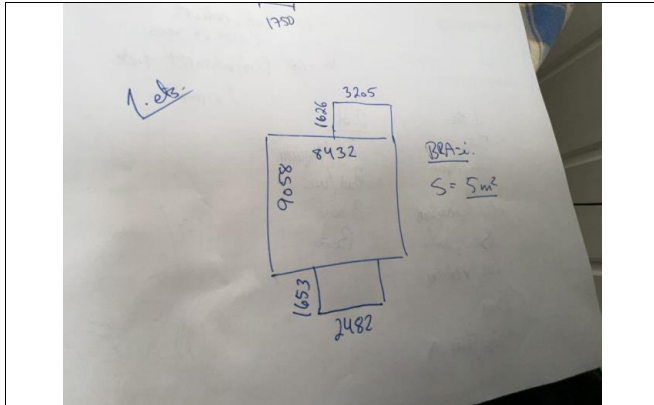
Arealmåling av 1. etasje.

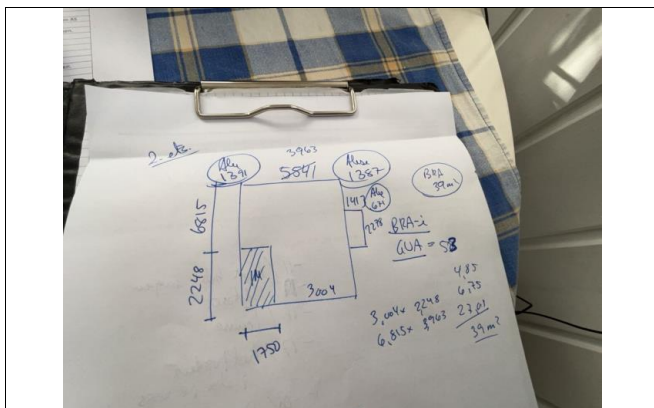
Arealmåling av 2. etasje.
