Nyfundvegen 1, 2409 ELVERUM

**Innholdsrik og velholdt enebolig nær Ydalir, butikker og sentrum. Solrik og skjermet tomt. Garasje og flere boder. Stor terrasse.**

13.06.2024

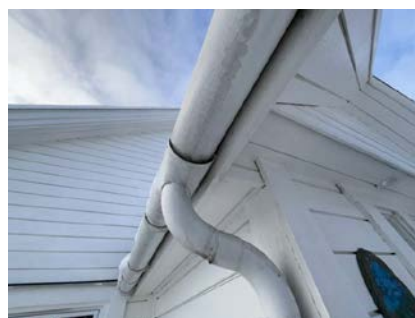
### TG 2 Nedløp og beslag

Takrenner, nedløp og beslag av metall.

#### Vurdering av avvik:

- Mer enn halvparten av forventet brukstid er passert på renner/nedløp/beslag.
- Takrenner har punktvis lekkasjer.

- Nye renner og nedløp må monteres

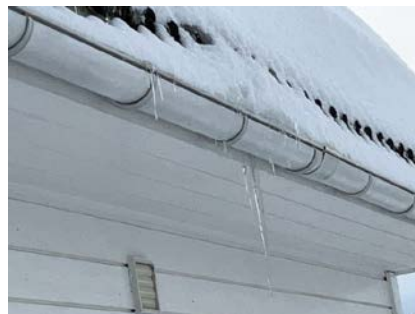
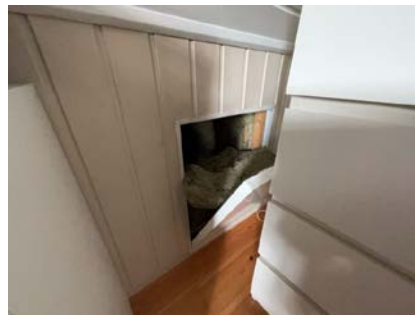
## ! TG 2 Takkonstruksjon/Loft

Saltak konstruksjon av prefabrikkerte A-takstoler. Store deler av takkonstruksjon er kompakt og uten kontrollmuligheter.

- Lokal utbedring bør utføres.
- Det må gjennomføres ytterligere undersøkelser.

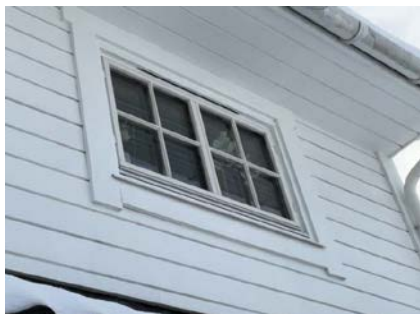
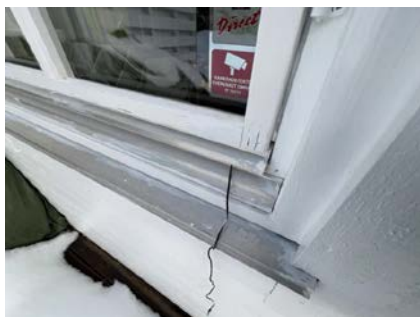
- Det er påvist at enkelte vinduer er vanskelig å åpne/lukke.
- Det er påvist avvik rundt innsettsdetaljer.
- Karmene i vinduer er slitte og det er sprekker i trevirket.

- Vinduer må justeres.
- Det må foretas lokal utbedring.

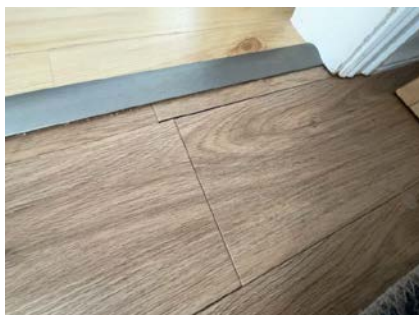
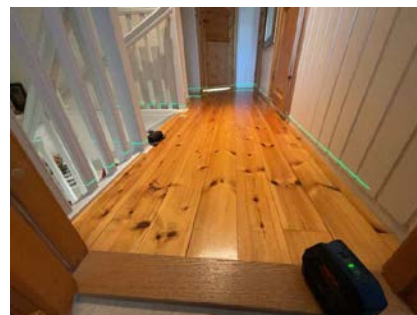
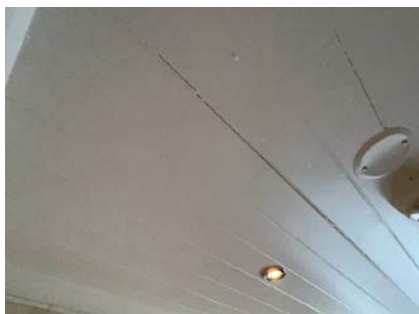
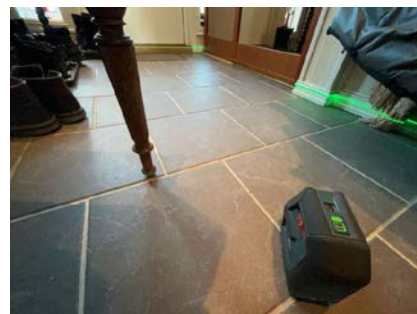
- Målt høydeforskjell på mellom 10 - 20 mm innenfor en lengde på 2 meter. Tilstandsgrad 2 gis med bakgrunn i standardens krav til godkjente måleavvik.

- For å få tilstandsgrad 0 eller 1 må høydeforskjeller rettes opp. Det vil imidlertid sjelden være økonomisk rasjonelt som et enkeltstående tiltak i en bolig som dette. Dersom boligen en gang skal renoveres, kan man vurdere slike tiltak.
- For å få tilstandsgrad 0 eller 1 må høydeforskjeller rettes opp. Ytterligere undersøkelser må foretas for å få kartlagt omfanget for utbedring.

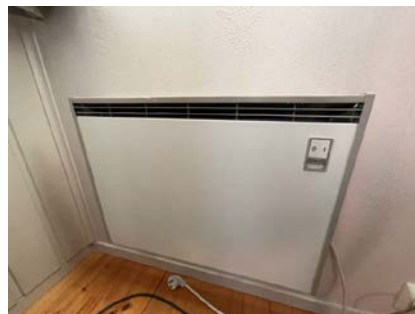
- Det er påvist andre avvik:

- Det må foretas tiltak for å lukke avviket.

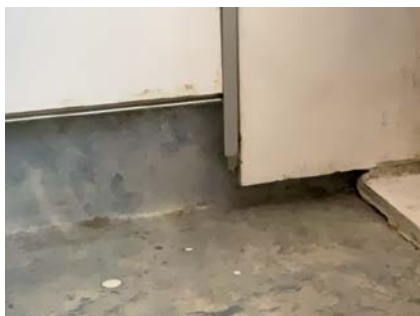
### 1 TG 2 Overflater Gulv

- Det er mulighet for at det kan forekomme vannlekkasje på våtrommet hvor vann ikke vil gå til sluk.
- Det er påvist at høydeforskjell fra topp slukrist til gulv/synlig topp membran ved dørterskel er mindre enn 25 mm.
- Det er påvist avvik i fallforhold til sluk i forhold til krav i forskrift på byggetidspunktet.

- Det bør etableres avrenning inn til sluk for hele våtrommet.

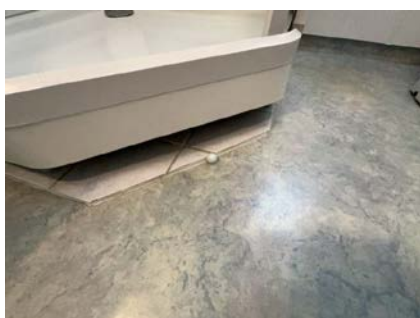
### 1 TG 2 Sluk, membran og tettesjikt

- Det er påvist mangelfull/feil utførelse rundt rørgjennomføringer e.l. som gir fare for fukt i konstruksjonen i våtsone.
- Mer enn halvparten av forventet brukstid er passert på membranløsningen.
- Mer enn halvparten av forventet brukstid er passert på slukløsningen.
- Sluk har begrenset mulighet for inspeksjon og rengjøring.

- Tilgang til sluk må bedres både for inspeksjon og rengjøring.
- Overvåk tilstanden jevnlig. For å få tilstandsgrad 0 eller 1 må slukløsningen skiftes ut og sannsynligvis må også membransjiktet skiftes/utbedres. Det er imidlertid vanskelig å si noe om tidspunktet for når dette er nødvendig.
- Løsningen/utførelsen rundt rørgjennomføringer gir fare for fukt inn i konstruksjoner.
- Det må foretas lokale tiltak for å utbedre utettheter på våtrommet.
- Det må foretas utbedring for å unngå fuktskader i konstruksjonen.
- Sluket må sjekkes og rengjøres jevnlig.

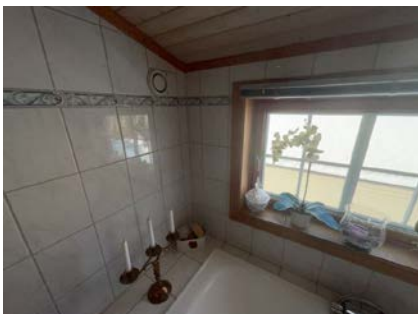
### TG 2 Overflater Gulv

- Det er mulighet for at det kan forekomme vannlekkasje på våtrommet hvor vann ikke vil gå til sluk.
- Det er påvist at høydeforskjell fra topp slukrist til gulv/synlig topp membran ved dørterskel er mindre enn 25 mm.
- Det er påvist avvik i fallforhold til sluk i forhold til krav i forskrift på byggetidspunktet.

- Det bør etableres avrenning inn til sluk for hele våtrommet.

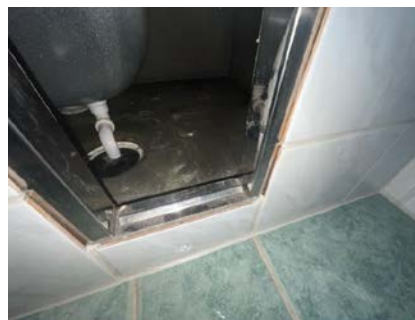
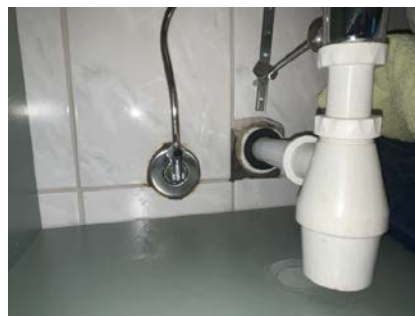
### TG 2 Sanitærutstyr og innredning

- Det er ikke påvist tilfredsstillende løsning for å synliggjøre lekkasje fra innebygget sistene.

- Det må gjøres tiltak for å lukke avviket.
- Det må gjennomføres ytterligere undersøkelser.

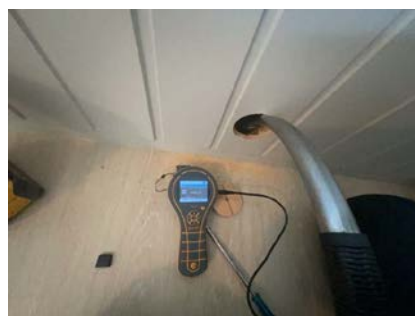
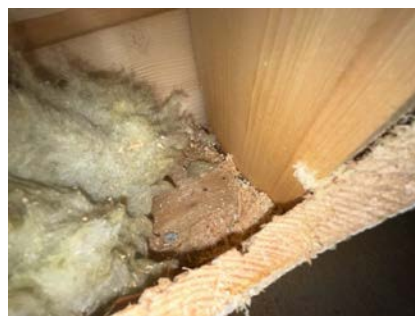
### TG 0 Tilliggende konstruksjoner våtrom

Hulltaking er foretatt uten at det er påvist unormale forhold. Det er målt inne i vegg mellom våtrommet og soverommet.

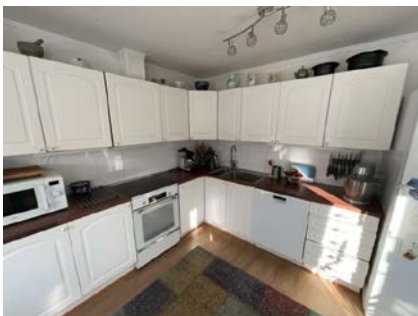
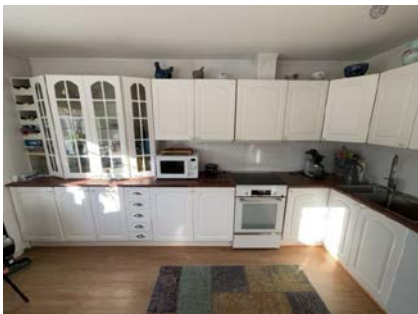
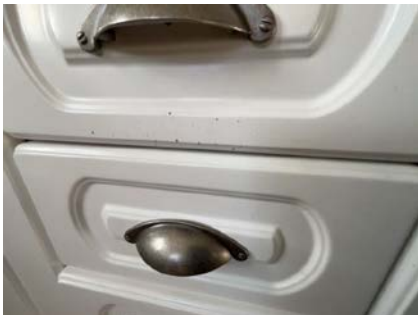
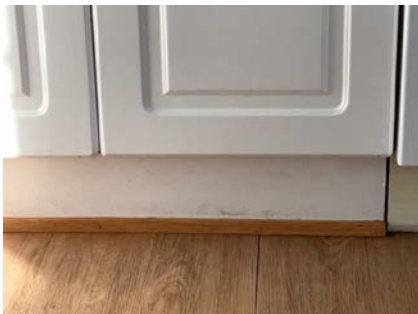
- Det er påvist skader på overflater/kjøkkeninnredning utover normal slitasjeegrad.

- Det må påregnes lokal utbedring/utskiftning.

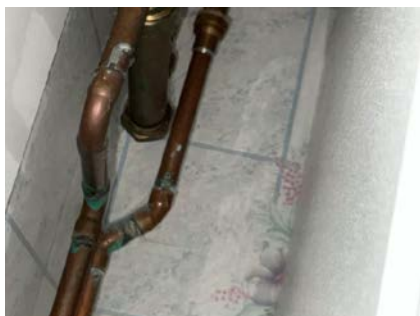
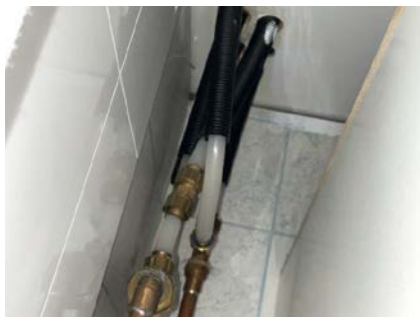
## TG 2 Vannledninger

- Det er ikke behov for utbedringstiltak siden anlegget fungerer i dag, men ut ifra alder kan skader plutselig oppstå på eldre anlegg.
- Overvåk tilstanden jevnlig. For å få tilstandsgrad 0 eller 1 må røranlegget skiftes ut, men tidspunktet for når dette er nødvendig er vanskelig å si noe om. Ved renovering, påse at røranlegget dokumenteres av fagperson.
- Anlegget må sjekkes av fagperson, som må utføre eventuelle tiltak på anlegget.
- I forbindelse med oppgradering av våtrom vil det være naturlig med utskiftning av rør.

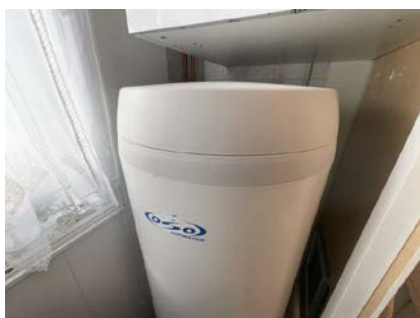
## ! TG 1 Varmtvannstank

Varmtvannstank på 198 liter fra 2016.

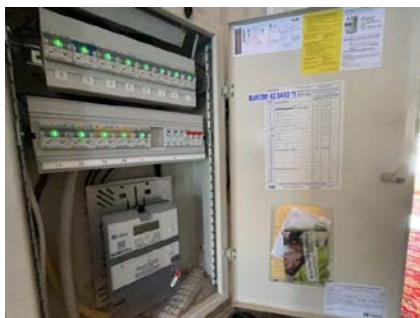
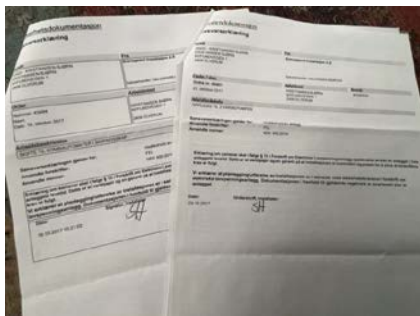
## ! TG 2 Elektrisk anlegg

Eldre installasjon uten dokumentasjon. Noen utførte arbeider uten dokumentasjon. Anbefaler at samsvarserklæring og dokumentasjon for alle arbeider etter 01.01.1999 fremskaffes. Anbefaler primært teknisk gjennomgang av el.taksmann, alternativt tilsyn av DLE. Hvis en utbedringskostnad er opplyst, så gjelder dette estimatet KUN for gjennomføringen av et tilsyn/en teknisk gjennomgang. Eventuelle utbedringer av selve el.anlegget vil komme i tillegg.

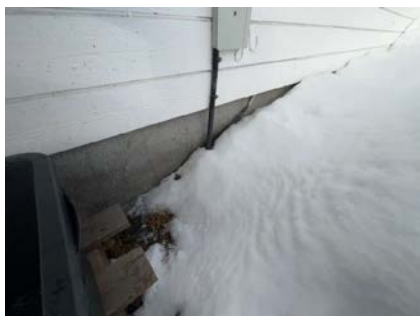
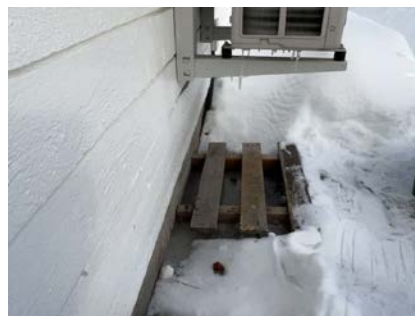
## TG 1 Grunnmur og fundamenter

Ringmur av murte lettklinkerblokker.
