Prisant.:	Kr 600 000,-
Omkostn.:	Kr 16 240,-
Total ink omk.:	Kr 616 240,-
Selger:	Arvid Gramstad
Salgsobjekt:	Fritidseiendom
Eierform:	Eiet
Byggeår:	1924
BRA-i/BRA Total	29/40 kvm
Tomtstr.:	3603.2 m ²
Soverom:	1
Gnr./bnr.	Gnr. 91, bnr. 15
Oppdragsnr.:	1201240100

Om Nordabergsvegen 470

Befaringsdato: 05.08.2024

Tilstandsrapport

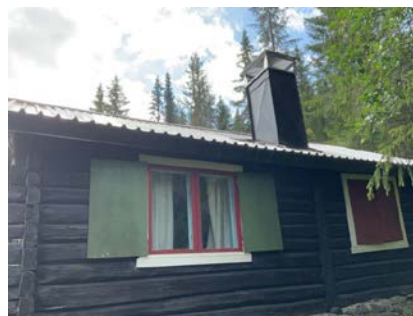
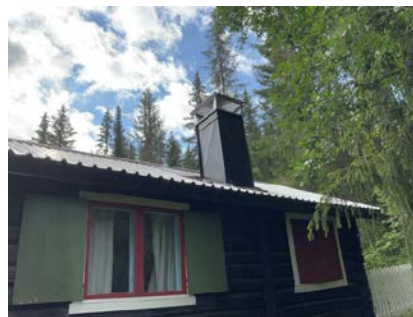
- Mer enn halvparten av forventet brukstid er passert på taktekkingen.
- Det er usikkert om det er etablert undertak da dette ikke er synlig. Det er spor inne i bygget etter vanninntrengning, blant annet ved pipe. Eier opplyser at tidligere lekkasjer ved pipe ble tettet i 2018 med nytt beslag.

- Tidspunkt for utskifting av takteking nærmer seg.
- Overvåk tilstanden jevnlig. For å få tilstandsgrad 0 eller 1 må tekkingen skiftes ut, men tidspunktet for når dette er nødvendig er vanskelig å si noe om.

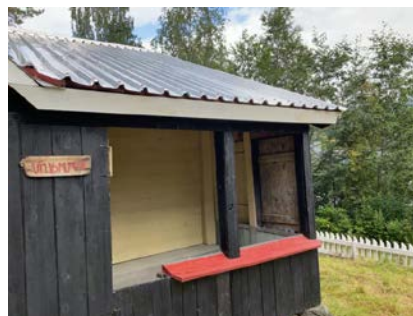
TG 2 Nedløp og beslag

Bygget har ikke takrenner.

- Det bør lages system for bortledning av vann fra taknedløp ved grunnmur.
- Stigetrinn for feier må monteres.

Takrenner bør etableres.

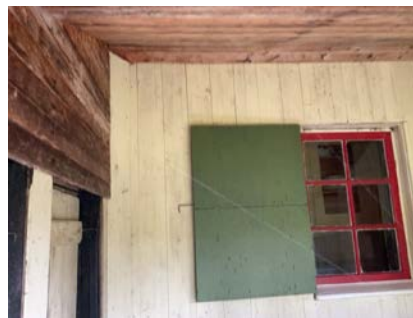
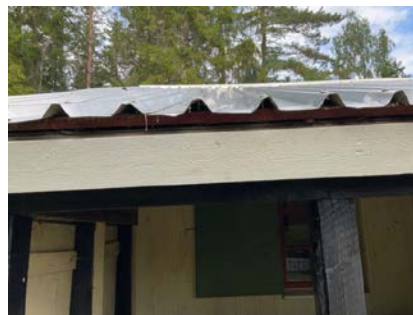
! TG 2 Vinduer

- Det er påvist at enkelte vinduer er vanskelig å åpne/lukke.
- Det er påvist avvik rundt innsettsdetaljer.

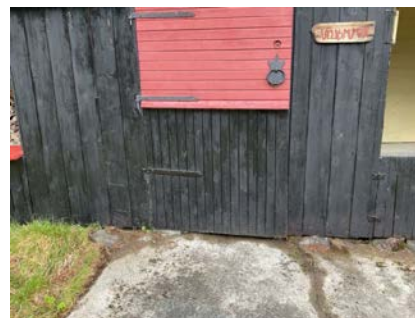
! TG IU Balkonger, terrasser og rom under balkonger - 2

På kortvegg på oversiden av bygget er det terrasse/ plattung av betong. Denne er nedgrodd og ikke tilgjengelig for inspeksjon.

Noe sprekker i betong er registrert. Det er registrert skjevheter i gulv.

Lokale utbedringer vurderes.

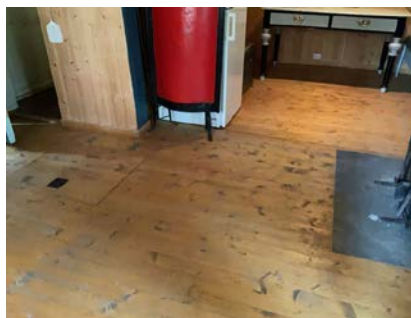
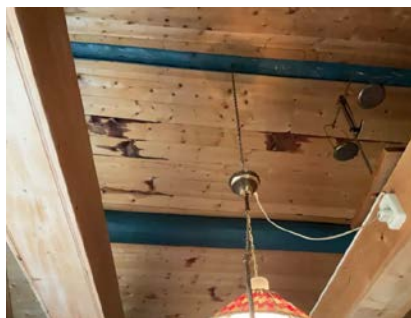
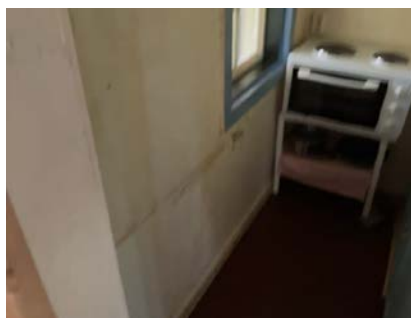
! TG 3 Etasjeskille/gulv mot grunn

Bygget har etasjeskiller mot kryprom av trebjelkelag anlagt på ringmur.

- Målt høydeforskjell på over 30 mm gjennom hele rommet. Tilstandsgrad 3 gis med bakgrunn i standardens krav til godkjente måleavvik.

Målbar fukt i konstruksjon. Det er bul på gulv som kan skyldes fukt. Målinger med planlaser viser høydeforskjeller på innvendige gulv i stue på vel 10 cm.

Forhold med registrert fukt må undersøkes ytterligere. Luke i gulv sitter fast. Noe svikt er registrert.

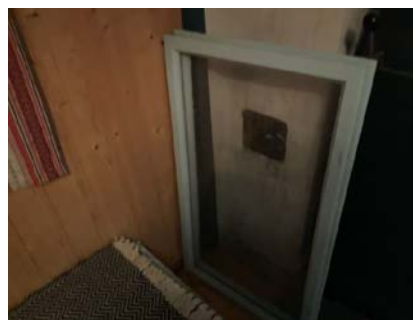
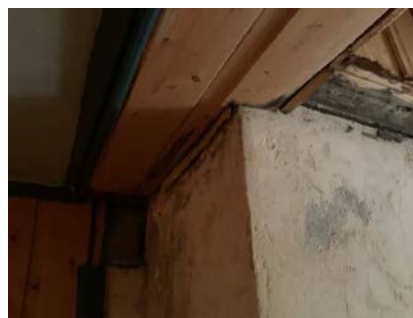
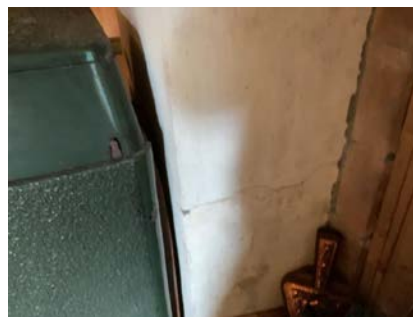
TG 2 Krypjkjeller

Kryproom inne i ringmur under bjelkelag mot terreng. Lav høyde.

- Det er stedvis påvist fuktnivå som tilsier at konstruksjonen kan ha fuktskader.

Kjellerlem sitter fast i gulv ved befaringen grunnet svelling/ fukt.

- Overvåk konstruksjonen jevnlig. Avviket kan medføre behov for tiltak, men bør observeres over tid.
- Om mulig bør det forsøkes etablert adkomst til krypkjeller slik at den kan inspiseres. Dette er en utsatt konstruksjon.

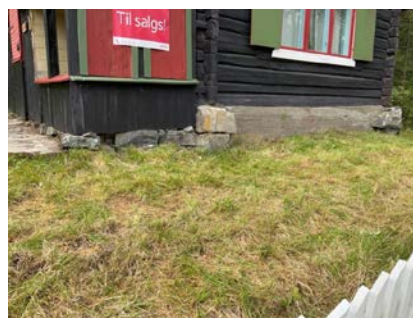
Det er registrert setninger i mur, disse har forplantet seg til konstruksjoner over mur. Mur er laget noe større enn bygget, dette er uheldig da vann vil bli liggende på muren og sige ned i denne. Vil kunne føre til frostsprengning. Noe sprekker og avskalling er registrert, noe som må sees på som normalt ut fra alder. Byggemåte tilsier at bevegelse gjennom året må påregnes.

Tiltak med lokale utbedringer av sprekker og avskalling må påregnes. For å hindre bevegelse gjennom året må vesentlige tiltak gjennomføres. Ut fra øvrige benyttede bygningsdeler vil det være normalt at det kommer noe bevegelser gjennom året.
