# Gammel tømmerhytte med sjel i et fredelig område nær Begna Elv. Helårs vei, innlagt strøm.

# Om Nordabergsvegen 470

Befaringsdato: 05.08.2024

Rapportdato: 03.09.2024

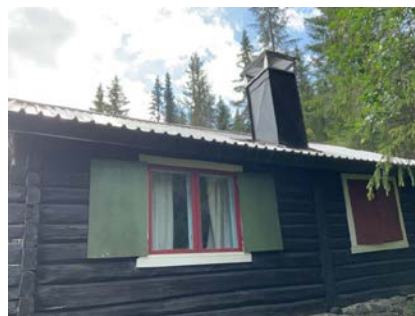
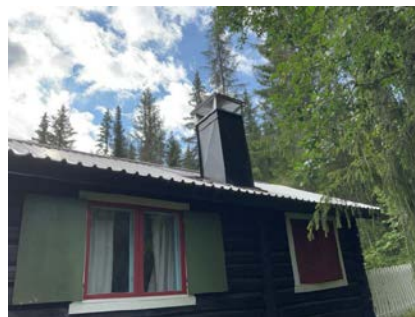
- Mer enn halvparten av forventet brukstid er passert på taktekkingen.
- Det er usikkert om det er etablert undertak da dette ikke er synlig. Det er spor inne i bygget etter vanninntrengning, blant annet ved pipe. Eier opplyser at tidligere lekkasjer ved pipe ble tettet i 2018 med nytt beslag.

- Tidspunkt for utskifting av takteking nærmer seg.
- Overvåk tilstanden jevnlig. For å få tilstandsgrad 0 eller 1 må tekkingen skiftes ut, men tidspunktet for når dette er nødvendig er vanskelig å si noe om.

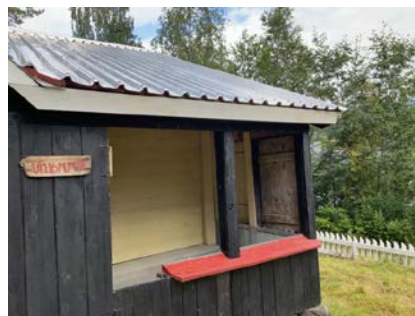
### TG 2 Nedløp og beslag

Bygget har ikke takrenner.

- Det bør lages system for bortledning av vann fra taknedløp ved grunnmur.
- Stigetrinn for feier må monteres.

Takrenner bør etableres.

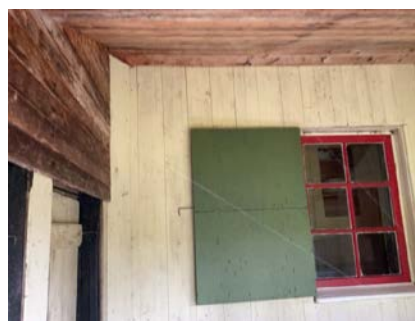
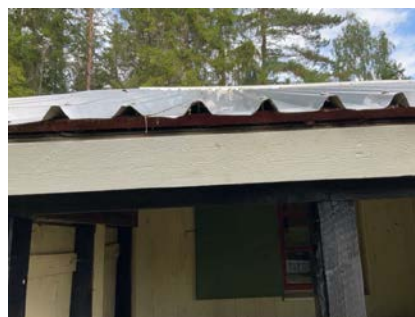
Ved omlegging av takteking må ventilering og og isolering av konstruksjonen etableres/ forbedres.

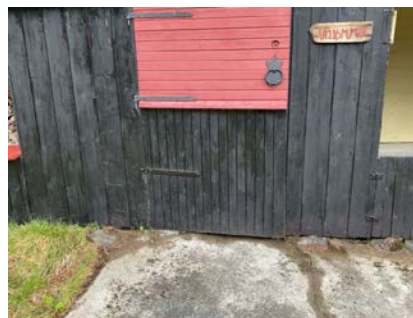
### Vurdering av avvik:

- Dører må justeres.

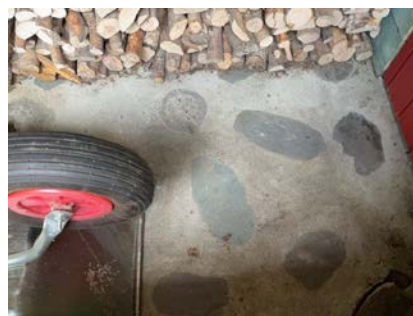
## ! TG IU Balkonger, terrasser og rom under balkonger - 2

På kortvegg på oversiden av bygget er det terrasse/ platting av betong. Denne er nedgrodd og ikke tilgjengelig for inspeksjon.

Noe sprekker i betong er registrert. Det er registrert skjevheter i gulv.

Lokale utbedringer vurderes.

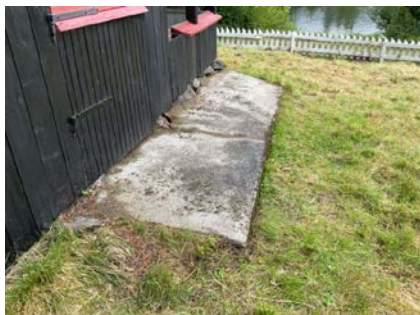
Det er registrert sprekke-dannelser og skjevheter i trappetrinn.

Utbedring/ utskifting vurderes.

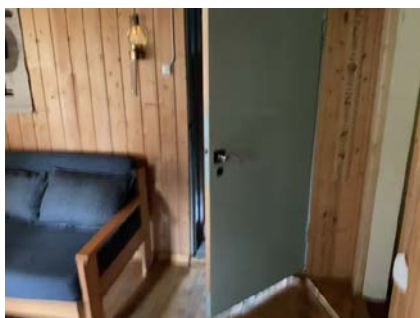
- Det er påvist avvik som tilsier at det bør foretas tiltak på enkelte dører.

- Enkelte dører må justeres.

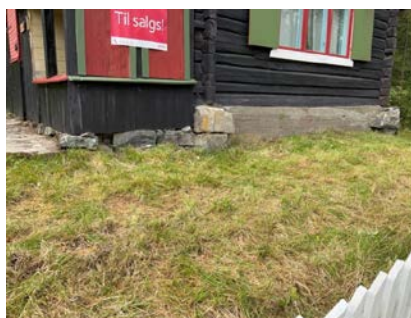
Det er registrert setninger i mur, disse har forplantet seg til konstruksjoner over mur. Mur er laget noe større enn bygget, dette er uheldig da vann vil bli liggende på muren og sige ned i denne. Vil kunne føre til frostsprengning. Noe sprekker og avskalling er registrert, noe som må sees på som normalt ut fra alder. Byggemåte tilsier at bevegelse gjennom året må påregnes.

Tiltak med lokale utbedringer av sprekker og avskalling må påregnes. For å hindre bevegelse gjennom året må vesentlige tiltak gjennomføres. Ut fra øvrige benyttede bygningsdeler vil det være normalt at det kommer noe bevegelser gjennom året.
