Gammel tømmerhytte med sjel i et fredelig område nær Begna Elv.

Om Nordabergsvegen 470

Tilstandsrapport

FRITIDSBOLIG

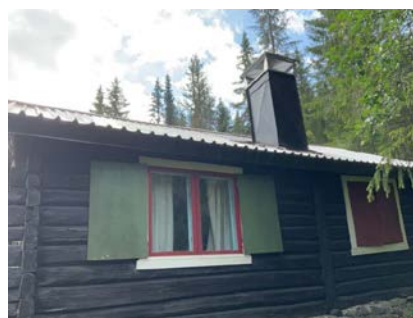
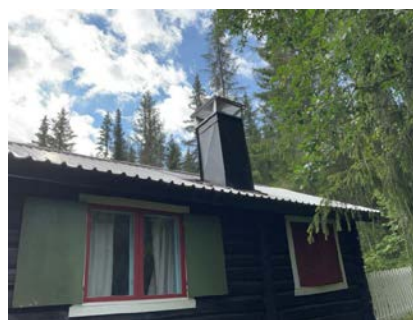
- Mer enn halvparten av forventet brukstid er passert på taktekkingen.
- Det er usikkert om det er etablert undertak da dette ikke er synlig. Det er spor inne i bygget etter vanninntrengning, blant annet ved pipe. Eier opplyser at tidligere lekkasjer ved pipe ble tettet i 2018 med nytt beslag.

- Tidspunkt for utskifting av takteking nærmer seg.
- Overvåk tilstanden jevnlig. For å få tilstandsgrad 0 eller 1 må tekkingen skiftes ut, men tidspunktet for når dette er nødvendig er vanskelig å si noe om.

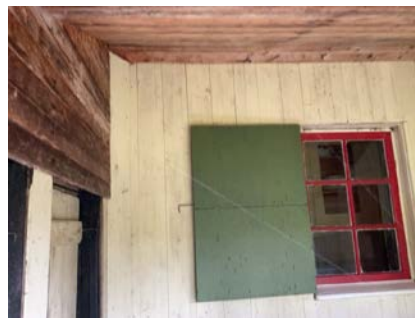
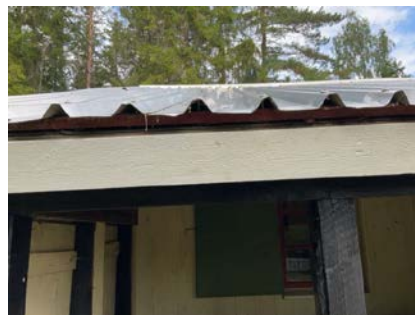
Ved omlegging av takteking må ventilering og og isolering av konstruksjonen etableres/ forbedres.

Kostnadsestimat: 100 000 - 300 000

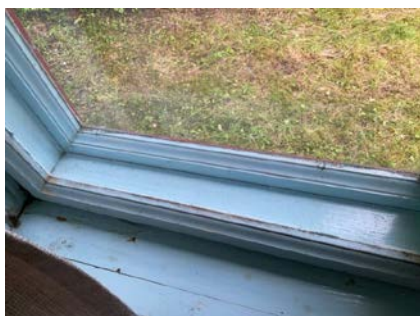
! TG 2 Vinduer

- Det er påvist at enkelte vinduer er vanskelig å åpne/lukke.
- Det er påvist avvik rundt innsettsdetaljer.

- Vinduer må justeres.
- Det må påregnes noe vedlikehold og at enkelte vinduer må skiftes ut.

Utvendig omramming bør sjekkes og forbedres der det er behov.

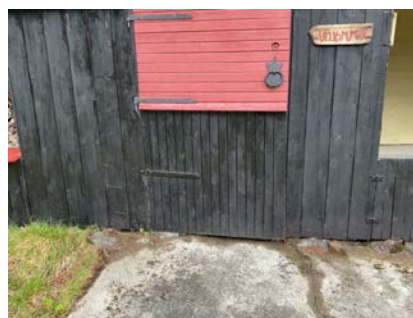
! TG 2 Dører

Ytterdør består av enkel tredør med nøkkellås.

- Dører må justeres.
