Tilstandsrapport

Rekkehus

Johnny Svorkmos vei 246, 0983 OSLO

Befaringsdato: 14.01.2025

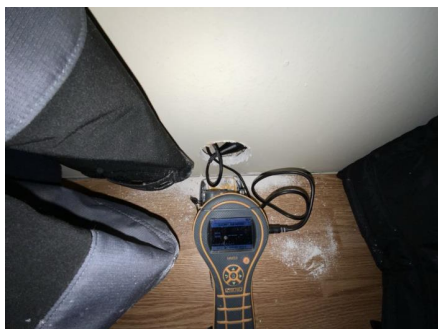
TG 1 Tilliggende konstruksjoner våtrom

Hulltaking er foretatt uten å påvise unormale forhold. Hulltaking er foretatt ved/i Bod.

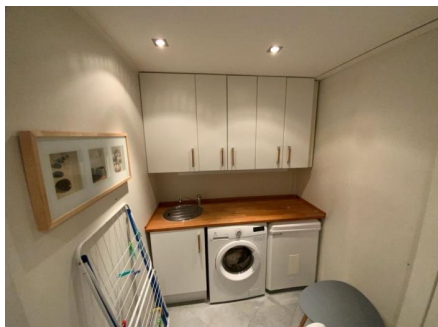
1. ETASJE > VASKEROM

Aktuell byggeforskrift er tekniske forskrifter i perioden 1997-2010. Dokumentasjon: ingen dokumentasjon.

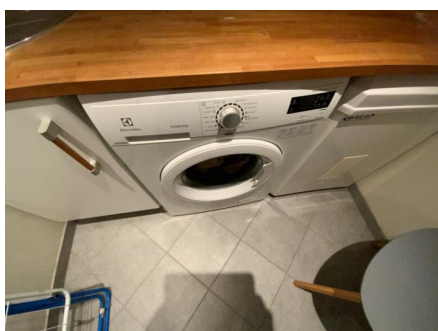
1. ETASJE > VASKEROM

TG 1 Sanitærutstyr og innredning

Hulltaking er foretatt uten å påvise unormale forhold. Hulltaking er foretatt ved/i Vaskerom.

Etablere vannstoppersystem for å unngå vannskader ved lekkasje. Med tanke på badets alder og datidens membran, anbefales kabinett eller oppgradering av badet. Med tanke på sluket og membranens alder vil ikke denne ha dagens kvalitet med tanke på tetthet. Derfor kan fuktskader oppstå ved en større fuktbelastning av konstruksjonene på vegger og gulv.

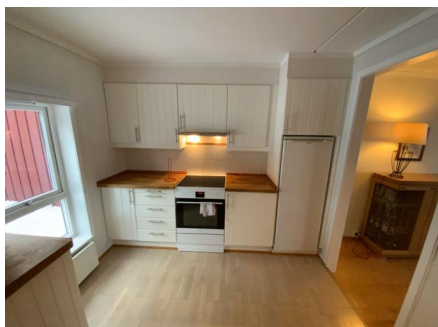
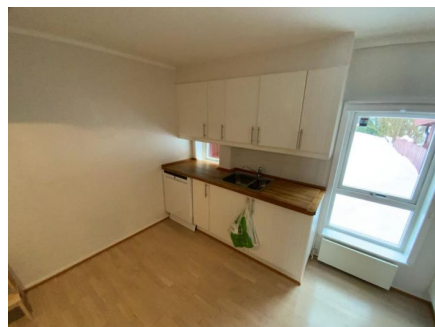
1. ETASJE > KJØKKEN

TG 1 Avtrekk
