Østre Totenveg 15, 2816 GJØVIK

**Innholdsrik og meget smakfull  
tomannsbolig - god utleiemulighet  
- kort veg til Mjøsa, båthavn og  
senrumsfasiliteter.**

| Tilstandsrapport ..... | 58 |

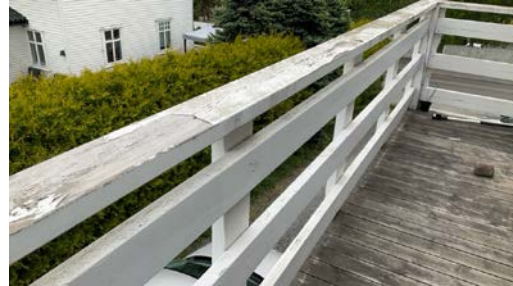
Konstruksjoner/overflater har vedlikeholdsbehov.

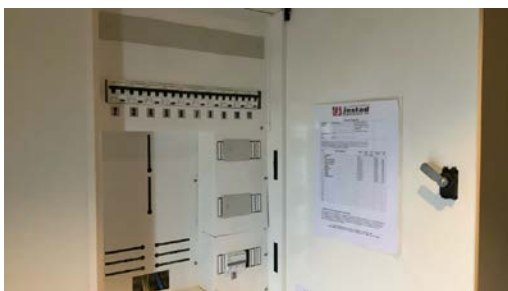
Sikringsskap plassert i gang i 2. etasje.
