Østre Totenveg 15, 2816 GJØVIK

**Innholdsrik og meget smakfull  
tomannsbolig - god utleiemulighet  
- kort veg til Mjøsa, båthavn og  
senrumsfasiliteter.**

| Tilstandsrapport ..... | 58 |

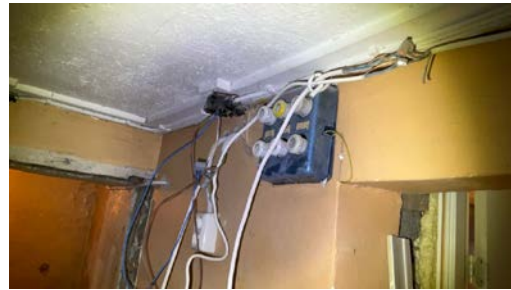
Løse ledninger og ufagmessig arbeid.

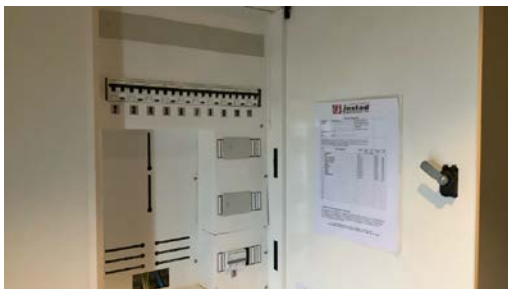
Sikringsskap plassert i gang i 2. etasje.
