Østre Totenveg 15, 2816 GJØVIK

**Innholdsrik og meget smakfull  
tomannsbolig - god utleiemulighet  
- kort veg til Mjøsa, båthavn og  
senrumsfasiliteter.**

Befaringsdato: 22.05.2025

Rapportdato: 30.05.2025

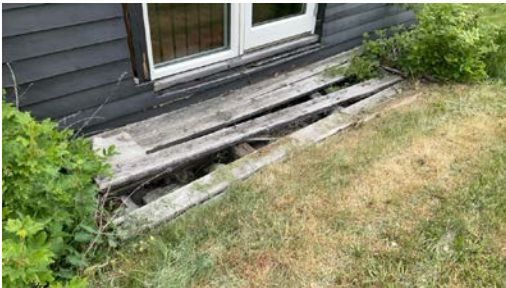
Platting utenfor ene soverommet må fjernes.

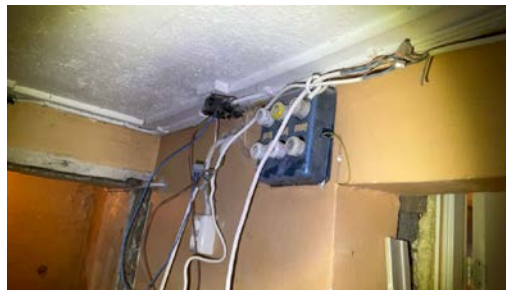
Løse ledninger og ufagmessig arbeid.

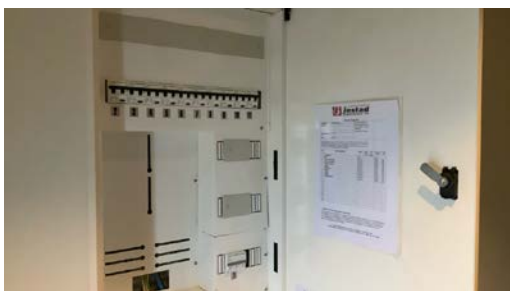
Sikringsskap plassert i gang i 2. etasje.
