# Tilstandsrapport

Leilighet

Langstranda 7, 1970 HEMNES

Befaringsdato: 12.06.2025

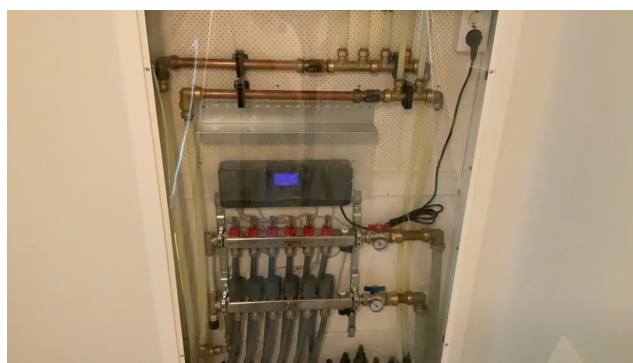
Innvendige vannledninger er av plast (rør i rør). Fra byggeåret. Det er besiktiget i rørskap.
