Tilstandsrapport

📍 Nedre Rælingsveg 393, 2008 FJERDINGBY

gnr. 98, bnr. 153

Befaringsdato: 05.09.2024

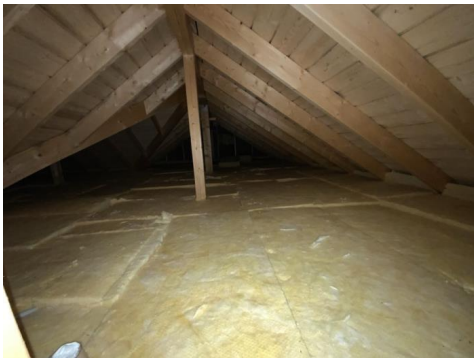
Takkonstruksjon fra tilbygget av taksperer. Takkonstruksjonen fremstår med tiltenkt funksjon på befaringsdagen. Synlig luftespalter ved kontroll i gesimskasser men begrenset kontrollmuligheter for øvrig og er i hovedsak vurdert opp mot alder. 2 stk ventiler i gavlvegger blir opparbeidet før salg iht. eiers opplysninger. Takkonstruksjon fremstår med tiltenkt funksjon på befaringsdagen.

Generell besiktigelse.

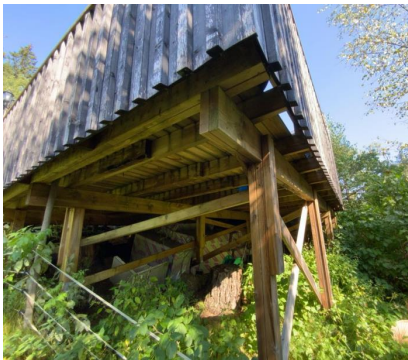
Kontroll av fundament.

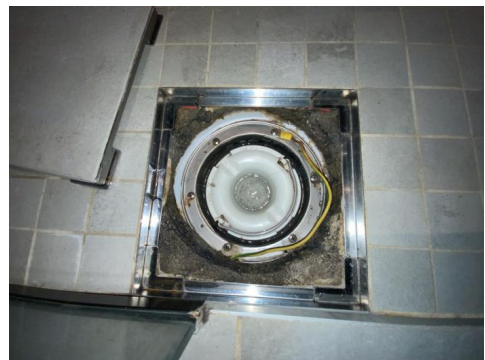
Synlig banemembran med tilfredsstillende klemt tettefunksjon i slukovergang. Plastsluk.

Kontroll av sluk.

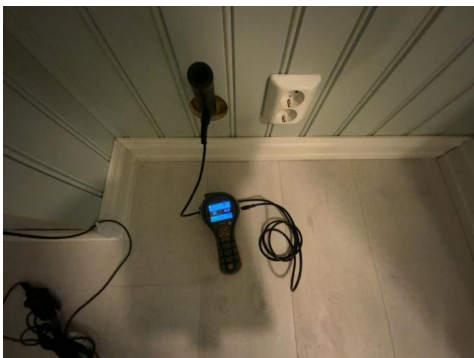
Hulltaking er foretatt uten å påvise unormale forhold. Hulltaking er foretatt ved/i Gang. Fuktkvotemåling (vekt%) i konstruksjonen ble målt til 0.

Utført hulltaking.

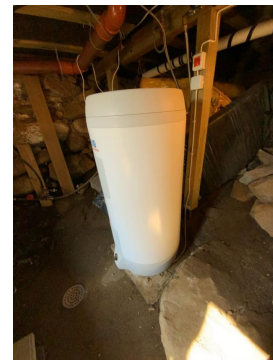
Varmtvannsbereider ca. 200 L fra 2019 plassert på i kryproom. Rom med sluk for lekkasjevann. Normalt vil fabrikkår indikere tilstanden og samtidig forventet levetid ut fra en gjennomsnittsbetraktning.

Besiktigelse av bereder.

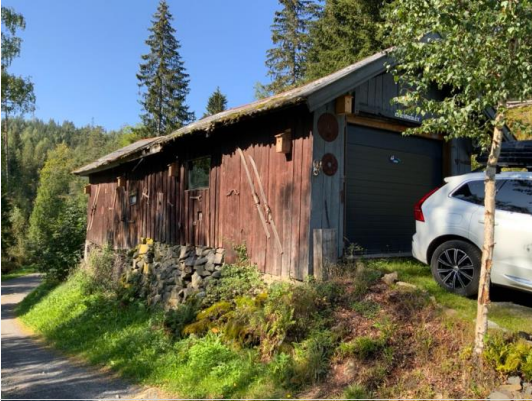
Garasje fundamentert med sparesteinsmur. Yttervegger i reisverk bekledd med panel. Tekket saltak. Leddet port. Synlig elde og slitasje der oppgraderende tiltak og vedlikehold generelt er påregnelig. Kommende rivning kan heller ikke utelukkes. Garasjen er ikke vurdert utover nevnte beskrivelser.
