📍 Nedre Rælingsveg 393, 2008 FJERDINGBY
 🏠 RÆLINGEN kommune
 # gnr. 98, bnr. 153

Befaringsdato: 05.09.2024 Rapportdato: 06.09.2024 Oppdragsnr.: 19291-1916 Referansenummer: ET5016
 Autorisert foretak: Takstportalen Aleksander Olsen AS Sertifisert Takstingeniør: Aleksander Olsen Vår ref:

Tilstandsrapport

ENEBOLIG

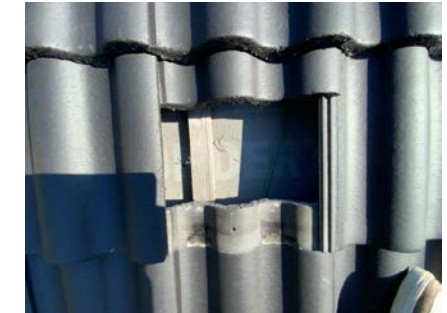
Kontroll av undertak.

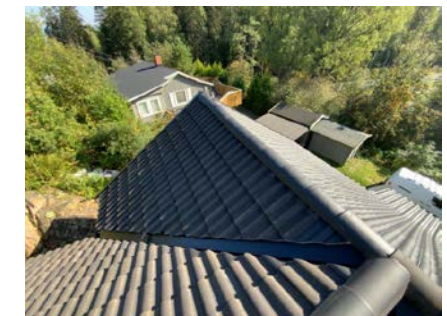
Taktekking fra 2019 til 2023 anses å ha sin tiltenkte funksjon uten negative avvik utfra alder tatt i betraktning. Kommende lokale utskiftinger av stein er påregnelig på sikt som normalt vedlikehold. Taktekke ble inspisert fra bakkenivå og fra takfot i stige. Taktekket er i hovedsak vurdert opp mot alder og gjenværende forventet levetid.

Besiktigelse av taktekke.

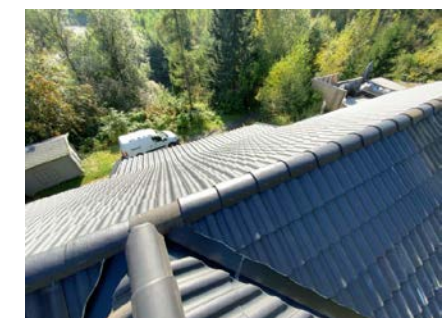
Besiktigelse av taktekke.

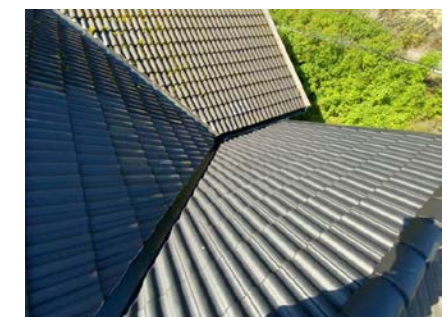
Besiktigelse av taktekke.

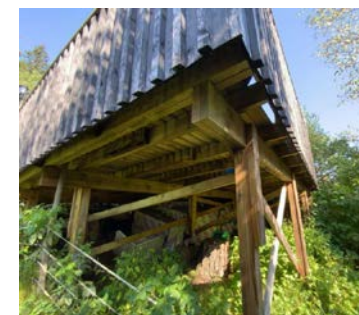
Kontroll av fundament.

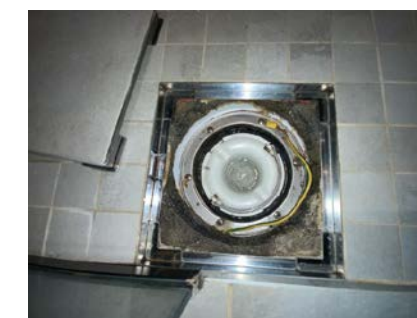
1. ETASJE > BAD

Synlig banemembran med tilfredsstillende klemt tettefunksjon i slukovergang. Plastsluk.

Kontroll av sluk.
