## Solveig Granlund

📍 Nedre Rælingsveg 393, 2008 FJERDINGBY  
 🏠 RÆLINGEN kommune  
 # gnr. 98, bnr. 153

Befaringsdato: 05.09.2024    Rapportdato: 06.09.2024    Oppdragsnr.: 19291-1916    Referansenummer: ET5016  
 Autorisert foretak: Takstportalen Aleksander Olsen AS    Sertifisert Takstingeniør: Aleksander Olsen    Vår ref:

## Tilstandsrapport

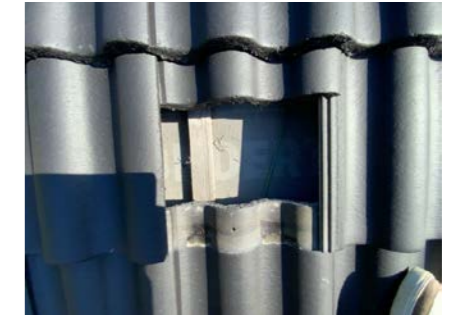
Kontroll av undertak.

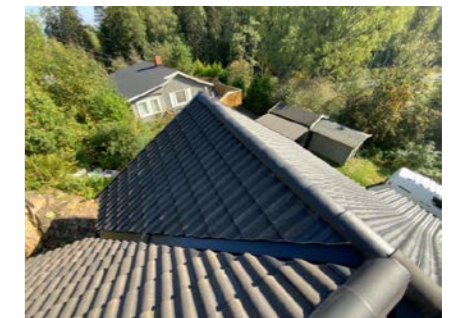
Taktekking fra 2019 til 2023 anses å ha sin tiltenkte funksjon uten negative avvik utfra alder tatt i betraktning. Kommende lokale utskiftinger av stein er påregnelig på sikt som normalt vedlikehold. Taktekke ble inspisert fra bakkenivå og fra takfot i stige. Taktekket er i hovedsak vurdert opp mot alder og gjenværende forventet levetid.

Besiktigelse av taktekke.

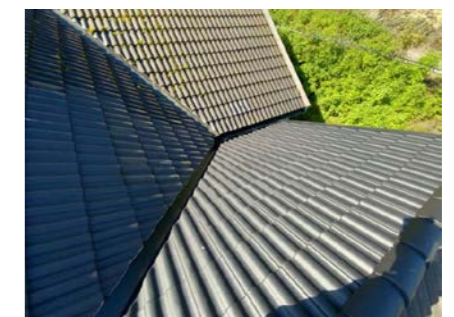
Besiktigelse av taktekke.

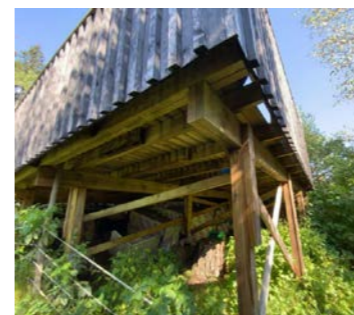
Kontroll av fundament.

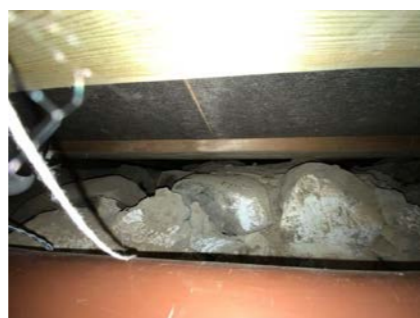
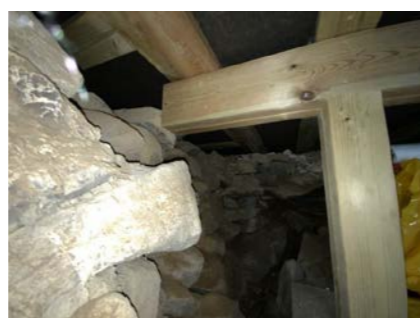
Krypkjeller under trebjelkelag og stubbegulv. Det ble foretatt fuktmålinger (vekt-%) i treverk (bjelker og på svill). Ingen verdier over 11 %. Dette ansees som tørt. Det gjøres oppmerksom på at kryprom erfaringsmessig har høy skadefrekvens selv om det ikke her var synlig tegn til skade, men undertegnede kan følgelig ikke garantere mot skjult skade. På generelt grunnlag er jevnlig kontroll og overvåking alltid å anbefale på kryprom. Økt ventilering i grunnmur kan med fordel økes. Fuktsperre mot grunn bør etableres.

- Det er manglende fuktsperre på bakken.

Besiktigelse av kryprom.

- Fuktsperre på bakken bør etableres.

Økt ventilering bør utføres.

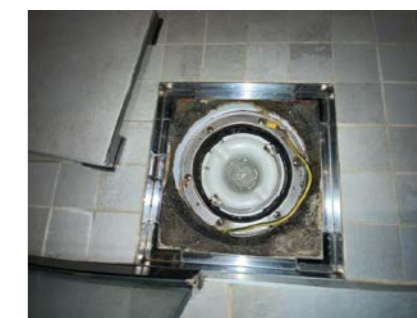
Synlig banemembran med tilfredsstillende klemt tettefunksjon i slukovergang. Plastsluk.

Kontroll av sluk.
