# TILSTANDSRAPPORT

Folldalsheia 21 A  
5239 RÅDAL  
4601/120/1/512/0/0

16.07.2025

Befaring utført den 15.07.2025 av:

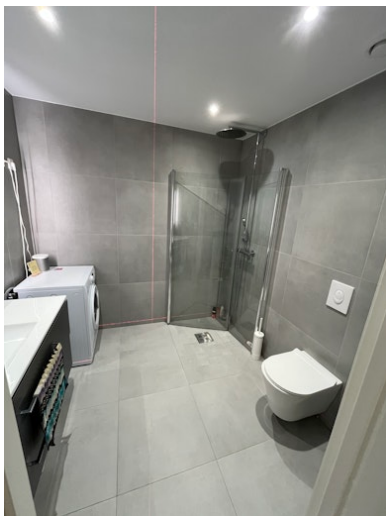
Noe bred silikon fuge i overgang gulv/vegg som har sprekker / sluppet enkelte plasser.

Presiseres at dette ikke er farlig eller skadelig da det er underliggende membran som gjør at våtrom er tett. Enkel utbedring.

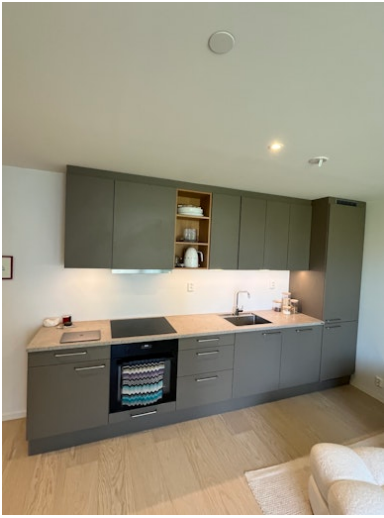
Det er etablert både komfyrvakt over stekesonen og lekkasjevakt under skrog med vanninstallasjoner.

Ved stikkprøvekontroll med fuktindikator på erfaringsmessig utsatte steder ble det ikke registrert negative fuktindikasjoner. Kjøkkenet vurderes å være i bruksmessig god stand med normal bruksslitasje.
