**Salgsobjekt:** Enebolig  
**Eierform:** Eiet  
**Byggeår:** 1960  
**BRA-i/BRA Total** 224/825 kvm  
**Tomtstr.:** 3334.8 m<sup>2</sup>  
**Soverom:** 1  
**Gnr./bnr.** Gnr. 20, bnr. 105  
**Oppdragsnr.:** 1201240145

# Gårdstun med nydelig utsikt til Strandefjorden, Fagernes m.m. Åpent og

# Tilstandsrapport

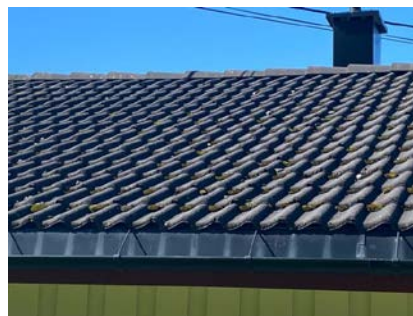
Mose på tekkning

- Lokal utbedring må utføres.

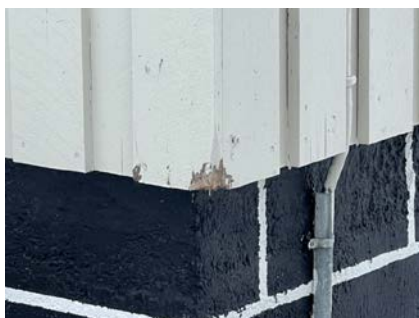
Slitasje

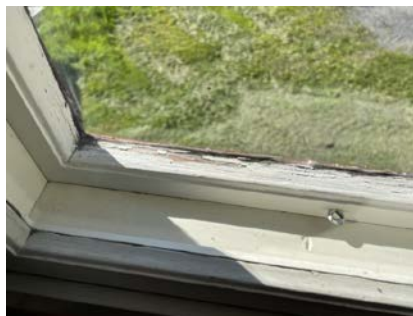
Registrert sprekk i glass på et stuevindu. (tg3)

Preget av elde og slitasje

Må påregnes utskifting av de eldste vinduer.

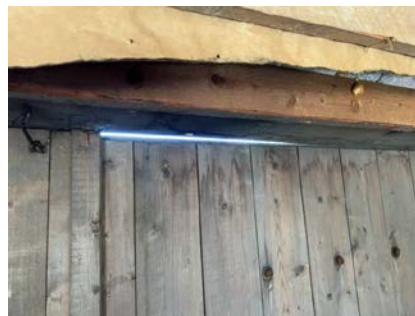
Utettheter i port, samt utgliding av yton

Må påregnes vedlikehold/utskifting av ytterdør.  
Port må påregnes utskifting.

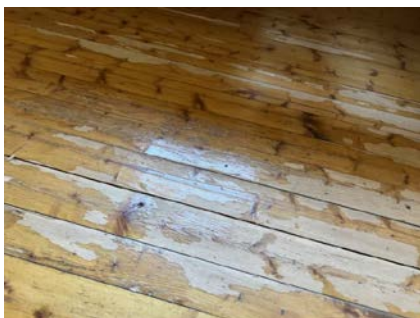
Slitasje på overflater

Må påregnes oppussing/modernisering av overflater generelt i opprinnelig del. (tilstandsgrad satt som samleverdi for nevnte avvik)
