Tilstandsrapport

Tomannsbolig

Gauterødveien 58 B, 3114 TØNSBERG

Befaringsdato: 03.06.2024

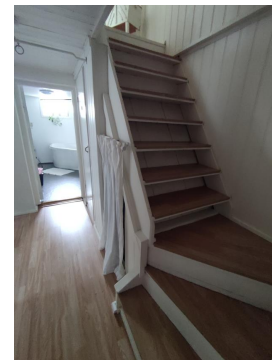
! TG 2 Innvendige dører

Det er innvendige malte profilerte dører og malte glatte dører i kjeller. Mindre overflateavvik kan forekomme og noe småjusteringer kan påregnes med tiden.

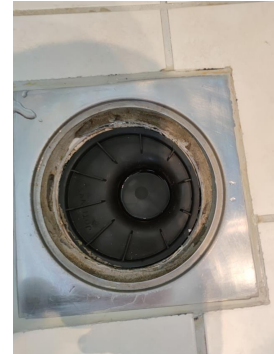
2. ETASJE > BAD

TG 2 Sanitærutstyr og innredning
