Tilstandsrapport

📍 Haneborgveien 735, 1930 AURSKOG

Befaringsdato: 31.05.2023

Oppdragsnr.: 18925-1359

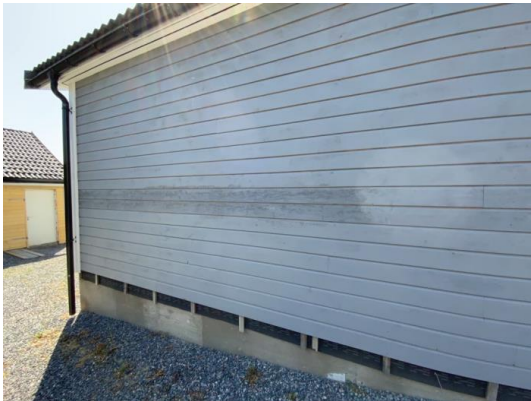
TG 1

Hall med bod som er utbygget, har bindingsverkskonstruksjon fra 2015. Fasade/kledning har liggende bordkledning.

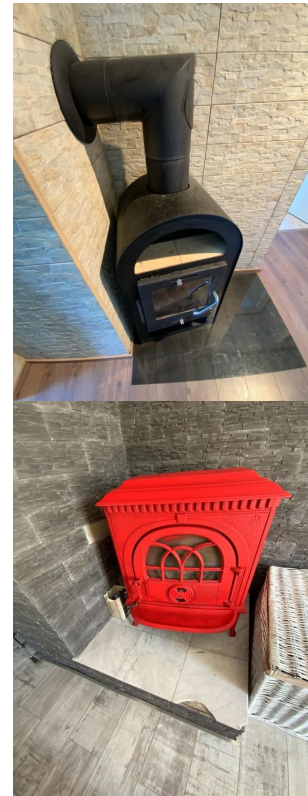
TG 1

Boligen har mursteinspipe med nytt røykrør og vedovner. Vedovn i 1 og 2 etasje.

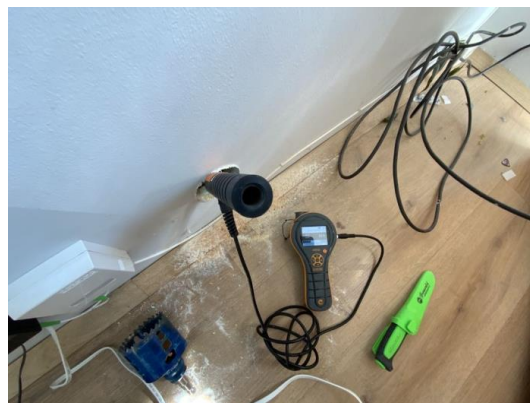
TG 1

Hulltaking er foretatt uten å påvise unormale forhold. Hulltaking er foretatt ved/i Soverom. Fuktkvotemåling (vekt%) i konstruksjonen ble målt til 10. Begrenset måling, da det viser seg å være hel tømmervegg.

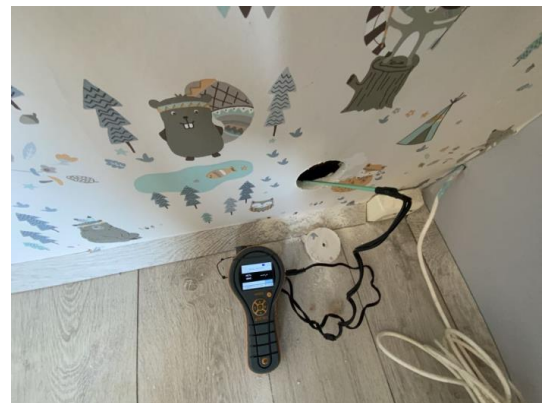
TG 1

Hulltaking er foretatt uten å påvise unormale forhold. Hulltaking er foretatt ved/i Soverom.

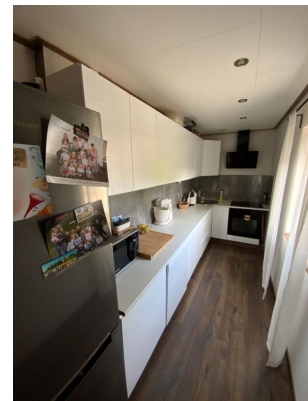
TG 1

Kjøkkenet i 2 etasje har innredning med glatte fronter. Benkeplaten er av laminat med stål oppvaskkum. Det er kjøleskap, oppvaskmaskin, platetopp og stekeovn.

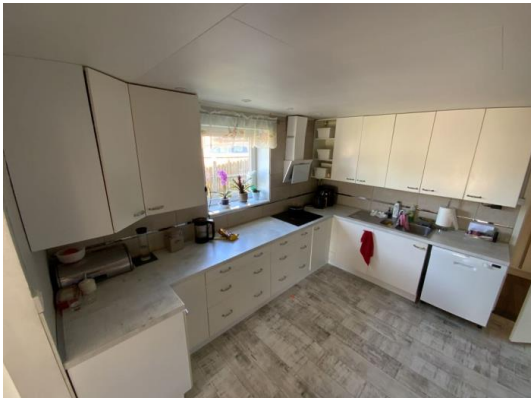
TG 1

Kjøkkenet i 1 etasje har innredning med glatte fronter. Benkeplaten er av laminat. Det er kjøleskap, oppvaskmaskin, platetopp og stekeovn.

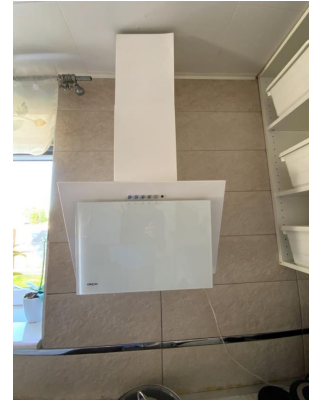
Avtrekk

TG 1

Det er kjøkkenventilator med avtrekk ut. Det er ikke kjent om det var krav om kjøkkenvakt på tidspunkt kjøkken ble etablert.

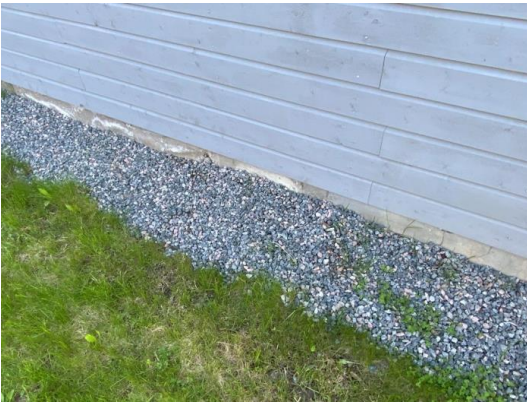
TG 1

Bygningen har Betong ringmur. Det er stripefundamenter av betong under grunnmur.
