Haneborgveien 735, 1930 AURSKOG

**Romslig enebolig med pen tomt,
solrik terrasse, drivhus,
dobbelgarasje og kort skolevei.**

Befaringsdato: 31.05.2023

Rapportdato: 06.06.2023

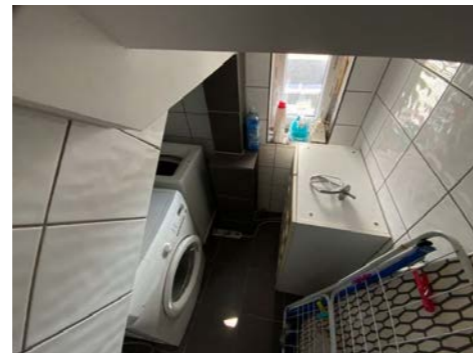
Aktuell byggeforskrift er teknisk forskrift 2010. Dokumentasjon: ingen dokumentasjon. Egeninnsats. Etablert vaskerom under trapp.

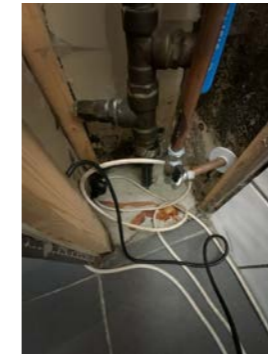
Våtrom > Sluk, membran og tettesjikt > Vaskerom
Det er ikke sluk/ukjent slukløsning og ikke noen form for tettesjikt.
Vurdering av avvik: Det er rundt sluk påvist en ikke-fagmessig utførelse av membran/tettesjikt/klemring.
Konsekvens/tiltak: Det må foretas utbedring for å unngå fuktskader i konstruksjonen.

TG 3

Det er ikke sluk/ukjent slukløsning og ikke noen form for tettesjikt.

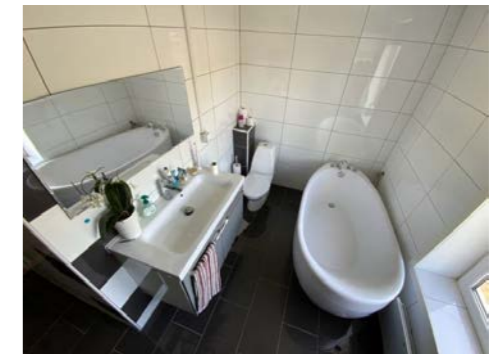
Aktuell byggeforskrift er teknisk forskrift 2010. Det opplyses om at det er lagt flis på flis og ny innredning fra 2016. Dokumentasjon: ingen dokumentasjon.

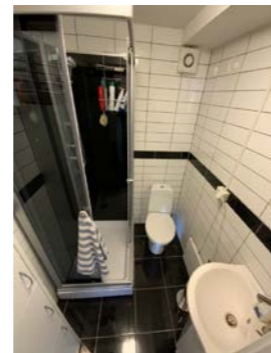
1. ETASJE > BAD

Våtrom > Sluk, membran og tettesjikt > Bad
Det er ikke sluk, kun avløpsrør og smøremembran med ukjent utførelse.
Vurdering av avvik: Det er usikkert om rørgjennomføringene er riktig utført.
Konsekvens/tiltak: Overvåk tilstanden jevnlig. For å få tilstandsgrad 0 eller 1 må tettesjiktet skiftes ut, men tidspunktet for når dette er nødvendig er vanskelig å si noe om. Ved renovering, påse at alle forhold med tettesjiktet, våtsone, sluk, røranlegg mv. dokumenteres. Det er avgjørende at det dusjes i kabinett med tanke på at det ikke er sluk i gulv, kun direkte avløp. Det anbefales at rommet kun brukes som toalettrom.

Aktuell byggeforskrift er teknisk forskrift 2010. Arbeid gjort ved egeninnsats.

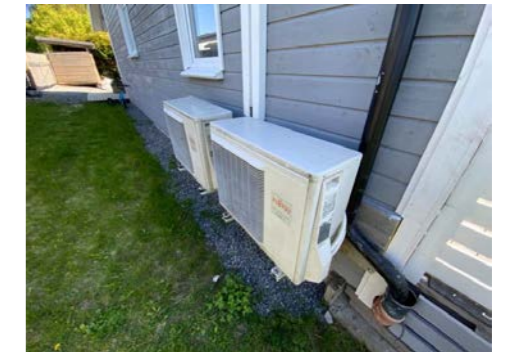
TG 2

Det er installert 2 varmpumper.

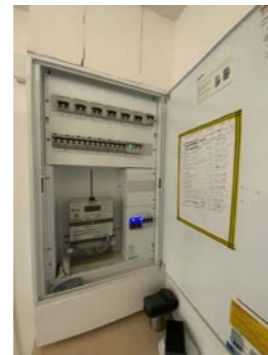
Med tanke på at forrige eier oppgraderte anlegget er det ikke kjent hva som er gjort. Derfor anbefales en gjennomgang av anlegget.
