Tilstandsrapport

Enebolig

Tinneveien 19, 3681 NOTODDEN

Befaringsdato: 23.04.2026

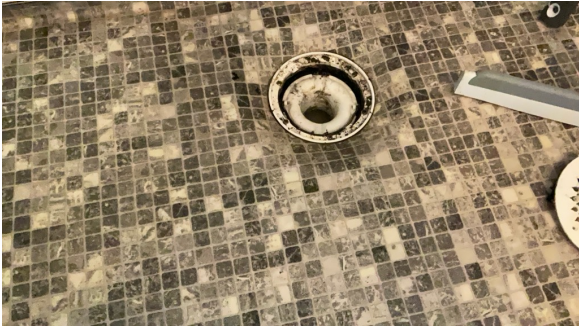
2. ETASJE > BAD

Det er plastsluk og synlig vinylbelegg som tettesjikt.

Plastsluk med belegg klemt med klemring.

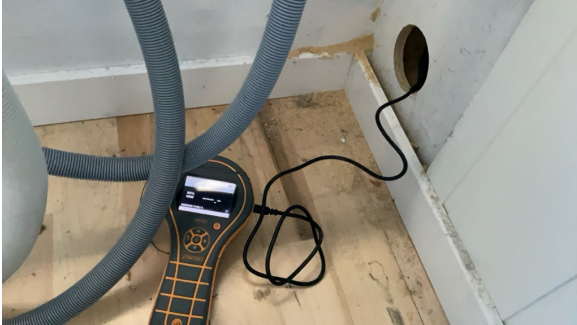
1. ETASJE > BAD

Hulltaking er foretatt uten å påvise unormale forhold. Fuktkvotemåling (vekt%) i konstruksjonen ble målt til under 6% ingen utslag på fuktmåling. Hulltaking er foretatt i kjøkken mot dusjsone.

Fuktmåling i konstruksjon mot dusjsone.

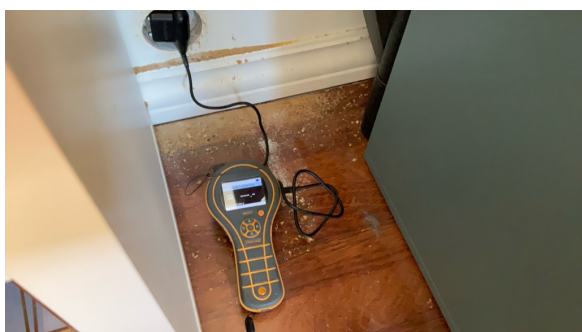
KJELLER > BAD

Hulltaking er foretatt uten å påvise unormale forhold.

Delevegg er i en eller annen type betong. Fuktmåling er i panel på soveromsiden.

Fuktmåling i vegg mot bad.

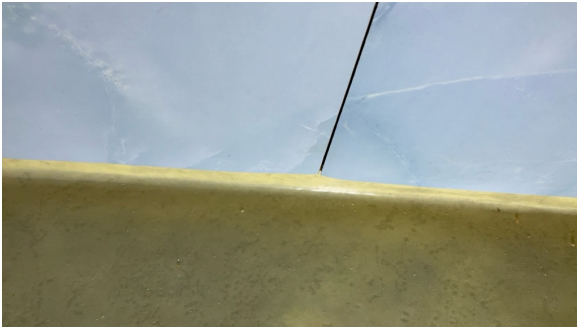
- Badet/våtsonen står foran en full oppgradering.

Beggplater er fuget med Silicon i nedre kant mot gulv.

Det bør foretas utbedring eller utskifting av våtromsplater med tegn til fuktskader for å hindre videre skadeutvikling og redusere risiko for sopp, råte og fuktspredning til tilstøtende konstruksjoner.

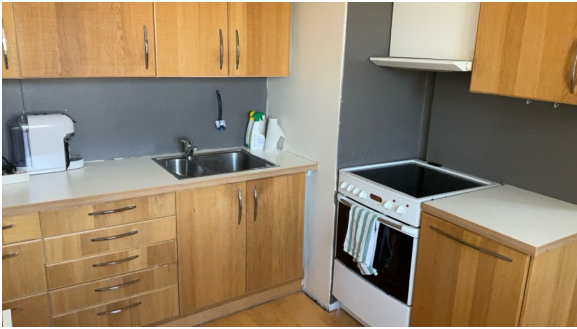
2. ETASJE > KJØKKEN

Kjøkkeninnredning 2. etasje.

Det er kun registrert normal bruksslitasje på innredningen. Det anbefales å følge med på utviklingen og vurdere utskifting eller oppgradering ved behov, for å opprettholde funksjon og estetikk. Manglende tiltak kan på sikt føre til redusert brukervennlighet og estetisk forringelse.

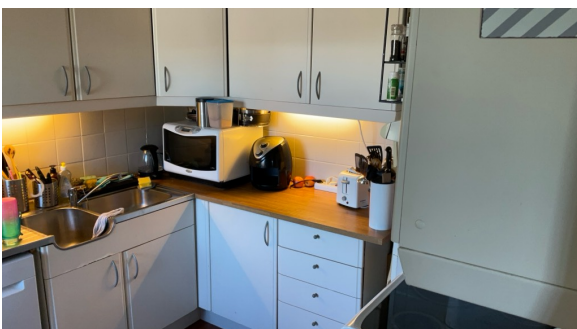
Innredning kjøkken 1. etasje.

Skader på overflater og kjøkkeninnredning bør utbedres for å hindre videre forringelse og sikre funksjonalitet. Dersom tiltak ikke gjennomføres, kan det føre til redusert levetid og økt risiko for følgeskader.

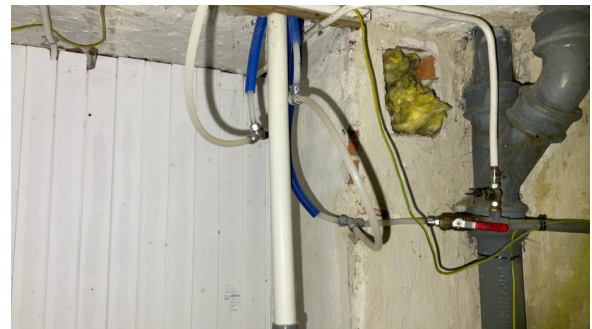
Noen vannrør i plast.

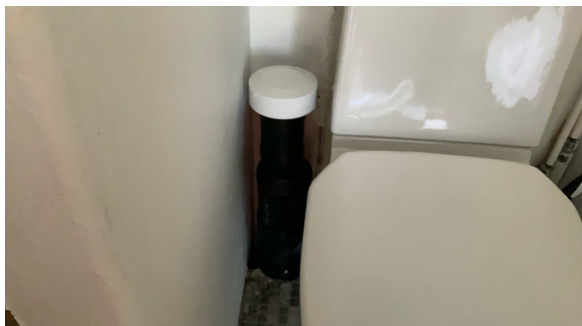
Manglende eller utilstrekkelig lufting kan føre til dårlig avrenning, tilbakeslag og lukt i boligen, samt økt risiko for skader på avløpssystemet.

Lufting av avløp med vakumsventil på toalettrom.
