Tinneveien 19, 3681 NOTODDEN

**Innholdsrik enebolig i et attraktivt og sentralt område med mye sol og flott utsikt til Heddalsvannet og Lifjell**

## Nøkkelinformasjon

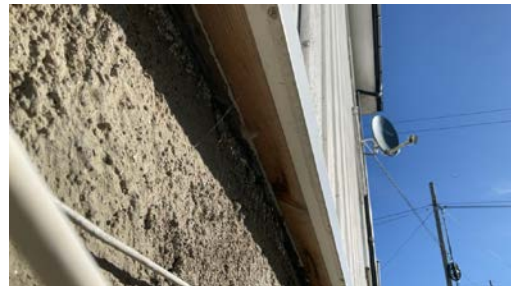
- Det er ingen eller liten lufting i nedre kant av kledning mot grunnmur.
- Det er påvist spredte råteskader i bordkledningen.

Manglende lufting i nedre kant av kledning.

Det bør etableres tilfredsstillende lufting i veggkonstruksjonen og utbedres lufting i nedre kant av kledningen mot grunnmur for å redusere risiko for fuktskader og råte.

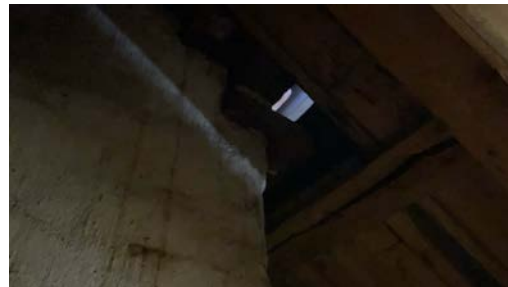
- Det er påvist fuktskjolder/skader i takkonstruksjonen.

Manglende undertetting i takgjennomføringer for piper.

Det må utføres nærmere undersøkelser for å avdekke årsaken til fuktskjolder/skader i takkonstruksjonen. Skadene bør utbedres, og det bør etableres tilfredsstillende tetting på undertak ved gjennomføring til piper for å hindre videre fuktinntrengning. Konsekvensen av manglende utbedring er økt risiko for råte, soppdannelse og svekkelse av konstruksjonen.

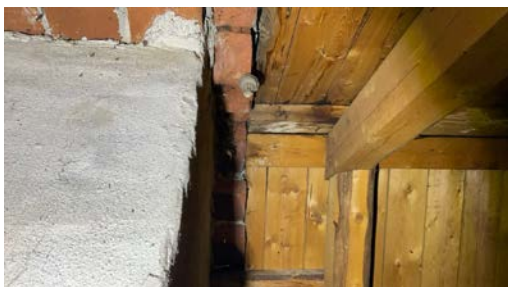
Noe kondensmerker veg gjennomføring til pipe.

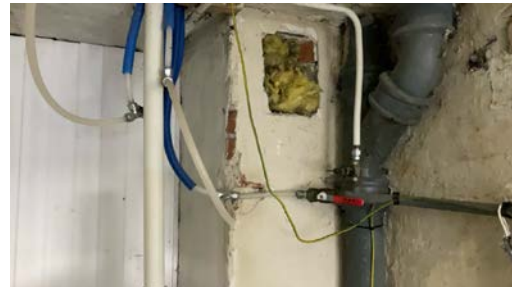
Det er hull i pipe som kun er tettet med isolasjon.

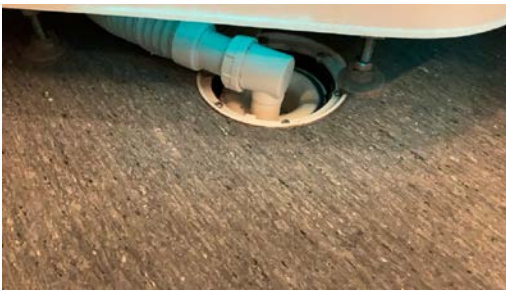
Sluk under dusjkabinett.

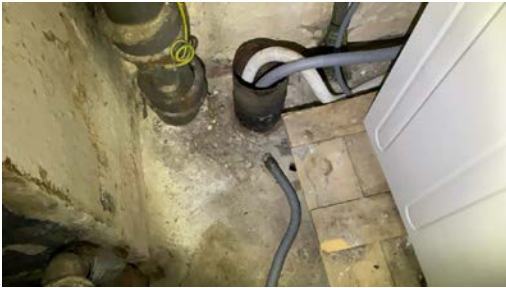
Noe ukurant avløp fra vaskemaskiner.

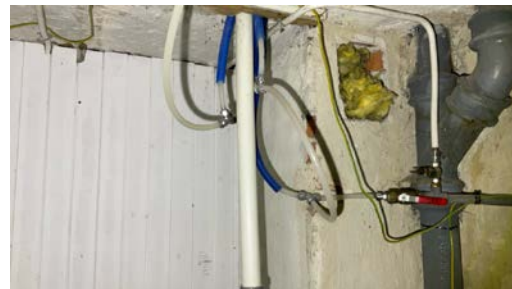
Noen vannrør i plast.

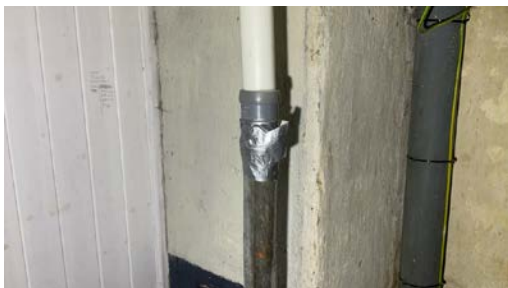
Overgang tettet med tape.

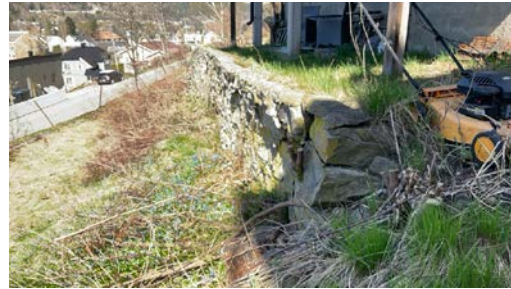
Støttemur i naturstein med skjevheter.
