Tilstandsrapport

Ålfjordgata 2 , 5522 HAUGESUND

gnr. 29, bnr. 396

Befaringsdato: 23.02.2026

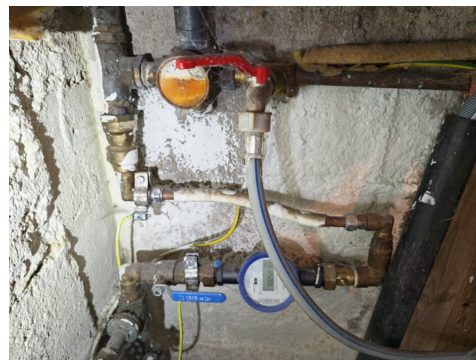
Konsekvens/tiltak

- Det må foretas tiltak for å lukke avviket.
- Anlegget må sjekkes av fagperson, som må utføre eventuelle tiltak på anlegget.
- I forbindelse med oppgradering av våtrom vil det være naturlig med utskiftning av rør.
