Tilstandsrapport

Fritidsbolig

Buvikveien 14, 3780 SKÅTØY

Oppdragsnr.: 10062-1336

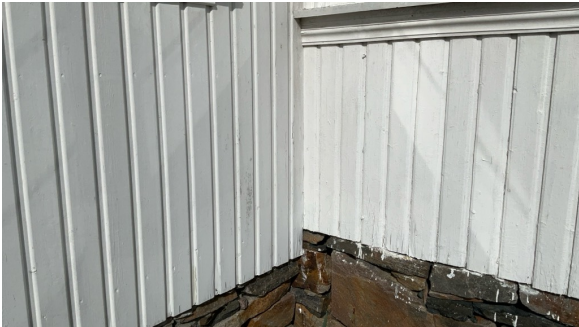
- Det er ingen eller liten lufting i nedre kant av kledning mot grunnmur.
- Det er påvist spredte råteskader i bordkledningen.
- Det er avvik:

Eldre konstruksjoner. Det er registrert noe alder og vær slitasje. Det er også noe oppsprekking på kledning.

Del av vegg.

Det anbefales å utbedre råteskader og sprekker i kledningen, samt gjennomføre nødvendig overflatebehandling for å hindre videre forringelse av konstruksjonen.

Skjulte skader kan forekomme i eldre konstruksjoner, og det bør vurderes nærmere undersøkelser for å avdekke eventuelle skjulte avvik.

Manglende utbedring kan føre til økt risiko for fukt- og råteskader i veggkonstruksjonen.

Kostnadsestimat: 200 000 - 500 000

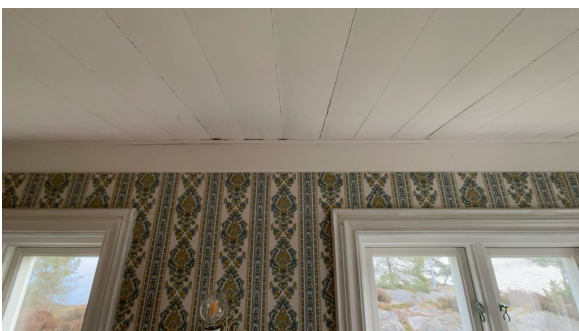
Del av vegg - tak.

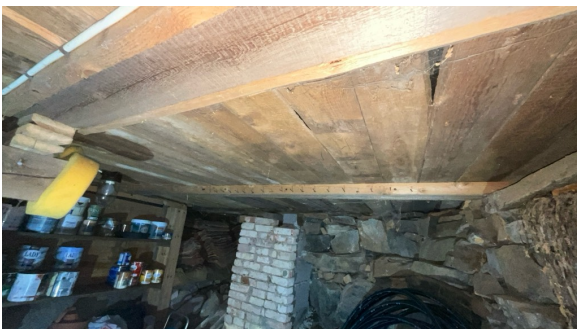
Del av etasjeskille sett fra krypkjeller.

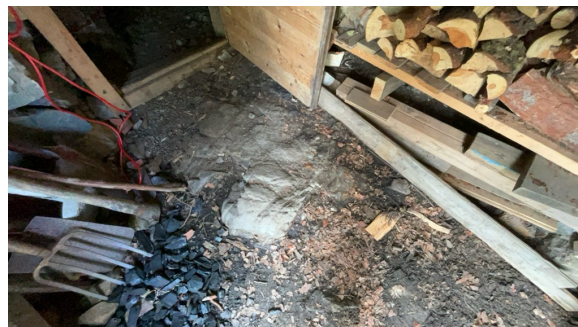
Del av krypkjeller.

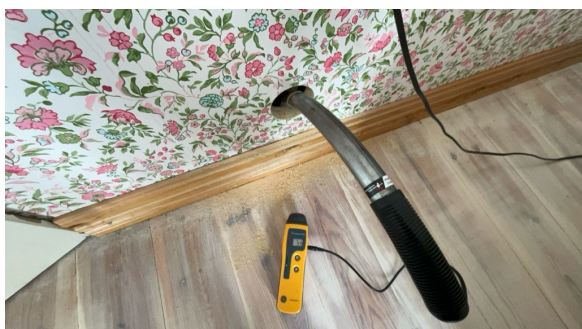
Hulltaking er foretatt uten å påvise unormale forhold.

Hull for kontroll av fukt.

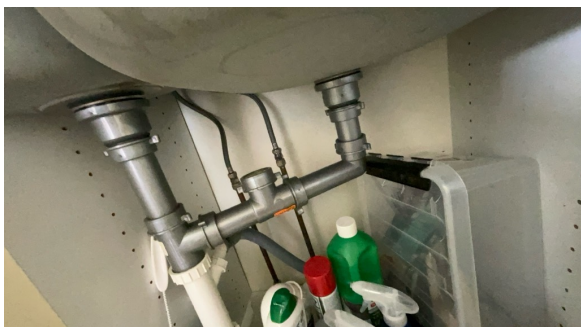
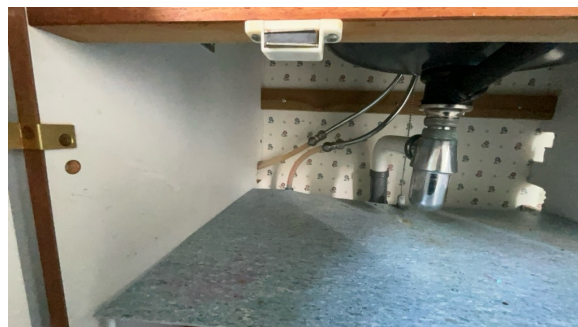
Del av rør til vann.

- Det er ikke behov for utbedringstiltak siden anlegget fungerer i dag, men ut ifra alder kan skader plutselig oppstå på eldre anlegg. Det anbefales å få en fagperson til å vurdere tilstanden på vannledningene og eventuelt planlegge utskiftning.

Konsekvensen av å ikke gjøre tiltak er økt risiko for lekkasjer og vannskader på grunn av alder og slitasje på rørene.

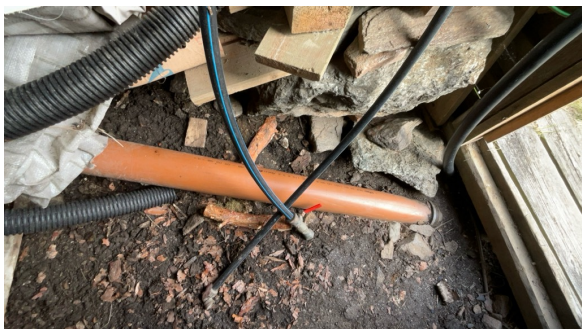
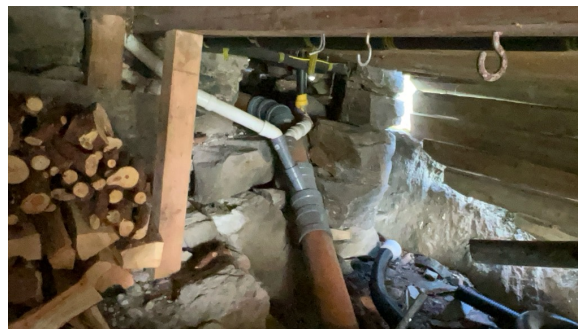
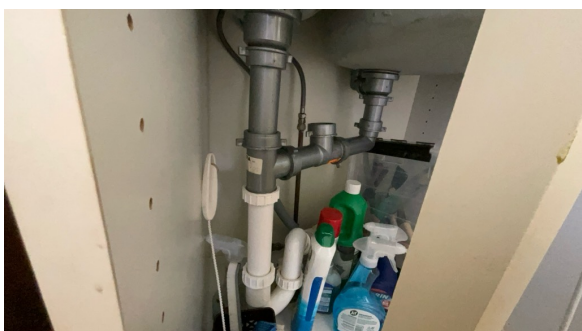
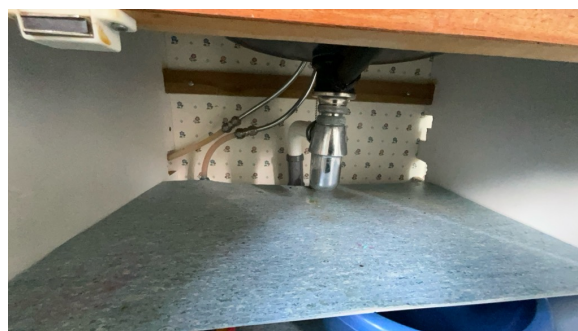
Det er avløpsrør av plast og metall.

Del av rør til avløp.

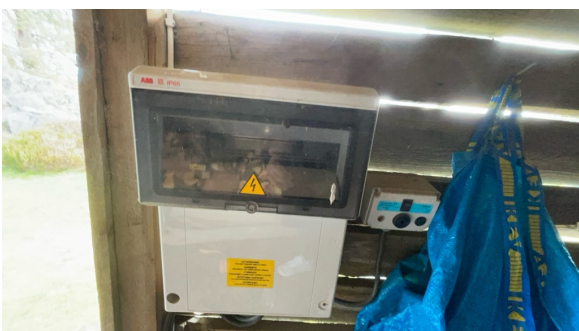
Styreskap til avløpspumpe.

Det anbefales årlig ettersyn og service på dette anlegg.

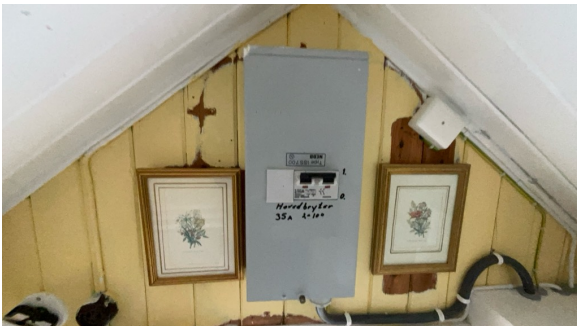
Inntak i 2 etasje.

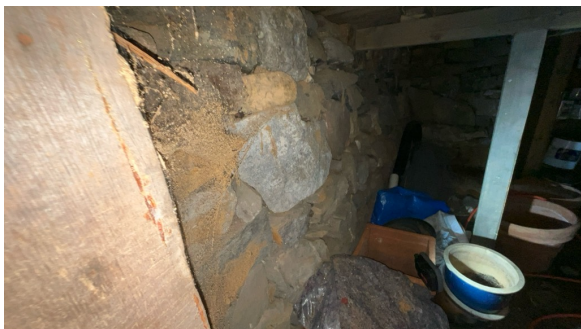
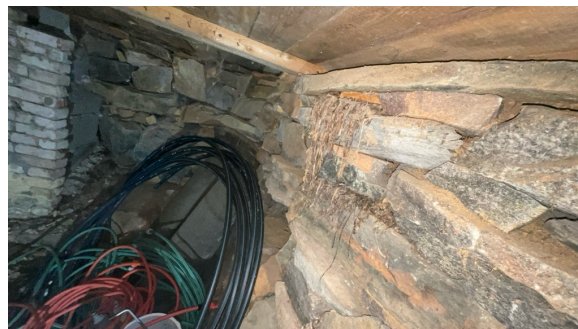
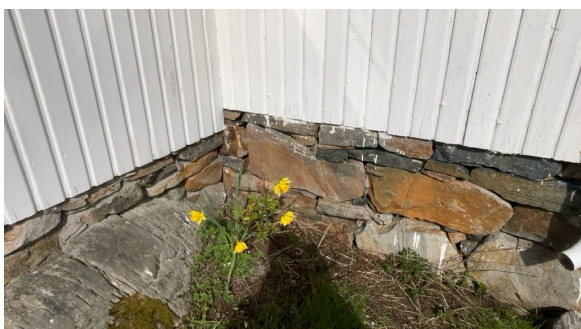
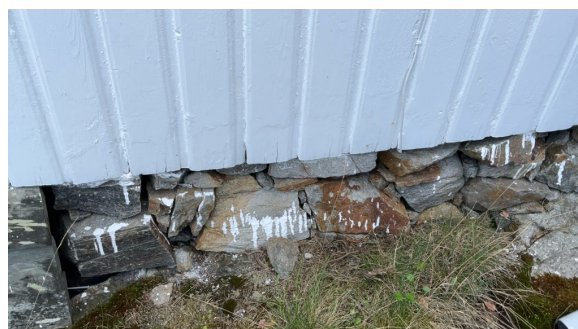
Del av grunnmur.

Det er ikke behov for umiddelbare tiltak, men hold tilstanden under oppsyn og vurder eventuelle tiltak ved utvikling av avviket.
