Buvikveien 14

Befaringsdato: 04.05.2026

Rapportdato: 13.05.2026

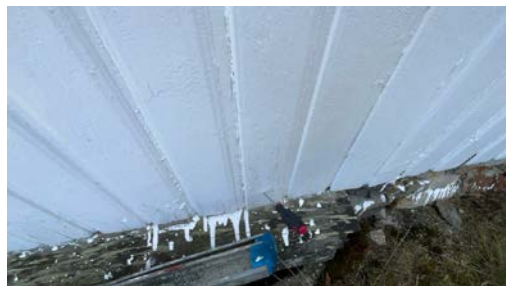
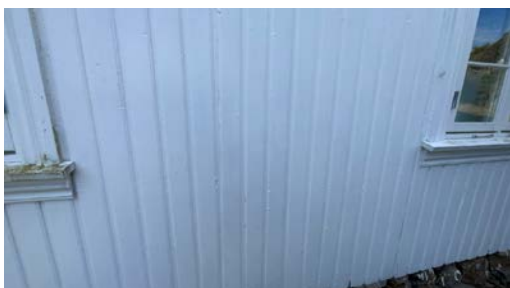
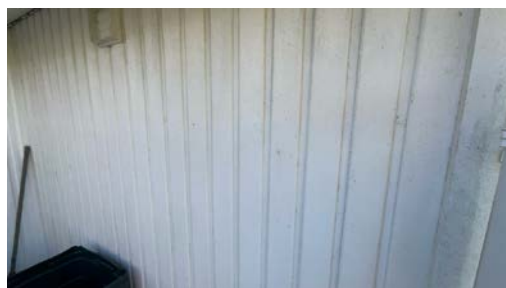
- Det er ingen eller liten lufting i nedre kant av kledning mot grunnmur.
- Det er påvist spredte råteskader i bordkledningen.
- Det er avvik:

Eldre konstruksjoner. Det er registrert noe alder og vær slitasje. Det er også noe oppsprekking på kledning.

Del av vegg.

Stikk kontroll av vegger er utført.

Det anbefales å utbedre råteskader og sprekker i kledningen, samt gjennomføre nødvendig overflatebehandling for å hindre videre forringelse av konstruksjonen.

Skjulte skader kan forekomme i eldre konstruksjoner, og det bør vurderes nærmere undersøkelser for å avdekke eventuelle skjulte avvik.

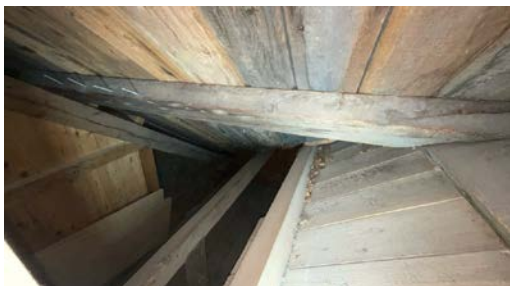
Del av takkonstruksjon, sett fra loft.

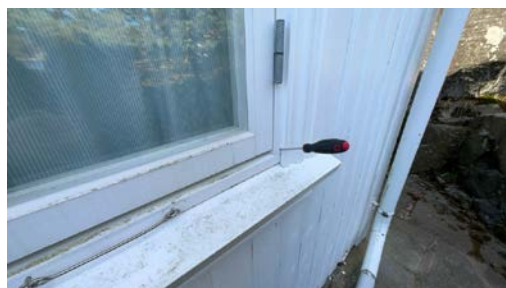
- Det er påvist vinduer med fukt/råteskader.
- Det er avvik:

Eksempel på vindu i yttervegg.

Stikkontroll på vinduer er utført.

Det må påregnes vedlikehold og utskifting av vinduer med fukt- og råteskader, samt vinduer med alders- og bruksslitasje, for å unngå ytterligere forringelse av vinduene og risiko for fuktskader i tilstøtende konstruksjoner.

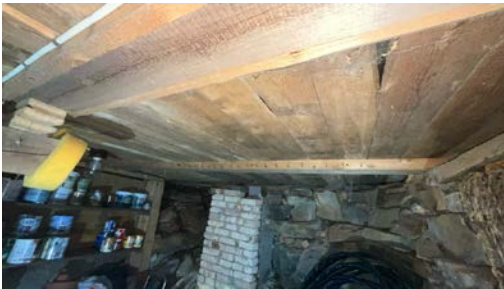
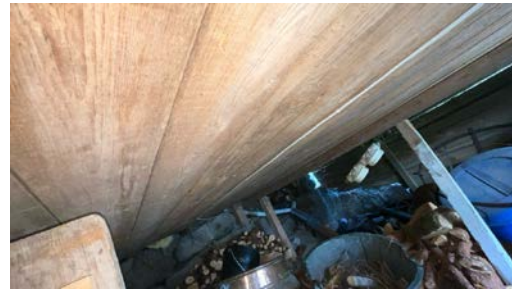
- Det er målt høydeforskjell på mellom 15-30 mm gjennom hele rommet. Tilstandsgrad 2 gis med bakgrunn i standardens krav til godkjente måleavvik.

Målt etasjeskille.

Del av etasjeskille sett fra krypkjeller.

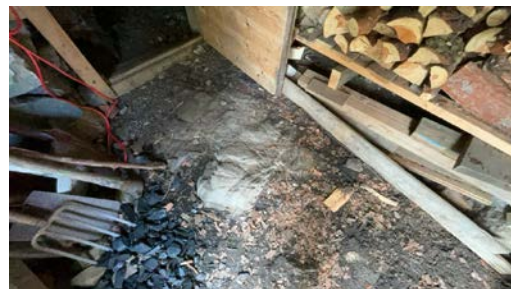
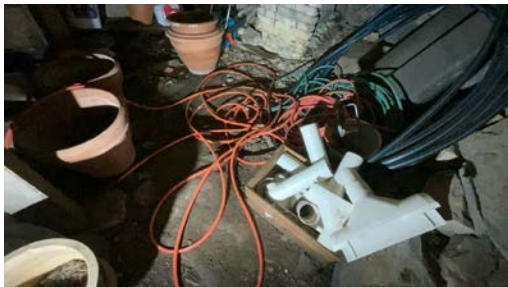
Symptomer på fukt, det er registrert fukt og saltutslag.

Del av krypkjeller.

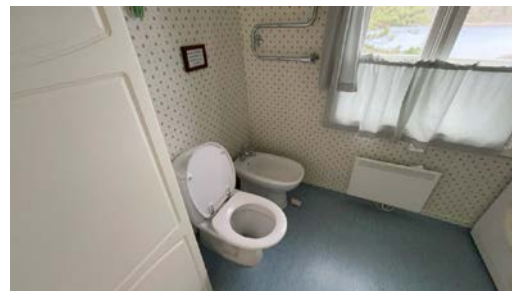
Vær oppmerksom på at baderommet fortsatt fungerer til dagens bruk, men det tilfredsstillende ikke dagens krav til våtrom.

Del av baderom/vaskerom.

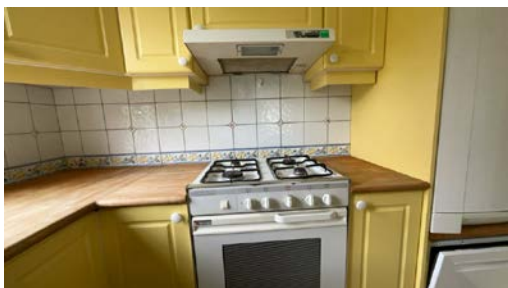
Ventilator fungerer i dag, men en må påregne utskiftning på grunn av alder.

Montert avtrekk over komfyr.

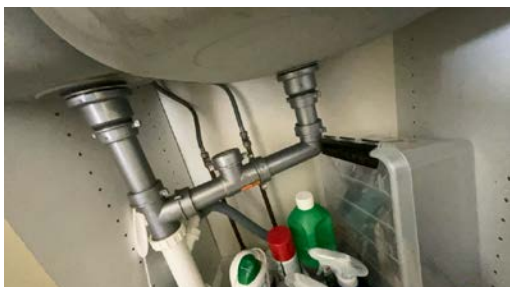
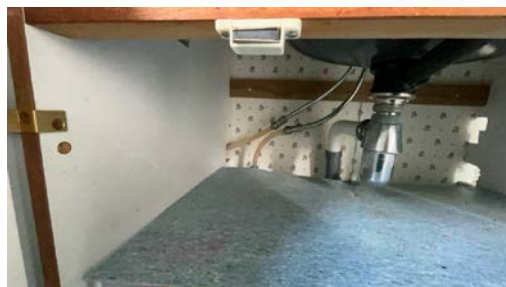
Del av rør til vann.

- Det er ikke behov for utbedringstiltak siden anlegget fungerer i dag, men ut ifra alder kan skader plutselig oppstå på eldre anlegg. Det anbefales å få en fagperson til å vurdere tilstanden på vannledningene og eventuelt planlegge utskiftning.

Konsekvensen av å ikke gjøre tiltak er økt risiko for lekkasjer og vannskader på grunn av alder og slitasje på rørene.

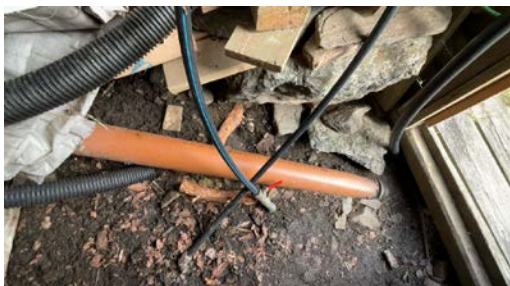
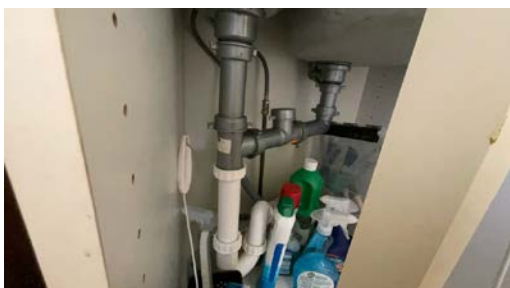
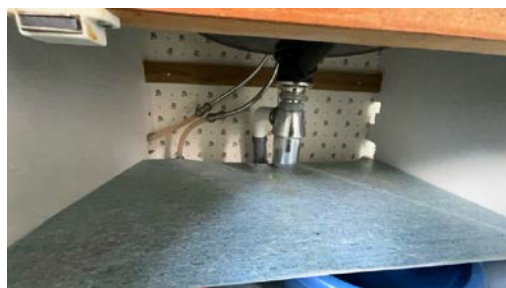
Det er avløpsrør av plast og metall.

Del av rør til avløp.

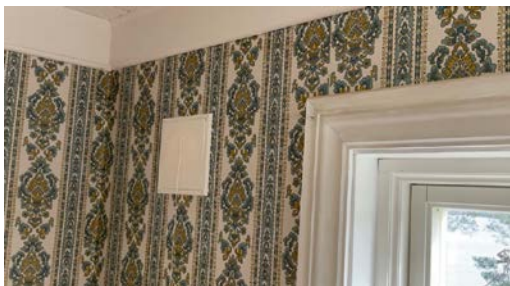
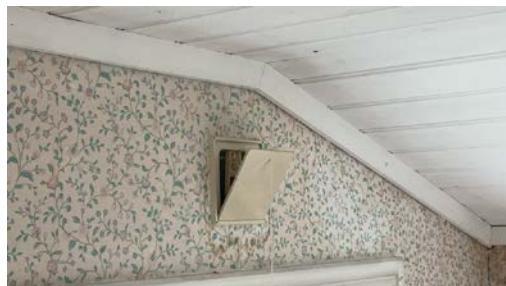
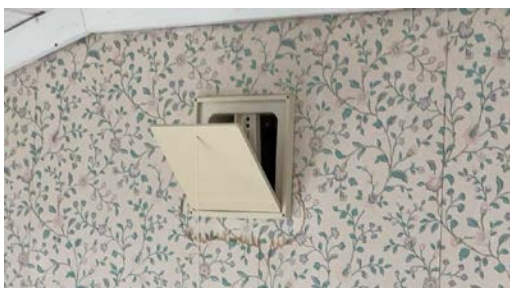
- Det er påvist mangelfull ventilasjon på ett eller flere rom i boligen.

Eksempel på montert ventil i vegg.

Det bør etableres tilstrekkelig ventilasjon i alle rom med mangelfull luftutskiftning, for å sikre godt inneklima og redusere risiko for fuktskader og dårlig luftkvalitet.

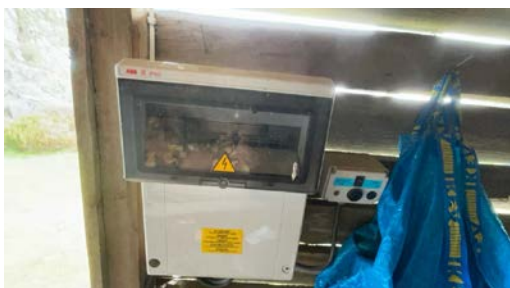
Styreskap til avløpspumpe.

Det anbefales årlig ettersyn og service på dette anlegg.

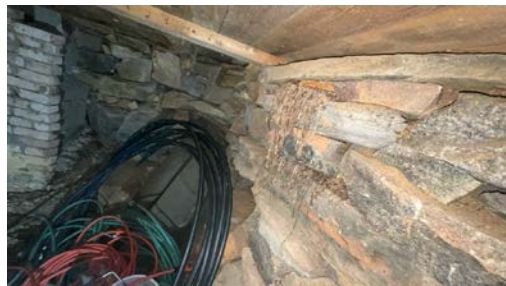
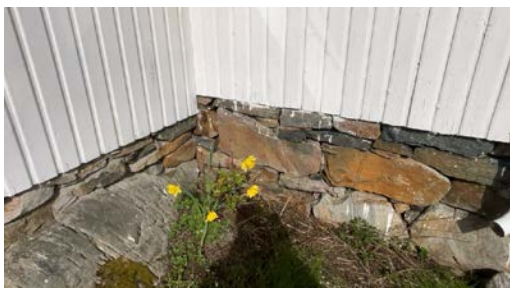
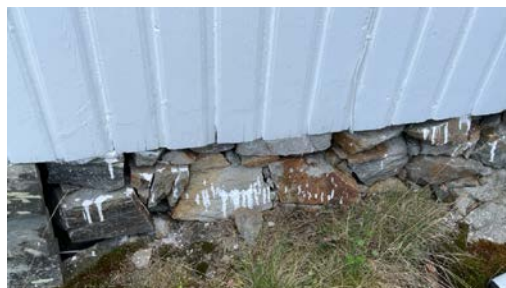
Del av grunnmur.

Det er ikke behov for umiddelbare tiltak, men hold tilstanden under oppsyn og vurder eventuelle tiltak ved utvikling av avviket.
