# Tilstandsrapport

Fritidsbolig

Græsbergvegen 222, 2218 LUNDERSÆTER

Oppdragsnr.: 20580-1770

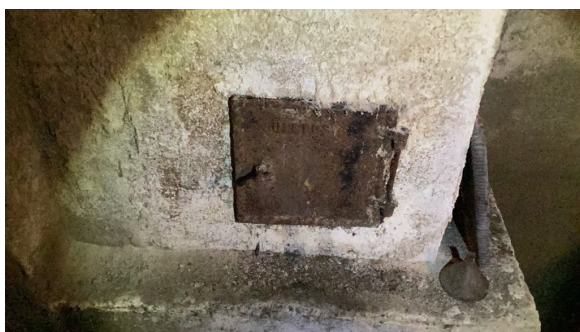
Sotluke i kjeller.

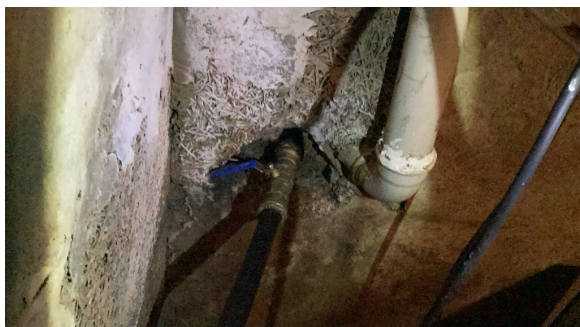
Vanninntak i kjeller.

- Det er ikke behov for utbedringstiltak siden anlegget fungerer i dag, men ut ifra alder kan skader plutselig oppstå på eldre anlegg.
