Græsbergvegen 222, 2218 LUNDERSÆTER

# Tilstandsrapport

Befaringsdato: 11.08.2025

Rapportdato: 29.08.2025

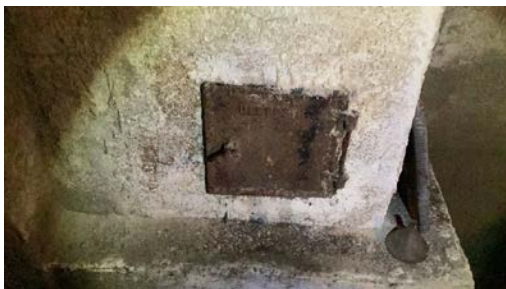
Sotluke i kjeller.

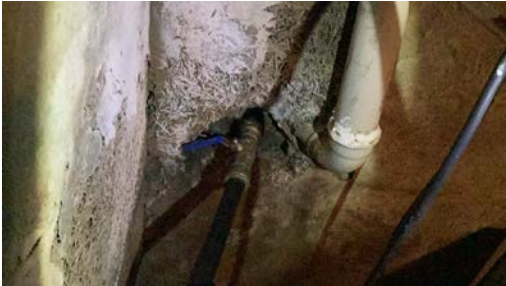
Vanninntak i kjeller.

- Det er ikke behov for utbedringstiltak siden anlegget fungerer i dag, men ut ifra alder kan skader plutselig oppstå på eldre anlegg.

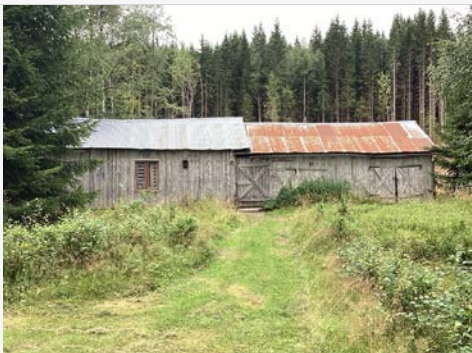
## Låve/uthus

Etterslep på vedlikehold og flere skader på bygget.

Bygg er dels fundamentert med grunnmur og dels med punktfundamenter. Enkelt byggeteknisk bygg fra sin tid oppført i trekonstruksjoner. Etterslep på vedlikehold, skjevhet og skader på bygget.
