# Tilstandsrapport

Boligbygg med flere boenheter

Carl Konows gate 36 , 5162 LAKSEVÅG

Befaringsdato: 19.02.2026

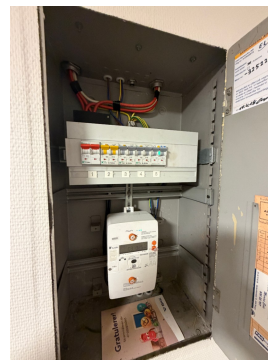
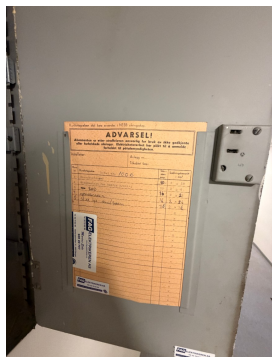
Det er foretatt en enkel vurdering av anlegget basert på selgers informasjon og besiktelse av synlige deler i boligen. Undersøkelsen er basert på spørsmål og punkter fra forskriften Tryggere Bolighandel.
