Blåskjellveien 14B, 4310 HOMMERSÅK

**Innholdsrik del av tomannsbolig -  
Barnevennlig beliggenhet -  
Garasje**

# Tilstandsrapport

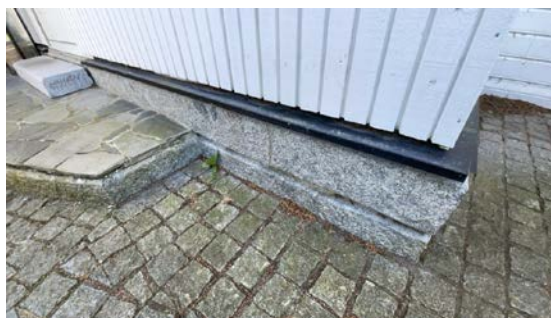
Det er påvist liten avstand mellom kledning og beslag/terreng på side ved inngangsparti. Dette øker fuktbelastningen på treverket samt reduserer utluftingen bak kledningen.

Liten avstand kledning/beslag ved inngangsparti.

Det anbefales justering av kledning slik at denne er avsluttet med tilstrekkelig avstand mellom kledning og terreng/beslag. Det gjøres oppmerksom på at dette kan medføre behov for justeringer av bakenliggende lekter og museband.

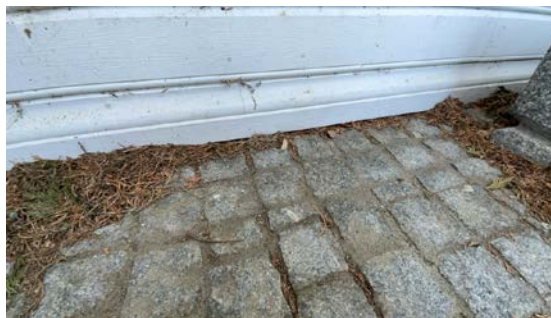
Liten avstand kledning/terreng.

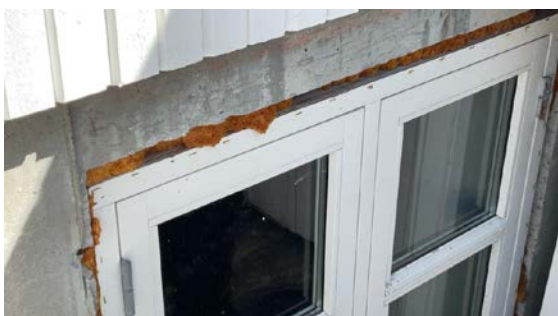
Det er ikke tilstrekkelig tettet utvendig rundt vindu til kjeller.

Det bør fuges eller teipes samt listes rundt kjellervindu i grunnmur.

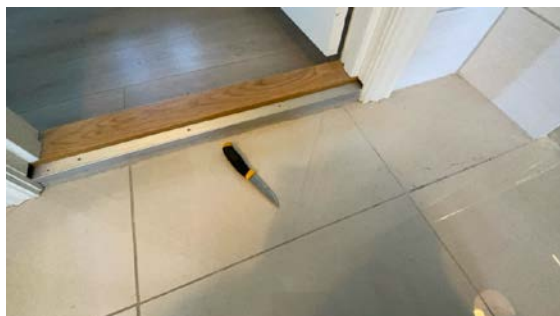
- Det er påvist at noen fliser har bom (hulrom under).
- Det er påvist avvik i fallforhold til sluk i forhold til krav i forskrift på byggetidspunktet.

- Selv om bom eller hull lyd ikke alltid er et umiddelbart problem, bør det overvåkes nøye før eventuell utvikling i sprekker i flisfuger e.l. oppstår. Dette må en foreta tiltak for, for å begrense utviklingen.
- Til tross for avviket i fall/høydeforskjell til sluk, vil gulvet fortsatt kunne lede vann mot sluket, men med redusert effektivitet. Dette kan potensielt øke risikoen for vannansamling i enkelte områder av badet.

Det er registrert "bom"/manglende limdekning i/under enkelte fliser på gulv.

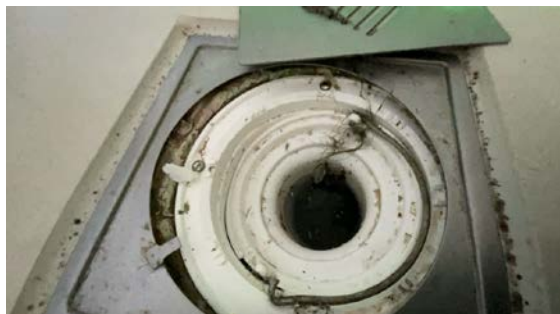
Sluk i gulv.

Innhent dokumentasjon for utførelse av membran/tettesjikt om det er mulig.

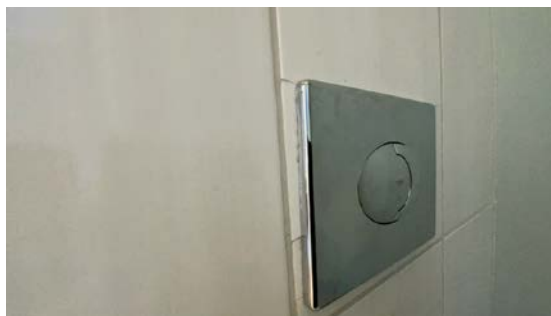
- Det er ikke påvist tilfredsstillende løsning for å synliggjøre lekkasjer fra innebygget sistene.
- Toalettrom har kun naturlig avtrekk fra rommet, NS 3600 krever mekanisk avtrekk for å kunne gi TG 0/1.
- Det er påvist andre avvik:

Sprukne fliser bak spyleknapp for toalett.

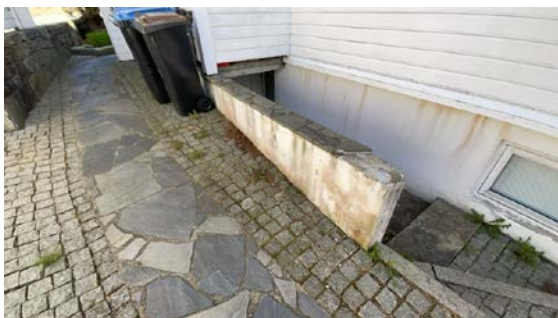
Mur rundt kjellertrapp er for lav iht. krav til sikring.
