# Tilstandsrapport

Boligbygg med flere boenheter

Frydensborgveien 12 D, 3772 KRAGERØ

Befaringsdato: 23.10.2025

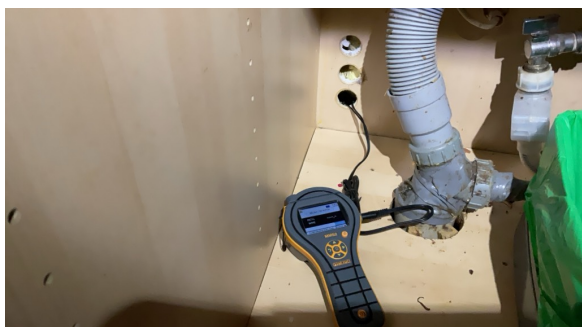
### TG 1 Tilliggende konstruksjoner våtrom

Det ble søkt etter fukt via hull i veggen bak kjøkkeninnredningen, uten å påvise unormale forhold.

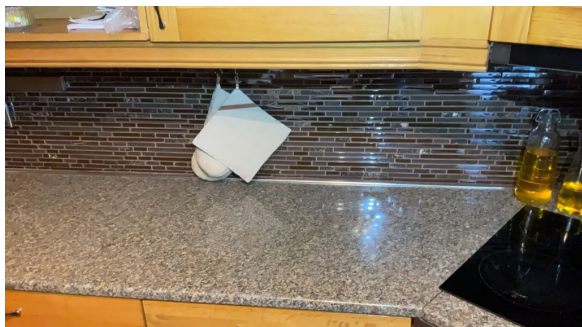
## 2. ETASJE > KJØKKEN

Innredning med profilerte fronter og laminert benkeplate.

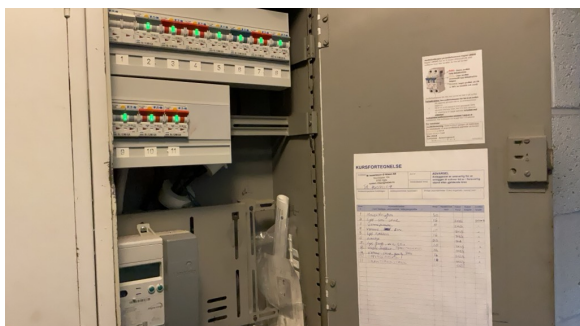
Undertegnede har ikke kompetanse til å tilstandsvurdere elektriske anlegg, utover synlige og helt opplagte feil. El-anlegg bør kontrolleres av en autorisert el-installatør.
