Tilstandsrapport

📍 Vegusdalveien 2020, 4768 ENGESLAND

Oppdragsnr.: 20127-1697

Fritidsbolig - Byggeår: 2015

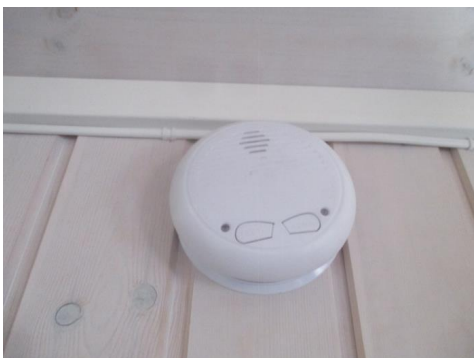
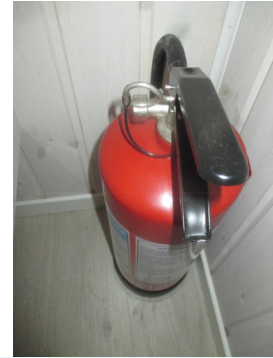
Hytta har røykvarsler og brannslukningsapparat.

1. Er det mangler for brannslukningsutstyr i boligen iht. forskriftskrav på søknadstidspunktet, men minst Byggeforskrift 1985?
Nei
2. Er det skader på brannslukningsutstyr eller er apparatet eldre enn 10 år?
Nei
3. Er det mangler på røykvarsler i boligen iht. forskriftskrav på søknadstidspunktet, men minst Byggeforskrift 1985?
Nei
4. Er det skader på røykvarslere?
Nei
