Nordlysveien 16D, 3113 TØNSBERG

**Familievennlig enderekkehus på  
Råel med sjønær beliggenhet. 2  
bad, 3 sov, nyere kjøkken. Garasje!**

Befaringsdato: 11.06.2025

Rapportdato: 16.06.2025

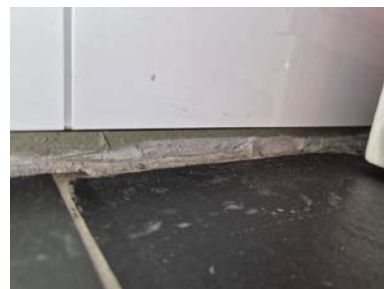
Takessplater "henger"

Mangler aluminiumslist.

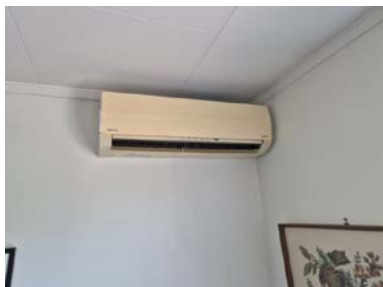
Varmepumper må påregnes regelmessig service, 2 hvert år og inne del må støvsuges regelmessig.

- Anlegget må sjekkes av fagperson, som må utføre eventuelle tiltak på anlegget.

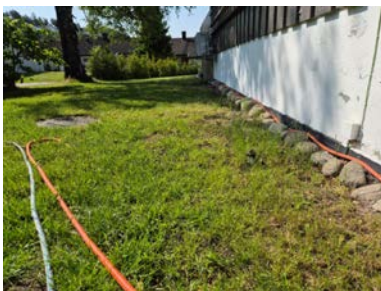
Uten tilstrekkelig fall bort fra grunnmur kan vann samle seg nær grunnmuren og føre til fuktinntrengning.

Det anbefales arrondere terreng rundt bygning slik at det etableres fall fra bygget eller alternative tiltak.

Ideelt bør det være fall på 1:50 på 3 meter ut fra bygning.
