# Tilstandsrapport

Fritidsbolig

Klokkergata 32, 1794 SPONVIKA

Befaringsdato: 30.04.2025

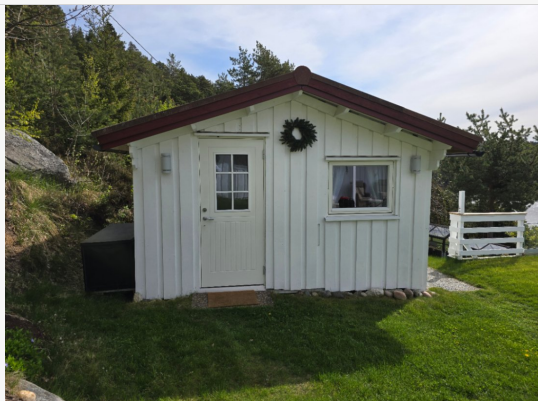
## Anneks

Bygget er ikke tilstandsvurdert ihht Forskrift til avhendingslova og NS3600. Dette er kun en enkel beskrivelse.
