# Tilstandsrapport

Enebolig

Rovelstadgrenda 193, 2123 BRUVOLL

Befaringsdato: 30.04.2025

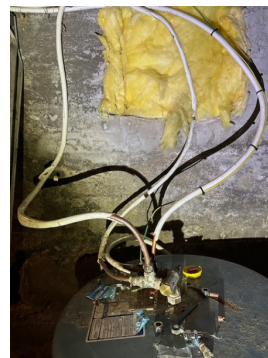
### ! TG 2 Vannledninger

- Det er ikke behov for utbedringstiltak siden anlegget fungerer i dag, men ut ifra alder kan skader plutselig oppstå på eldre anlegg.

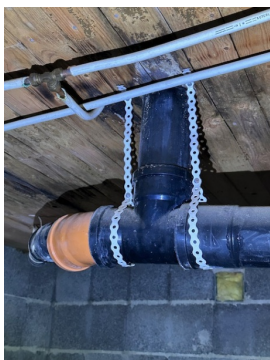
### ! TG 2 Avløpsrør

- Det er ikke behov for utbedringstiltak siden anlegget fungerer i dag, men ut ifra alder kan skader plutselig oppstå på eldre anlegg.
