Tilstandsrapport

📍 Strandstykket 46, 2409 ELVERUM

Befaringsdato: 20.11.2023

Oppdragsnr.: 21169-23495

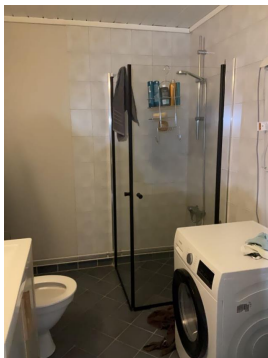
1. ETASJE > BAD

TG 2 Overflater vegger og himling

- Det er påvist tegn til fuktskader i overflater.

- Det er påvist avvik i fallforhold til sluk i forhold til krav i forskrift på byggetidspunktet.
- Det er påvist at høydeforskjell fra topp slukrist til gulv/synlig topp membran ved dørterskel er mindre enn 25 mm.
- Det er mulighet for at det kan forekomme vannlekkasje på våtrommet hvor vann ikke vil gå til sluk.

- Det er påvist riss/sprekker i utstyr på våtrommet.

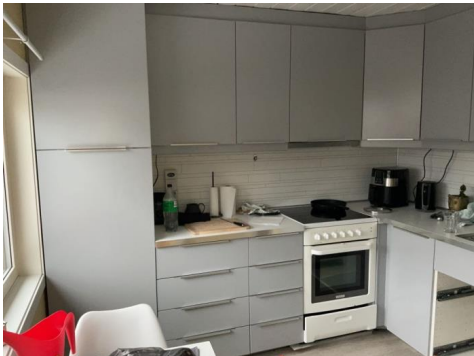
1. ETASJE > KJØKKEN

TG 1 Overflater og innredning

Kjøkkenet har innredning med glatte fronter. Benkeplaten er av laminat. Det er kjøl/fryseskap, oppvaskmaskin og komfyr.
