# Tilstandsrapport

Rekkehus

Nittebergsvingen 19 , 2007 KJELLER

Befaringsdato: 31.03.2026

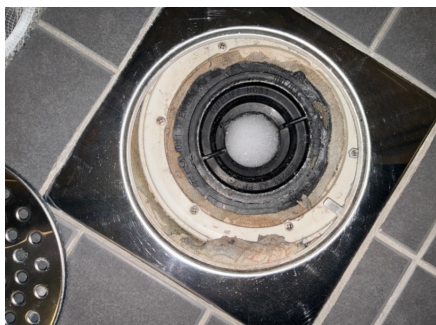
## UNDERETASJE > BAD

Vurderte forhold: Punktet er kontrollert med tanke på utførelse, materialvalg, klemring/mansjett, renselighet, alder (opplyst av selger) og tegn på utettheter/skadelig fukt.

Membran/tettesjikt: Membranens oppgave er å hindre vann i å trenge inn i underliggende konstruksjoner. Tilstedeværelse, utførelse og full tilstand av skjulte deler kan ikke kontrolleres ved vanlig visuell befaring.

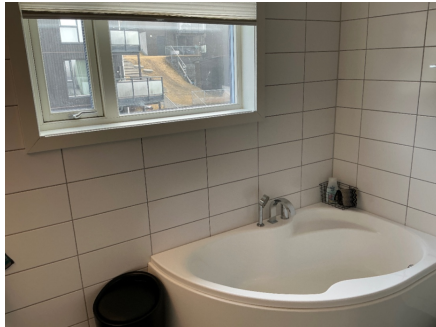
## 2. ETASJE > BAD

- Det er et vindu plassert innenfor våtsone i rommet. Vinduer i våtsone er mer utsatt for direkte vannpåvirkning og fuktbelastning, noe som over tid kan medføre økt risiko for fuktskader og redusert levetid dersom løsningen ikke er tilstrekkelig robust utført.

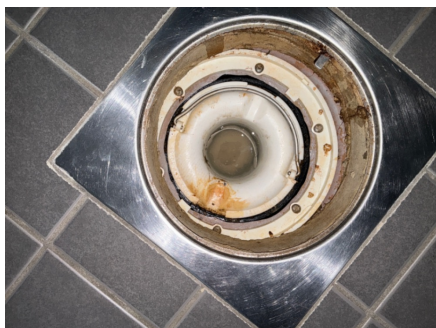
## 2. ETASJE > BAD

Vurderte forhold: Punktet er kontrollert med tanke på utførelse, materialvalg, klemring/mansjett, renselighet, alder (opplyst av selger) og tegn på uttetheter/skadelig fukt.

Membran/tettesjikt: Membranens oppgave er å hindre vann i å trenge inn i underliggende konstruksjoner. Tilstedeværelse, utførelse og full tilstand av skjulte deler kan ikke kontrolleres ved vanlig visuell befarng.

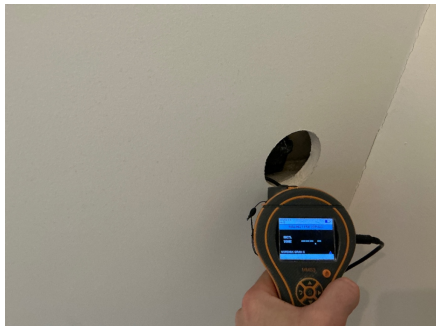
Vurderte forhold: Det er undersøkt om våtrommet kan ha en fuktskade gjennom hulltakning på utsiden av badet. Fuktmåler med piggelektrode er benyttet i veggkonstruksjonen, og det er gjort en visuell inspeksjon nær hullet. Målemetoden må ansees som en stikkprøvekontroll, og gir ingen garanti for andre deler av konstruksjonen. Resultatet påvirkes av valg av målested, dybde, tidligere bruk av rommet og oppbygning.

Måleresultat: Under 6 vektprosent.
