# Tilstandsrapport

Enebolig

Brekkerødveien 42, 1782 HALDEN

Befaringsdato: 17.07.2025

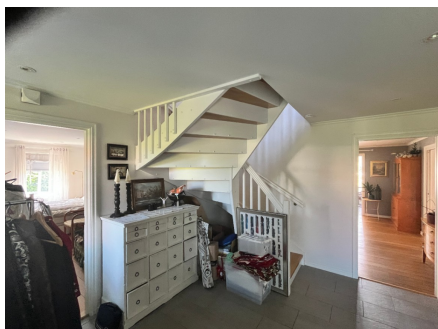
## TG 1 Innvendige trapper

Innvendig trapp har malte vanger og rekkverk, tette opptrinn, lakkerte eike trinn.

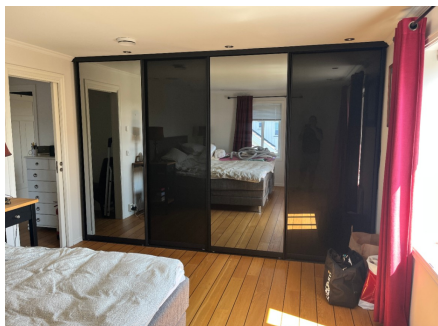
## TG 1 Andre innvendige forhold - 2

Det er montert garderobeskap i gang til master bedroom og på master bedroom. På soverommet er det glassdører, 2 av disse har sotet speil og 2 er glass skimmer utførelse, skapet har komplett innredning. I gangen er det hvite slette dører, komplett med innredning.

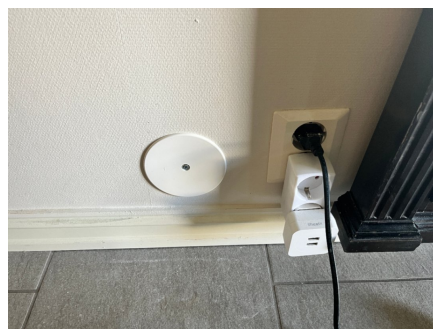
### TG 0 Tilliggende konstruksjoner våtrom

Det ble tatt hull i vegg for fuktkontroll fra tilliggende rom under blandebatteri til dusj uten å påvise fukt eller tegn til skader.

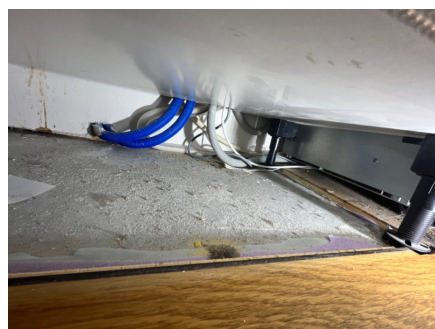
Vannstoppesystem

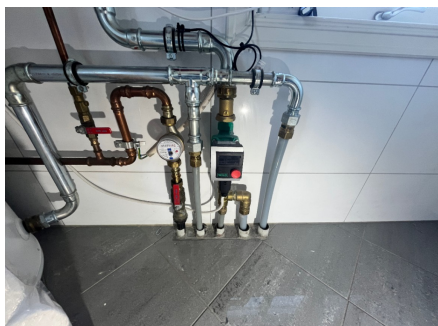
Vannledningsanlegget er utført med rør i rør system. Fordelerskap er plassert på vaskerom med avløp til gulv.

Stoppekran og vannmåler
