**Salgsobjekt:** Enebolig  
**Eierform:** Eiet  
**Byggeår:** 2011  
**BRA-i/BRA Total** 250/305 kvm  
**Tomtstr.:** 1007.6 m<sup>2</sup>  
**Soverom:** 4  
**Antall rom:** 8  
**Gnr./bnr.** Gnr. 57, bnr. 57  
**Oppdragsnr.:** 1101250115

# Lekker og meget innholdsrik arkitekttegnet familievilla med isolert vinterhage. Garasje.

Befaringsdato: 17.07.2025

Rapportdato: 21.08.2025

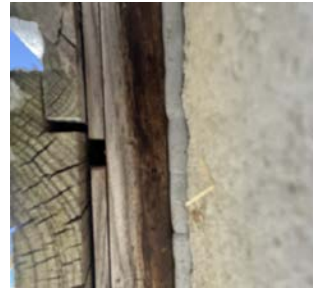
Lufting i nedkant på vegg på tilbygget bør forbedres for å unngå skader.

Lite lufting i bunn på vegg på tilbygget

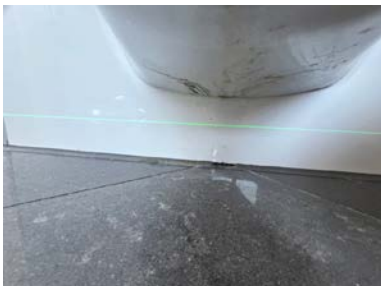
Drenering fra innebygd vannsisterne

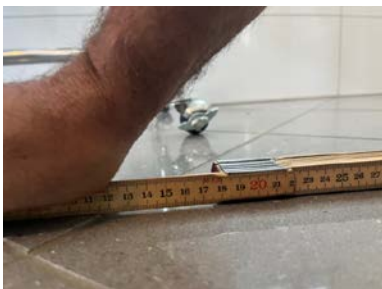
Ujevne overflater på gulv

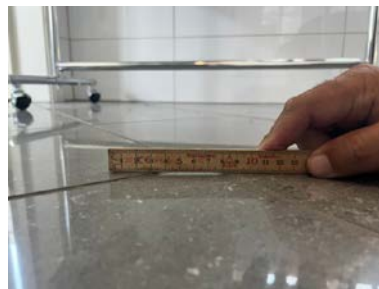
Ujevne overflater på gulv

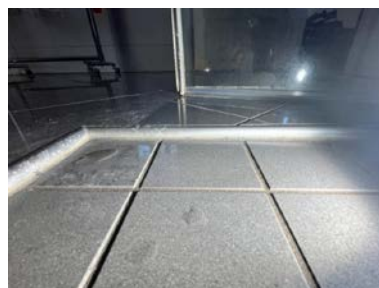
Nedsenket gulv i nisje

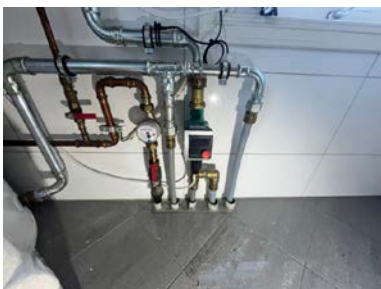
Stoppekran og vannmåler
