# Tilstandsrapport

Enebolig

Arkavegen 6 , 5519 HAUGESUND

Befaringsdato: 18.11.2025

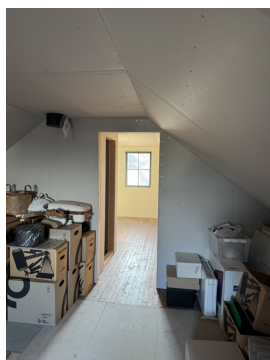
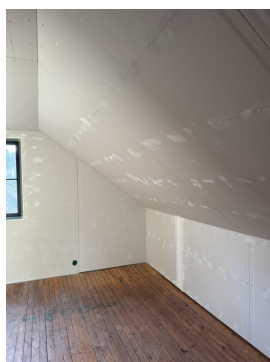
Konsekvensen av manglende innsyn er at skjulte skader eller fuktproblemer kan forbli uoppdaget, noe som kan føre til økte utbedringskostnader på sikt.

**Kostnadsestimat: Under 20 000**

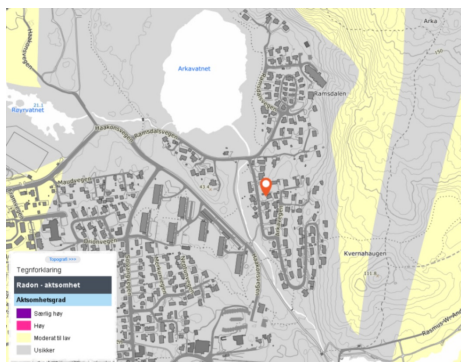
Manglende radonforebyggende tiltak kan medføre forhøyet radonnivå, noe som utgjør en helserisiko for beboere.

**Kostnadsestimat: Under 20 000**

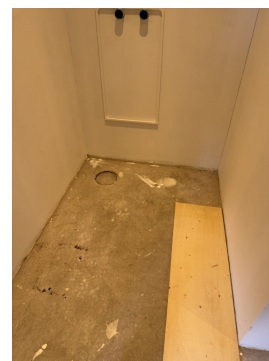
Dette baderommet er ikke kontrollert da det ikke er ferdigstilt.
