Grevskapet 512 og 513, 2335 STANGE

STANGE VESTBYGD

Tilstandsrapport

Befaringsdato: 03.05.2024

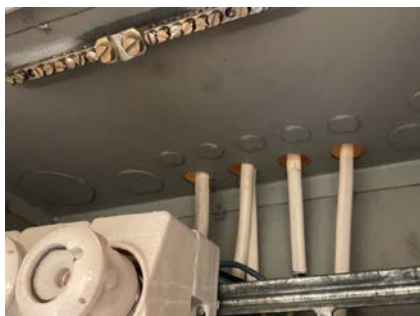
Hull i skap rundt kabelgjennomføringer.
