Tilstandsrapport

Enebolig

Hauabakkvegen 41 , 4355 KVERNALAND

Befaringsdato: 10.03.2026

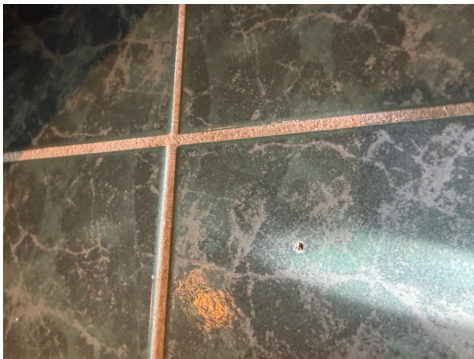
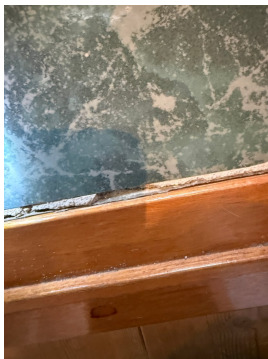
Manglende oppgradering av våtrommet medfører høy risiko for at konstruksjonene ikke vil tåle vanlig bruk av vann eller lekkasjer. Dagens utforming og tilstand medfører en større risiko for at våtrommets konstruksjoner ikke vill tåler lekkasjer, som også kan føre til fuktskader i tilstøtende konstruksjoner. Silikonfuger i overgang gulv og vegg anbefales oppgradert/skiftet ut.

Sannsynlig smøre membran som er brukt på hele badet, mansjett membran lokalt rundt sluk i dusj ifbm tidl. reparasjon. Tidligere lekkasje fra sluk i dusj ifølge eier, utbedret i 2025 av Enviro for mer info konferer eier.

Tiltak: ny sluk. reparert tak bad 1 etg. som følge av fukt ned.

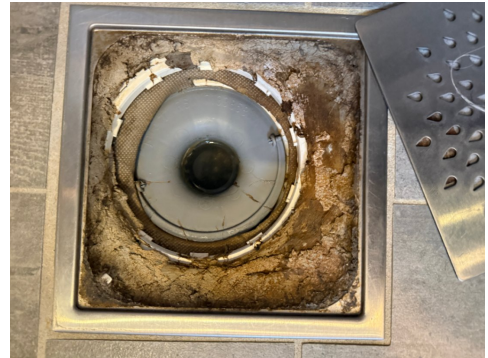
1.ETASJE > BAD

Det bør forventes en redusert gjenværende brukstid på membran/tettesjikt som har passert 10 år og har en redusert gjenstående brukstid som følger av alder.

- Overvåk tilstanden jevnlig. For å få tilstandsgrad 0 eller 1 må tettesjiktet skiftes ut, men tidspunktet for når dette er nødvendig er vanskelig å si noe om.
- Innhent dokumentasjon, om mulig.
- Dersom det ikke foreligger dokumentasjon i forhold til våtrommets utførelse kan det ikke med sikkerhet sies om våtrommet er bygget i henhold til gjeldende forskrifter og standarder på byggetidspunktet.

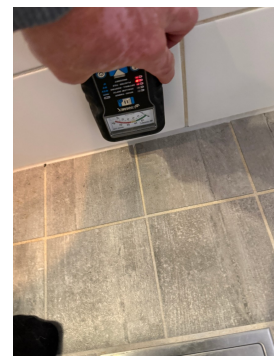
1.ETASJE > VASKEROM

Det er foretatt fuktmåling / fuktsøk i overflater mot våtsone på våtrommet.

Undersøkelsen viser Ingen registret fukt eller symptom på fukt i vegger på befaringsdagen.

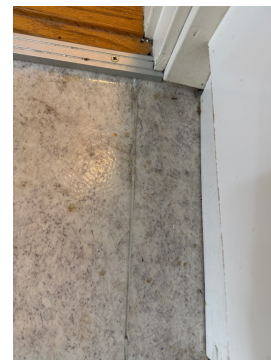
1. ETASJE > VASKEROM

Manglende oppgradering av våtrommet medfører høy risiko for at konstruksjonene ikke vil tåle vanlig bruk av vann eller lekkasjer. Dagens utforming og tilstand medfører en større risiko for at våtrommets konstruksjoner ikke vill tåler lekkasjer, som også kan føre til fuktskader i tilstøtende konstruksjoner.

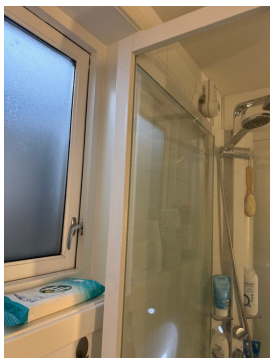
KJELLER > BAD/VASKEROM

Det er foretatt hulltaking med 73 mm hullbor fra tilstøtende rom. Undersøkelsen viser ingen vesentlige tegn til fukt i konstruksjonen.

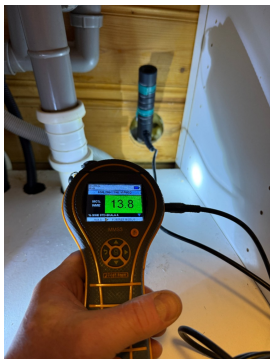
KJØKKEN

Det er ikke registrert komfyrvakt.

Det er ikke montert dampbeskyttelse i underkant av benkeplate over oppvaskmaskin.

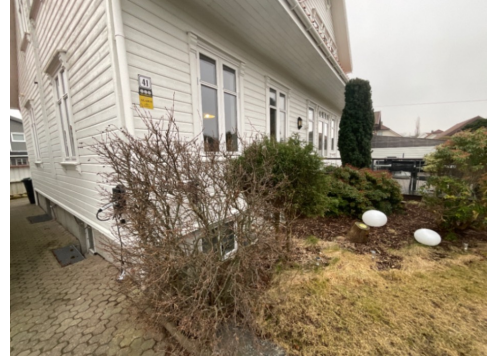
Mindre sig i terreng med belegningsstein skyldes ofte utilstrekkelig preparering og komprimering av underlaget samt naturlig slitasje over tid. Dette kan gi ujevn overflate, oppsamling av vann, økt risiko for videre setninger.
