# Tilstandsrapport

Rekkehus

Parkstubben 8, 2055 NORDKISA

Befaringsdato: 11.08.2025

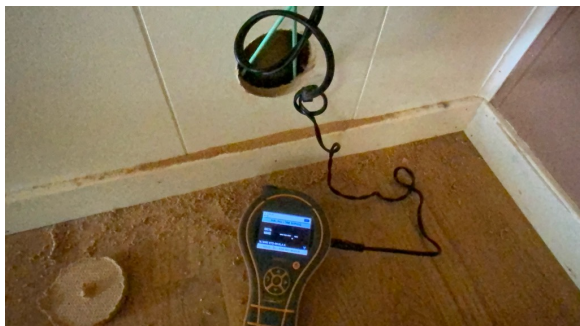
- Det er påvist skader på innredning.

Noe synlig svelling av sideplate på høyre side. Fuktmerke i nederste skuff etter tidligere lekkasje fra avløp.

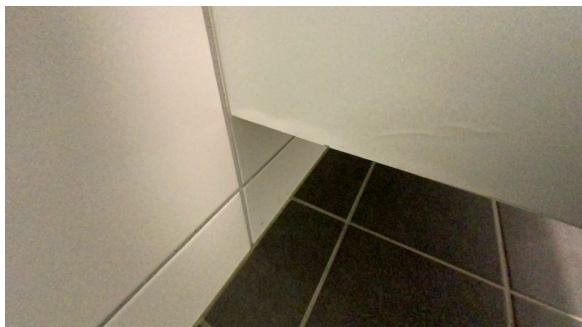
- Det er påvist skader på innredning.

- Det er ikke behov for utbedringstiltak.
