Tilstandsrapport

Leilighet i 2. etg. i tomannsbolig

Sløyfeveien 3 , 3120 NØTTERØY

Rapportdato: 28.03.2026

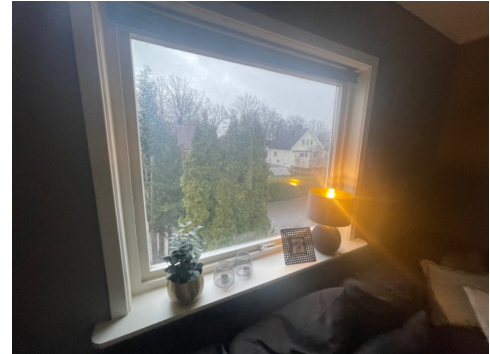
- Karmene i vinduer er slitte og det er sprekker i treverket.

Vinduer bærer preg av elde og slitasje, med stedvis oppsprukket og slitt maling samt fukt- og kondensmerker. På grunn av alder er det økt risiko for punktert vindusglass. Tilstandsgrad 2 er også satt på bakgrunn av alder, da normal levetid nærmer seg oppbrukt på flere vinduer.

- Det må foretas lokal utbedring.

Det bør utføres vedlikehold og utbedring av slitte og oppsprukne vinduskarmen, samt overflatebehandling der maling er slitt. Vinduer med tegn til fukt- og kondensmerker bør undersøkes nærmere for å avdekke eventuelle punkterte glass eller fuktskader. Vinduene som nærmer seg slutten av sin forventede levetid, bør utskifting vurderes for å unngå økt varmetap, redusert funksjon og risiko for ytterligere fuktskader på omkringliggende konstruksjoner.
