Tilstandsrapport

Leilighet i 2. etg. i tomannsbolig

Sløyfeveien 3 , 3120 NØTTERØY

Befaringsdato: 13.03.2026

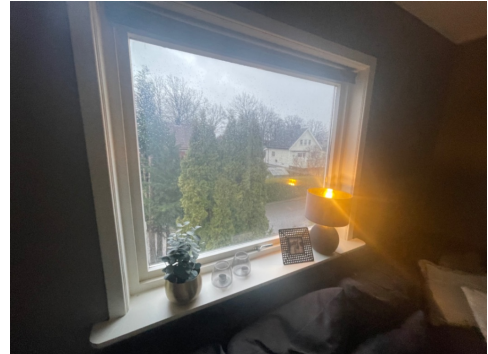
- Karmene i vinduer er slitte og det er sprekker i treverket.

Vinduer bærer preg av elde og slitasje, med stedvis oppsprukket og slitt maling samt fukt- og kondensmerker. På grunn av alder er det økt risiko for punktert vindusglass. Tilstandsgrad 2 er også satt på bakgrunn av alder, da normal levetid nærmer seg oppbrukt på flere vinduer.

- Det må foretas lokal utbedring.

Det bør utføres vedlikehold og utbedring av slitte og oppsprukket vinduskarm, samt overflatebehandling der maling er slitt. Vinduer med tegn til fukt- og kondensmerker bør undersøkes nærmere for å avdekke eventuelle punkterte glass eller fuktskader. Vinduene som nærmer seg slutten av sin forventede levetid, bør utskifting vurderes for å unngå økt varmetap, redusert funksjon og risiko for ytterligere fuktskader på omkringliggende konstruksjoner.

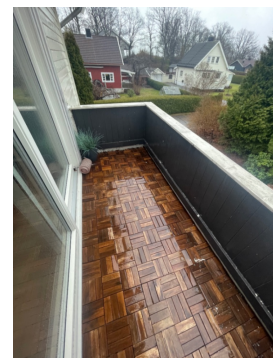
Selger opplyser at det tidligere har vært en lekkasje fra balkong, noe som førte til fuktskader på underliggende vegg. Lekkasjen oppstod i forbindelse med montering av ny balkongdør. Selger opplyser at lekkasjen skal være utbedret i senere tid.

Balkongen viser tegn til elde og slitasje, og rekkverket er for lavt i henhold til dagens krav. Mer enn halvparten av forventet brukstid er passert på tettesjikt/takpapp. Det er også noe gjenstående arbeid i forbindelse med utbedring av tidligere lekkasje.

Tettesjikt/takpapp bør vurderes skiftet eller utbedret, da mer enn halvparten av forventet brukstid er passert, for å redusere risiko for nye lekkasjer og fuktskader på underliggende konstruksjoner. Rekkverket bør heves til dagens forskriftskrav for å ivareta sikkerheten, og gjenstående arbeid må påregnes ferdigstilt.

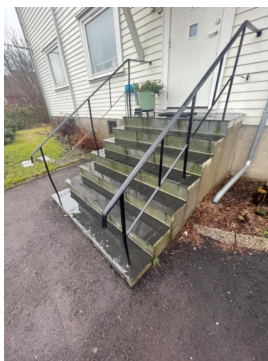
Trappen bærer preg av elde og slitasje. Det er registrert sprekker og riss i murkonstruksjonen, samt misfarging fra grønske eller lignende. Åpningen i rekkverket er også for stor i henhold til dagens krav.

Det anbefales at sprekker og riss i murkonstruksjonen utbedres, og at grønske fjernes for å forhindre videre forringelse og redusere risiko for skader ved frost. Rekkverket bør oppgraderes slik at åpningene tilfredsstiller dagens krav, for å ivareta sikkerheten og redusere risiko for fallulykker.

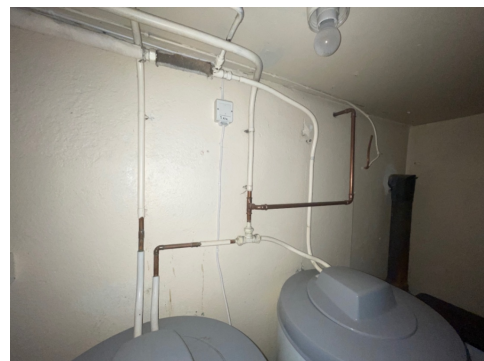
- Tidspunkt for utskiftning av vannledninger nærmer seg.
- Anlegget må sjekkes av fagperson, som må utføre eventuelle tiltak på anlegget.

Det anbefales å vurdere utskiftning av eldre vannrør, da mer enn halvparten av forventet brukstid er passert. Konsekvensen av å ikke utbedre kan være økt risiko for lekkasjer og vannskader på bygningen.
